**Artikel:** Wiederinbetriebnahme Durchlass Au, Möglichkeit zur Verbesserung der Abflussverhältnisse im Rechten Hintergraben  
**Autor:** Hardegger, Paul  
**DOI:** <https://doi.org/10.5169/seals-939896>

# Wiederinbetriebnahme Durchlass Au, Möglichkeit zur Verbesserung der Abflussverhältnisse im Rechten Hintergraben

■ Paul Hardegger

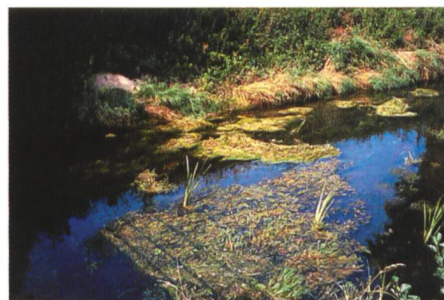
**Bild 4. Verkräutung und Verschlämzung Rechter Hintergraben in der Nähe des Durchlasses Au.**

- starke Verkräutung;
- teilweise Verschlämzung;
- mindestens zeitweise schlechte Wasserqualität (Sauerstoff, Inhaltsstoffe usw.);
- morphologische Defizite;
- Hochwasserkapazitätsprobleme;
- Beeinflussung Linthdammstabilität.

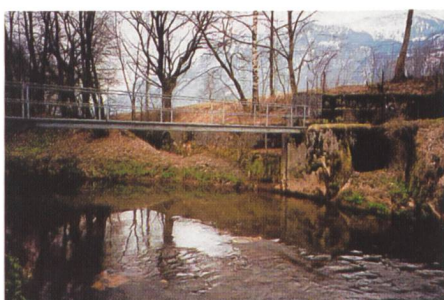
**Bild 2. Durchlass Au mit Rechem Hintergraben.**

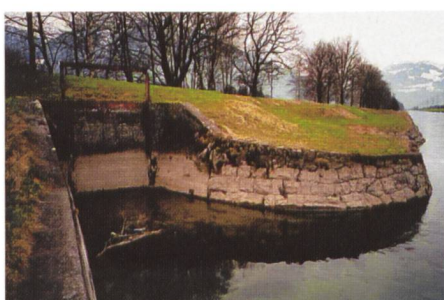
**Bild 3. Durchlass Au mit Linth.**
