Zeitschrift: Wasser Energie Luft = Eau énergie air = Acqua energia aria
Herausgeber: Schweizerischer Wasserwirtschaftsverband
Band: 95 (2003)
Heft: 1-2

Artikel: Die 2. Thurkorrektur im Thurgau : Hochwasserschutz und Lebensraumgestaltung
Autor: Baumann, Marco
DOI: <https://doi.org/10.5169/seals-939433>

Die 2. Thurkorrektur im Thurgau – Hochwasserschutz und Lebensraumgestaltung

■ Marco Baumann

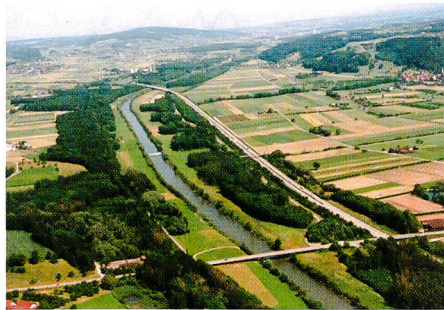
Bild 3. Heutiger Thurlauf bei Pfyn.

Begradigtes Mittelgerinne, begleitet von Ufergehölzstreifen, Hochwasserdamm, Binnenkanal und Autobahn. Das Vorland wird land- und forstwirtschaftlich genutzt.

sicherung verwendet worden. Der schmale Ufergehölzstreifen weist kaum Alters- und Artenvielfalt auf (Bild 3).

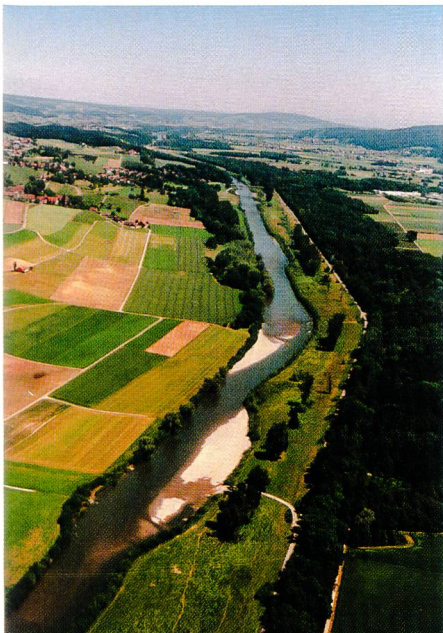
Bild 6. Abschnitt Ror-Uesslingen.
Die neu gestaltete Thur oberhalb Uesslingen; Mittelgerinne mit Aufweitung und Kiesbänken.

Sanierung positiv verändert (Bild 6). Die Vorländer liegen nach einer Absenkung auf 2,30 m über der theoretischen Sohle wieder tief, und mehrere Abschnitte sind als Flachufer ausgestaltet worden. Grosse Teiche in den Vorländern dienen Amphibien, Libellen und anderen Wirbellosen als Lebensraum. Die neu geschaffenen Aufweitungen des Flussbettes haben die Gewässerdynamik stark belebt. Das kiesige Sohlenmaterial ist auf dem renaturierten Flussabschnitt im Gegensatz zu vorher wieder locker gelagert. Die ökologischen Massnahmen haben auch das Landschaftsbild aufgewertet: Die Thur ist wieder sichtbar; Kiesinseln und Flachufer werden bei schönem Wetter von zahlreichen Erholungssuchenden bevölkert. Der Weg auf dem Hochwasserdamm zwischen Rorer- und Uesslingerbrücke hat sich zu einem der beliebtesten Wander- und Radwege im Kanton entwickelt.
