Zeitschrift: Wasser Energie Luft = Eau énergie air = Acqua energia aria
Herausgeber: Schweizerischer Wasserwirtschaftsverband
Band: 99 (2007)
Heft: 2

Artikel: Uferschutzmassnahmen an Seen : Beispiele und ihre Wirkungen
Autor: Iseli, Christoph
DOI: <https://doi.org/10.5169/seals-940119>

Uferschutzmassnahmen an Seen: Beispiele und ihre Wirkungen

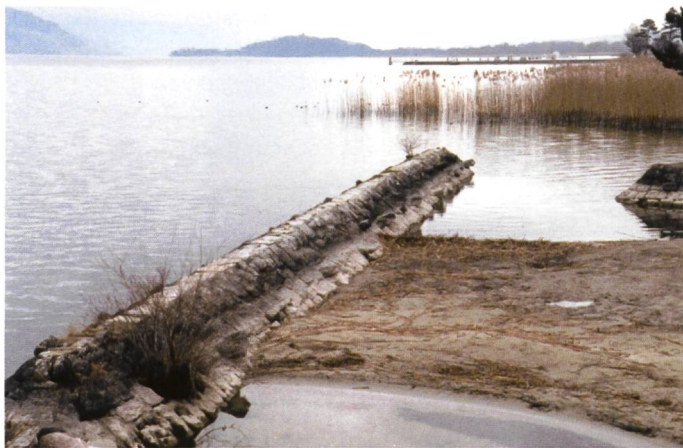
Bild 2. Durch Diffraktion der Wellen am Wellenbrecher (links) bildet sich ein Tombolo (rechts).

Mit dem Bau von unterbrochenen Wellenbrechern wird einerseits die Gesamtenergie der Wellenbelastung auf das Ufer reduziert, andererseits wird durch die spezielle Anordnung der Elemente die Bildung von sog. Tombolos bewirkt: Durch die Diffraktion der Wellen an den beiden Enden eines Elementes werden die Wellenkämme im Lee des Wellenbrechers so abgedreht, dass sie gegeneinander stossen und das mitgeführte Sediment ablagern. Wenn die auf diese Weise abgelagerte Sandbank das Ufer mit dem Wellenbrecher verbindet, spricht man von einem Tombolo (vgl. Bild 2).

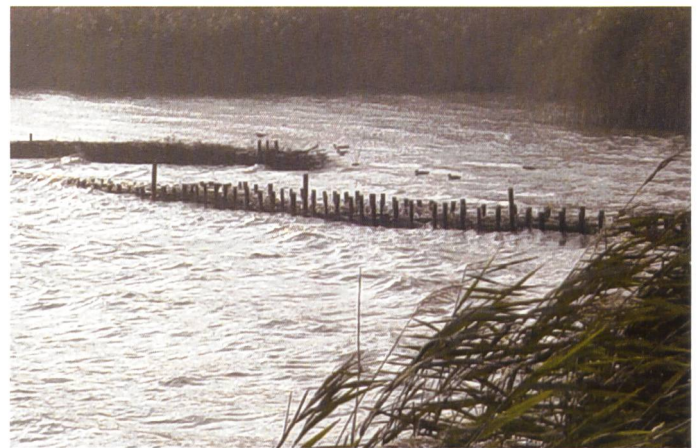
Bild 3. Wellendämpfende Wirkung von Lahnungen.

Als erste Umsetzung des Schilfschutzkonzepts Bielersee (Iseli und Imhof 1987) wurde 1989 mit dem Bau von Lahnungen zum Schutz der bedrohten Schilfbestände begonnen. Bis 1994 wurden an fünf Standorten Lahnungen mit einer Gesamtlänge von ca. 1200 m erstellt. Die Standorte waren bewusst an verschiedenen exponierten Uferabschnitten ausgewählt worden. Die Ziele der Massnahmen waren, einerseits durch die wellenbrechende Wirkung der Lahnungen die Erosion des Seegrundes aufzuhalten resp. eine Akkumulation von Sediment im Wellenschatten der Lahnungen zu bewirken und andererseits durch die Reduktion der mechanischen Belastung der Schilfbestände durch Schwemmgut einen weiteren Schilfrückgang zu verhindern resp. die Wiederausdehnung der Schilfbestände zu fördern.

Zwischen 1991 und 2000 wurde in 21 Versuchsfeldern und 6 Kontrollfeldern jährlich die Wirkung der Lahnungen auf die Bathymetrie und auf die Ausdehnung der Schilfbestände ausgemessen (Iseli 1995 und Heimann 2000). An drei Standorten konnte eine deutliche Akkumulation von Sediment festgestellt werden. Zwei dieser Standorte zeichnen sich durch eine starke Wellenexposition aus (Mörigen und Sutz) und der dritte durch die unmittelbare Nähe einer Mündung eines geschiebeführenden Baches (Erlach). Es kann also vermutet werden, dass die Lahnung nur an denjenigen Standorten, welche eine hohe Sedimentdynamik aufweisen, als Sedimentfalle wirkt. In der Praxis ist es allerdings schwierig, das Ausmass dieser Dynamik

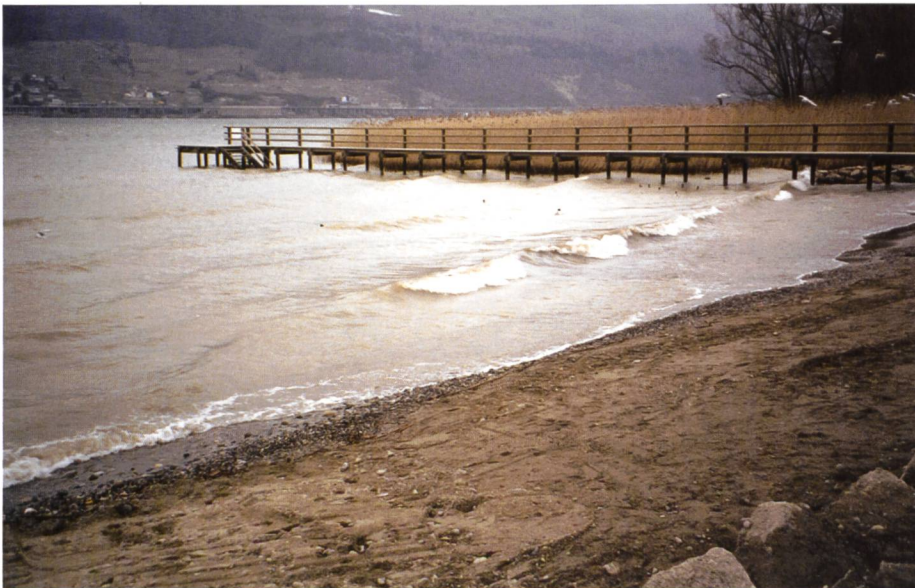
Bild 4. Je seichter die Flachwasserzone und je geringer die Schüttneigung, desto feineres Material kann geschüttet werden.

Korngrösse, Korngrössenverteilung und Schüttneigung: Noch fehlen genaue Bemessungsgrundlagen. Grundsätzlich gelten folgende Regeln: Die Korngrössenverteilung muss in jedem Fall möglichst breit sein, und je stärker die Wellenexposition und je steiler die Schüttneigung, desto gröberes Material muss verwendet werden.

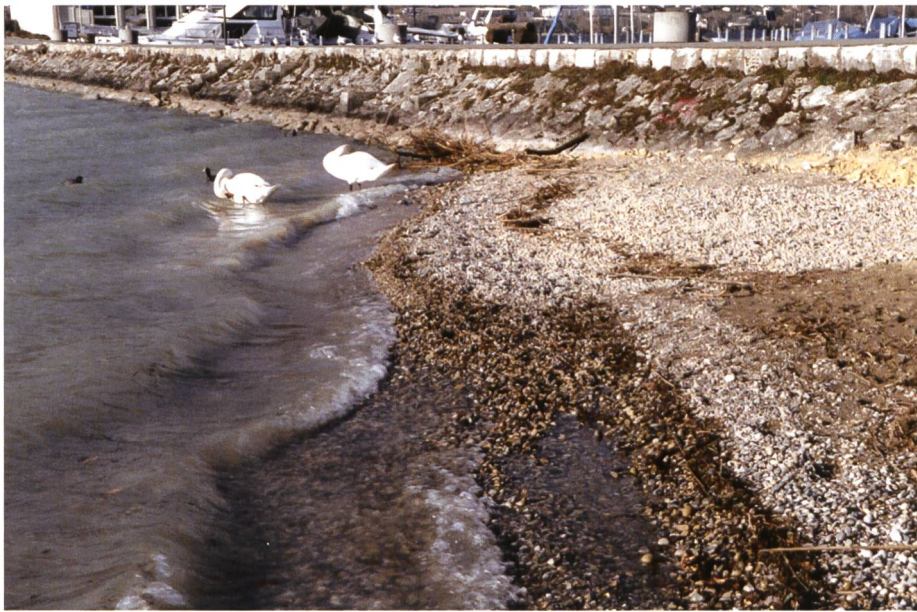
Bild 6. Eine Mole bildet den seitlichen Abschluss der Kiesschüttung. Die Wellen werden der Mole entlang jedoch beschleunigt und treffen mit erhöhter Energie auf den Kieskörper auf. Bereits kurz nach dem Einbau ist hier eine Materialverlagerung entlang des Dammfusses festzustellen. Dies führte in der Folge zu einer übersteilen Böschungsneigung, weshalb die Stelle nachträglich mit einer Pflasterung aus Blöcken gesichert werden musste.

ist immer, zumindest temporär, mit uferparallelen Verfrachtungen zu rechnen. Um einen Materialverlust aus der Schüttung zu vermeiden, müssen deshalb seitliche Stützwerke erstellt werden. Die richtige Anordnung dieser meist in Form von Bühnen erstellten Stützwerke ist eine wichtige Voraussetzung für die Stabilität der Kiesschüttung.
