**Artikel:** Unwetter 2005 : Ereignisse im Raum Oberrickenbach NW :  
Ereignisanalyse, Gefahrenbeurteilung und Massnahmen  
**Autor:** Tognacca, Christian / Eberli, Josef  
**DOI:** <https://doi.org/10.5169/seals-940139>

# Unwetter 2005 – Ereignisse im Raum Oberrickenbach NW

## Ereignisanalyse, Gefahrenbeurteilung und Massnahmen

Christian Tognacca, Josef Eberli

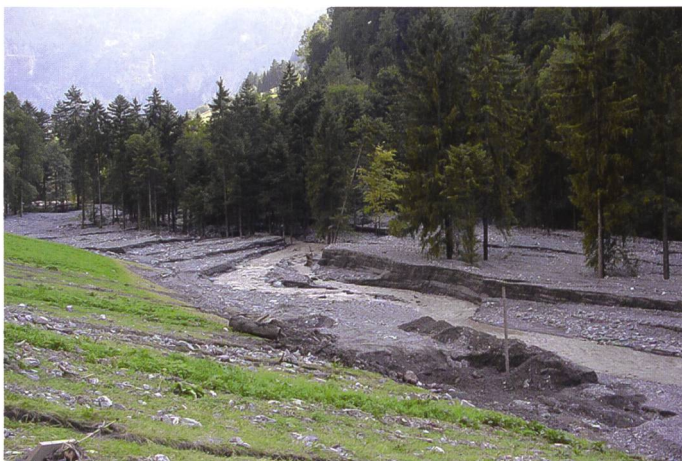
**Bild 4. Ablagerungen im Secklisbach oberhalb der Staustufe Chäppelistutz, Aufnahme vom 30. August 2005.**

Das wichtigste und eindrücklichste Phänomen in Oberriekenbach war die Serie von Murgängen aus dem Rutschgebiet Schmidboden. Das durch Murgänge im Secklisbach abgelagerte Material wurde durch fluviale Prozesse bis in das Stau-becken Chäppelistutz weiter verfrachtet (Bild 5). Insgesamt wurden im Secklisbach oberhalb der Staustufe Chäppelistutz rund 350 000 m<sup>3</sup> Geschiebe abgelagert. Ohne die Staustufe wären die Folgen des Hochwasserereignisses in Wolfenschiessen verheerend gewesen. Während des Ereignisses wurden auch grosse Mengen

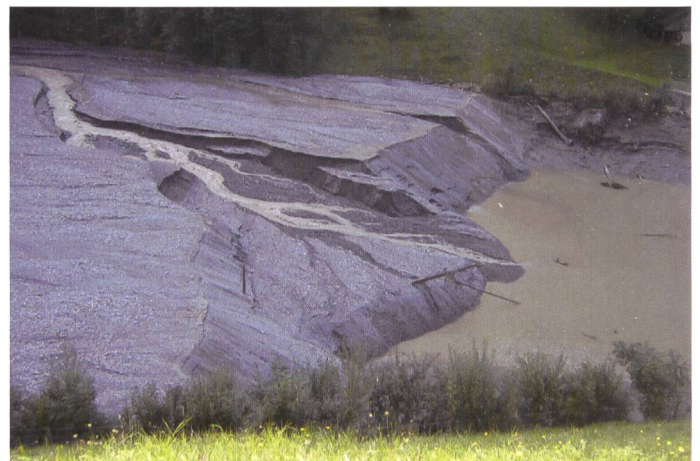
**Bild 5. Ablagerungen im Becken Chäppelistutz, Aufnahme vom 22. September 2005.**

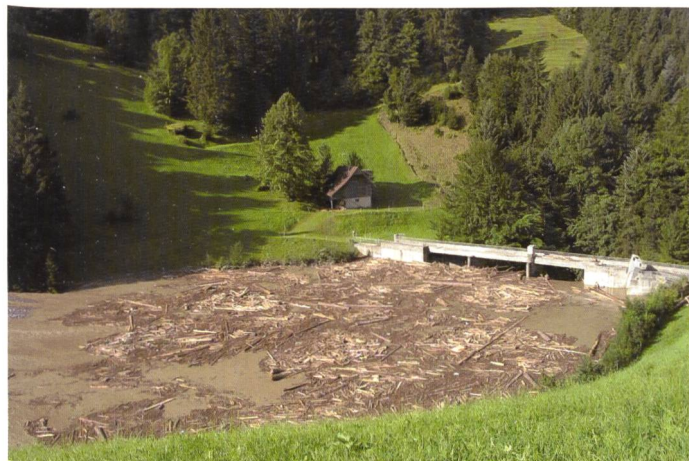
**Bild 6. Treibholz im Stauraum Chäppelstutz, Aufnahme vom 24. August 2005.**

Holz mobilisiert, die sich grösstenteils im Becken Chäppelistutz gesammelt haben (Bild 6). Ein Teil des Treibholzes wurde bei dieser Staustufe über die Wehrkrone transportiert. In der Wolfsschlucht haben sich mehrere, z.T. sehr dichte Holzverklau-sungen gebildet (Bild 7), die glücklicherweise keine Flutwellen verursacht haben und die nur mit grossen Anstrengungen wieder entfernt werden konnten.

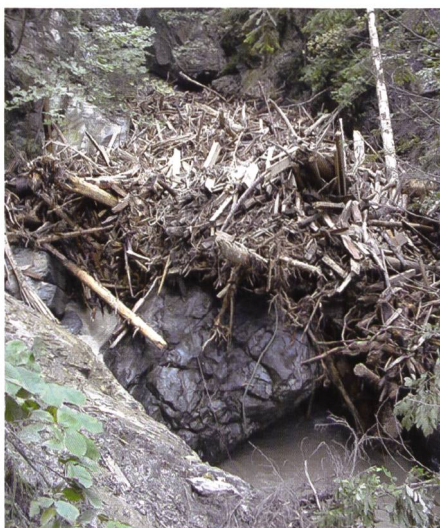
**Bild 7. Dichte Holzablagerungen in der Wolfsschlucht unterhalb des Beckens Chäppelstutz, 30. August 2005.**

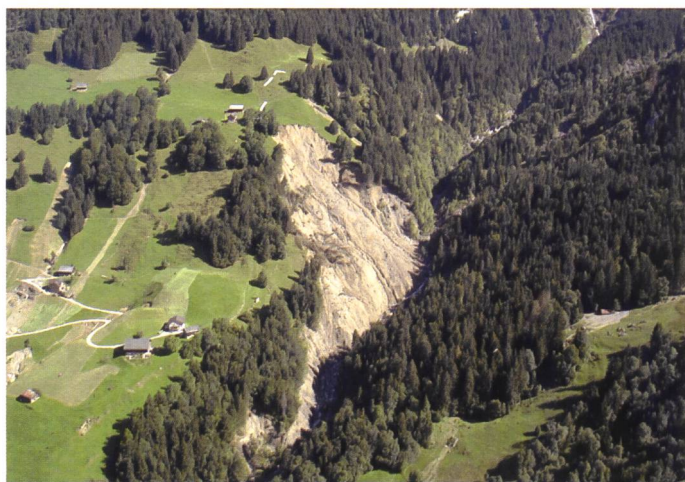
**Bild 8. Rutschung Schmidboden, Aufnahme vom 30. August 2005. Mobilisiert wurden insgesamt 250 000 m<sup>3</sup>, die in mehreren Schüben als Murgänge ins Tal flossen.**

Die Auswertung der Geländeoberflächen vor und nach dem Ereignis hat ergeben, dass im Bereich Schmidboden insgesamt 250 000 m<sup>3</sup> Material mobilisiert wurden. Diese Kubatur wurde zum grössten Teil in verschiedenen Murgangwellen und zu einem kleineren Teil durch fluviale Prozesse talwärts verfrachtet. Eine genaue Aufteilung der Gesamtkubatur in die verschiedenen Prozesse ist schwierig. Die Kubatur der Hauptmurgangwelle wird auf rund 70 000 m<sup>3</sup> geschätzt.

Die grössten Murgangwellen im Haldibach im August 2005 sind auf eine Serie von mechanischen Instabilitäten (Rutschungen) im Bereich Schmidboden zurückzuführen, die direkt als Murgang im Gerinne weiter geflossen sind.

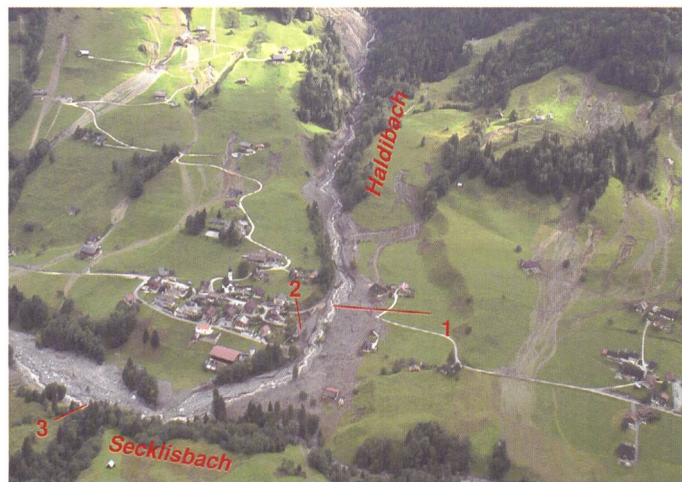
**Bild 9. Haldibach vom Fuss der Rutschung Schmidboden bis zur Einmündung in den Secklisbach, Aufnahme vom 26. August 2005. (1: Haldibachbrücke, 2: Sägerei, 3: Secklisbachbrücke).**

Am 23. August 2005 richtete eine Serie von Murschüben grosse Schäden entlang des Haldibaches und des Secklisbaches an. Gemäss Zeugenaussagen ereigneten sich mehrere Murstösse, wovon drei besonders gross waren. Der grösste Murgang hat weite Flächen übersart, eine Sägerei zerstört, ein Stallgebäude stark beschädigt, die Brücke über den Haldibach mitgerissen und jene über den Secklisbach verschüttet.

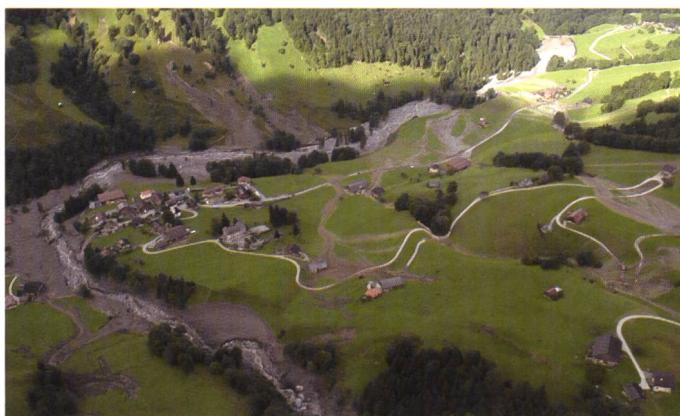
**Bild 12. Haldibach und Secklisbach, Aufnahme vom 26. August 2005. Am oberen Bildrand erkennt man den Stauraum Chäppelistutz. Die Schwemmebene des Secklisbaches wird jetzt teilweise rekultiviert.**

Die Murgänge aus dem Haldibach und die sukzessive fluviale Geschiebeumlagerung haben im Secklisbach eine völlig neue Situation geschaffen. Durch die bis zu 5 Metern mächtigen Ablagerungen ist im Abschnitt zwischen der Einmündung des Haldibaches und dem Staubecken Chäppelistutz eine ökologisch und landschaftlich interessante Schwemmebene entstanden (Bild 12).
