Zeitschrift: Wasser Energie Luft = Eau énergie air = Acqua energia aria
Herausgeber: Schweizerischer Wasserwirtschaftsverband
Band: 101 (2009)
Heft: 1

Entlandungen von Stauanlagen

■ Remo Baumann

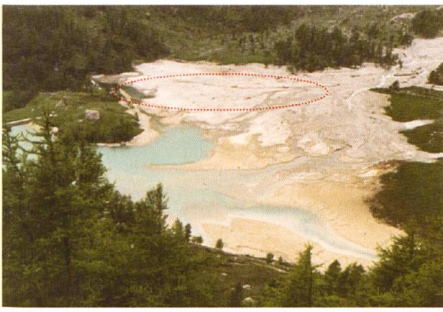
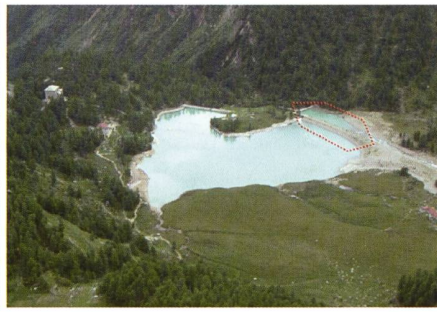
Bilder 3 und 4. Stauanlage Palü vor dem Bau der Kiesschleuse und heute mit seitlicher Entnahme.

Erst 1993, nachdem der Stausee über Jahre nicht mehr gespült wurde, realisierte man das ursprüngliche Konzept mit Anpassungen. Der Palübach wird seither um den Palüsee herum geführt. Der Geschiebeeintrag konnte durch diese Massnahme massiv verringert werden. Auf den Bau eines eigentlichen Sandfanges vor dem Einlass ins Staubecken wurde verzichtet, mit der Konsequenz, dass der See mit der Zeit dennoch, allerdings bedeutend langsamer, verlandet.

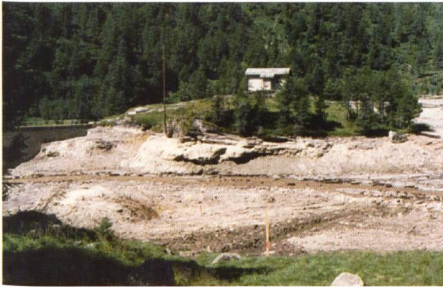
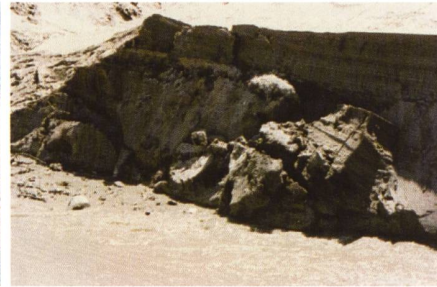
Bilder 5 und 6. Während der Ausbaggerung des Palübeckens.

Nach dem die «Umfahrung» des Palüesee fertig erstellt war, wurden die Feststoffe aus dem See entfernt. Dazu wurden zuerst Saugbagger eingesetzt. Mit den vorgesehenen kleinen Baggern funktionierte das dann nicht so richtig, die Maschinen konnten die zähen Ablagerungen nicht effizient baggern, so dass man auf eine «brachialere» Methode umstieg und das Material mittels Raupenbaggers und so genanntem kanalisiertem Spülen abtrug. Dabei wird ein Kanal durch das Be-

cken gebildet und mit den Raupenbaggern laufend Material in diesen Kanal geworfen. Das einmal gelockerte Material wird durch die Schleppekraft des Wassers mühelos abtransportiert. Der Nachteil dieser Variante ist, dass eine Dosierung des Vorfluters im Gegensatz zu einem kontinuierlichen Abbau mit Saugbaggern nur schwer einzuhalten ist. Wie die im Zusammenhang mit der Ausbaggerung durchgeführten Schwebstoffmessungen in den unterliegenden Bächen zeigten, waren einzelne Spitzen der Feststoffkonzentrationen nicht zu vermeiden. Limnologische Untersuchungen im Lago di Poschiavo bestätigten aber, dass durch die Spülung des Palüsees keine negativen Einwirkungen auf das Gewässer und seine Bewohner eintraten. Im Gegenteil wurde im Untersuchungsbericht festgehalten, dass der Schwebstoffeintrag in die Gewässer vor allem im See Vorteile mit sich brachte. Der Sauerstoffeintrag auch in tiefe Zonen des Lago di Poschiavo, der nur dank dem Schwebstoffeintrag möglich war, erwies

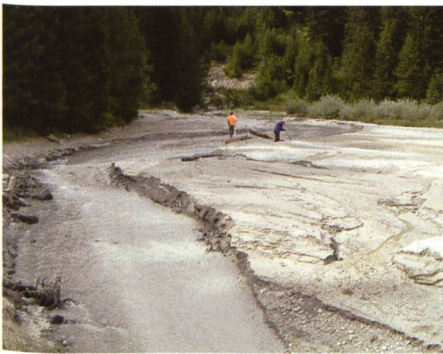
Bild 7. Verlandeter Lagh da Braita.

Das Braitabecken, ein Stauweiher im Puschlav, verlandet üblicherweise innert kürzester Zeit. Dieses und der Stausee Schlappin sind die einzigen Anlagen von Rätia Energie, bei welchen während der Planung die Problematik der Verlandung nicht berücksichtigt wurde.

Nur durch jährliches Spülen, das auch nur während bestimmten Tagen im Jahr durchgeführt werden darf, kann verhindert werden, dass der Weiher total verlandet.

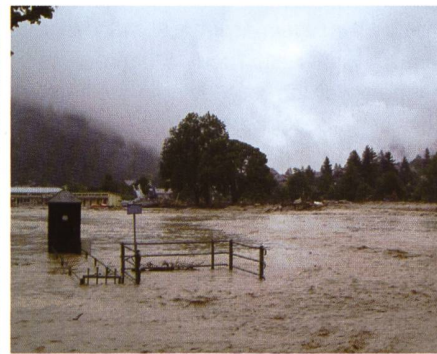
Bild 8. Aeujabecken während dem Hochwasser 2005.

Das Aeujabecken, schon vom Namen her mit lauter Selbstlauten ein Kuriosum, war nach dem Hochwasser im Jahr 2005 nicht wieder zu erkennen. Das Becken liegt ähnlich wie der Palüsee seitlich des Flusses (Landquart), und das gefasste Wasser wird über einen Sandfang in den Staubeereich eingeleitet. Zusätzlich fliesst durch einen Kanal das Wasser des Kraftwerk Klosters direkt in das Ausgleichsbecken. Während dem Hochwasser im Jahre 2005 überströmte die Landquart allerdings die Schutzdämme und Wasser gelang ungehindert ins Becken. Dass mit dem Wasser auch Feststoffe ins Becken flossen, war dabei anzunehmen. Im Becken sammelten sich innerhalb des kurzen Ereignisses über 40 000 m³ Material an. Für das Dorf Klosters war dies ein Glücksfall, sonst wäre das Material ins Dorf geschwemmt worden und hätte noch weit verheerendere Schäden verursacht, als ohnehin auftraten.

Das Becken hat einen Entnahmeturm ungefähr in Seemitte. Dieser dient als eigentlicher Auslauf. Einen Grundablass, wie das eigentlich üblich ist, hat das Aeujabecken nicht. Es ist ein sogenanntes Grundwasserbecken und nutzt auch die Zuflüsse aus dem Untergrund. Der Entnahmeturm stand nach dem Hochwasserereignis komplett im Schutt (Schlamm, Autos, Wohnwagen, Holz usw.).

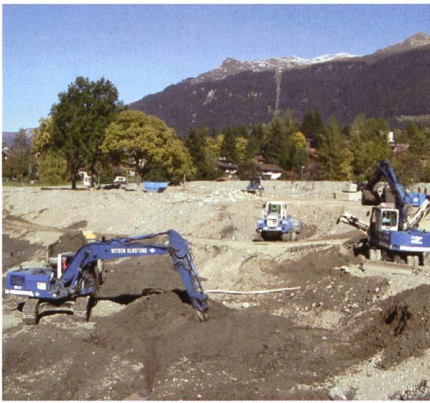
Bild 9. Ausbaggerung des Aeujabeckens nach dem Hochwasserereignis von 2005.

dert werden. Dazu kam zuerst nur der Einsatz eines Saugbaggers in Frage. Es war übrigens schwierig, in kurzer Zeit einen solchen zu organisieren, da auch anderenorts mit ähnlich gelagerten Problemen gekämpft wurde. Der Saugbagger trug die obersten vier Meter Schlamm ab und pumpte gleichzeitig das Wasser weg. In der Zwischenzeit wurde ein Umleitstollen von rund 150 m Länge erstellt, der es erlaubte, das aus dem Kraftwerk Klosters anfallende Wasser ums Becken herumzuführen. Für die Durchführung der Bagge- rung musste zu dieser Zeit nicht auf die Schwebstoffkonzentration in der Land- quart Rücksicht genommen werden, da

Nachdem das Wasser abgepumpt und die oberen ca. vier Meter entschlammt waren, konnte man sich mit Raupenbaggern ins Becken hinein arbeiten und schliesslich den ursprünglichen Zustand wieder herstellen.

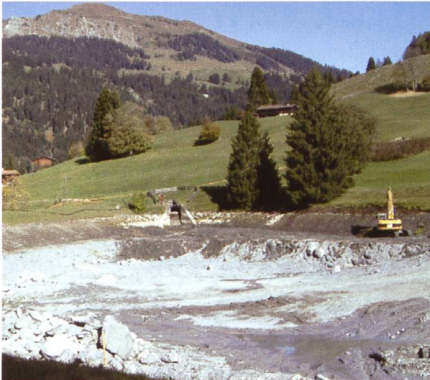
Bild 10. Plävigginnenbecken während Optimierung des Stauvolumens.

Bild 10 zeigt das Plävigginnenbecken. Dieses Ausgleichsbecken des Kraftwerks Küblis liegt direkt oberhalb der Zentrale. Wie auch beim Becken Palü und beim Aeujabecken wird auch in dieses Wasser über einen Sandfang dem Becken zugeleitet. Im Becken sammeln sich deshalb üblicherweise lediglich Feinsedimente an. Da der Sandfang nicht ideal ausgebaut wurde und auch durch den Kraftwerksbetrieb oftmals auch trübstes Wasser anfällt, verlandet der See trotzdem in regelmässigen Abständen und musste bisher alle rund 15 Jahre ausgebaggert werden. In Pläviggin stellte sich eine ganz besondere Aufgabe. Im Zuge der Erneuerung des Kraftwerkes wurde festgestellt, dass es sinnvoll wäre, wenn dem Betrieb zur Bewirtschaftung künftig das doppelte Nutzvolumen zur Verfügung stünde. Eine Erhöhung der Staukote hätte eine Neukonzessionierung nach sich gezogen. Über die Tiefe des Beckens war in den Konzessionsunterlagen nirgends etwas dokumentiert. Deshalb konnte das Becken im Rahmen der laufenden Konzession zur Vergrösserung seines Inhalts ausgebaggert werden. Dazu wurden rund 30 000 m³ Moräne und Fels abgebaut. Vorgängig mussten auch die Verlandungen, rund 10 000 m³, im Becken abgetragen werden. Die gesamten Arbeiten erfolgten konventionell, stellenweise mussten Lockerungssprengungen im Fels erfolgen. Das Material wurde in nächster Umgebung

auf einer Deponie eingebaut. Die Vertiefung der Sohle hatte zur Folge, dass auch der Einlauf entsprechend tiefer gelegt werden musste.

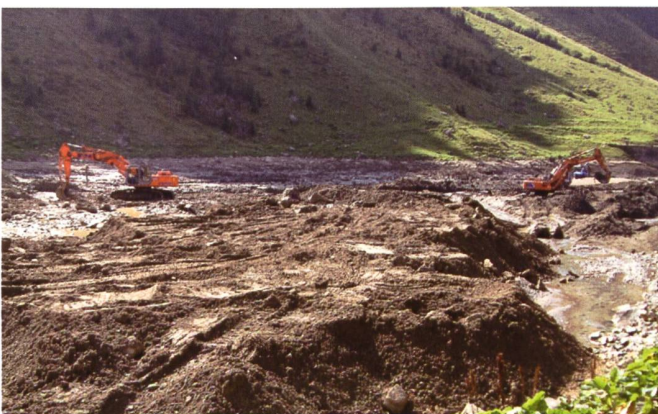
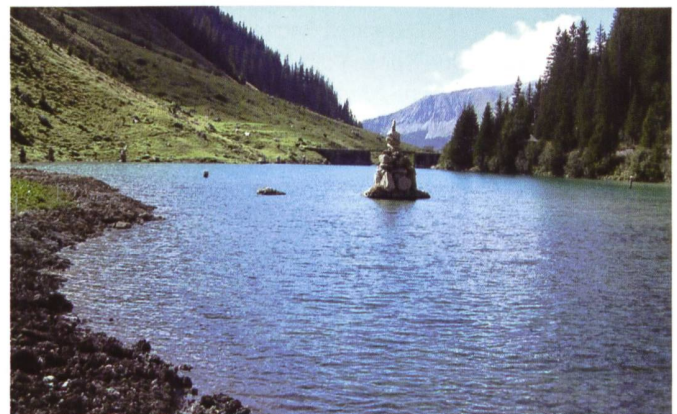
Bilder 11 und 12. Schlappinsee während und nach der Ausbaggerung.

Während dem Hochwasser im Prättigau im Jahre 2005 wurde auch das Becken in Schlappin in Mitleidenschaft gezogen. Mit der Methode «kanalisiertes Spülen» wurde auch dieses innerhalb kürzester Zeit gereinigt. Diese Methode nutzt die Schleppkraft des Wassers, welche durch das Kanalisieren entsprechend erhöht wird, um den Abtransport der laufend ins Wasser geworfenen Ablagerungen zu gewährleisten. Auch in diesem Falle konnten erhöhte Feststoffkonzentrationen in Kauf genommen werden, da die Landquart durch das Hochwasser bereits stark vorbelastet war.
