Zeitschrift: Wasser Energie Luft = Eau énergie air = Acqua energia aria
Herausgeber: Schweizerischer Wasserwirtschaftsverband
Band: 101 (2009)
Heft: 1

Die Erneuerung der Stauanlage Buchholz, Gossau/Flawil

■ Peter Eichenberger, Ivo Scherrer

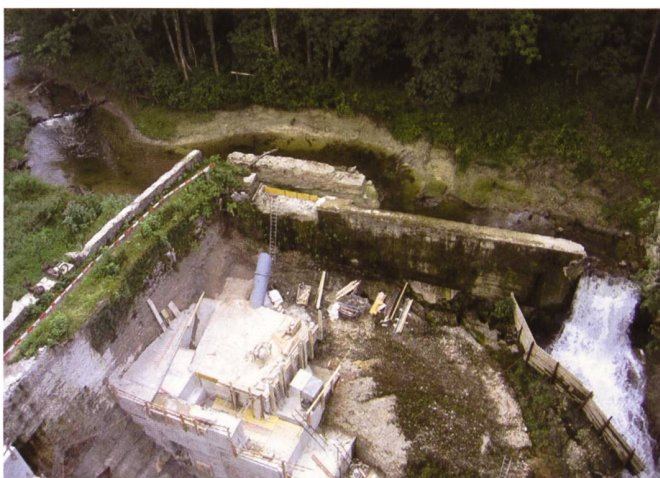
Bild 5. Bestehende Hochwasserentlastung (Streichwehr) während der Bauausführung. Man beachte die erodierte Zone an der Engstelle am linken Widerlager.

Auch ohne Nutzung der Stauanlage sollte eine funktionstüchtige Hochwasserentlastung vorhanden sein. Das war jedoch in Buchholz über lange Jahre nur bedingt der Fall: die seitliche HW-Entlastung der alten Mauer von 1892 war eine hydraulische Fehlkonstruktion, weil das Wasser gar nicht durch die Engstelle zum seitlich vorgelagerten Streichwehr gelangen konnte. Über die Jahrzehnte schuf sich das Wasser durch Erosion selber eine grössere Öffnung am linken Widerlager (siehe Bild 5), um das Streichwehr zu erreichen.

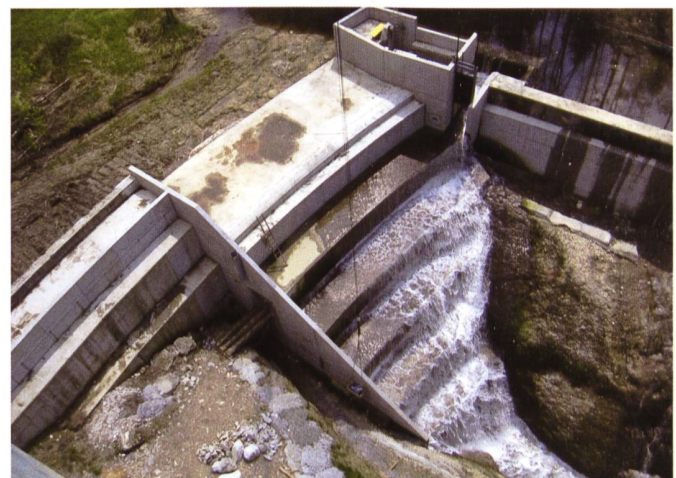
Bild 6. Kaskadenschussrinne über die nach vorn abgestützte Pfeilermauer.

Die ungenügende Hochwasserentlastung über das alte Streichwehr wurde durch eine für die Schweiz neuartige, zentrale Kaskadenschussrinne (stepped spillway) saniert. Dabei konnte auf einen

Ausbau des Tosbeckens verzichtet werden, weil ein Teil der Energie bereits auf den Stufen der Kaskadenschussrinne dissipiert wird. Die Neigung der Schussrinne und die Stufenhöhe wurden so gewählt, dass auf den Stufen der Kaskadenschussrinne keine Kavitationserosion entsteht, dies sowohl für den Hochwasserfall $HQ_{100} = 135 \text{ m}^3/\text{s}$ als auch $HQ_{1000} = 200 \text{ m}^3/\text{s}$.

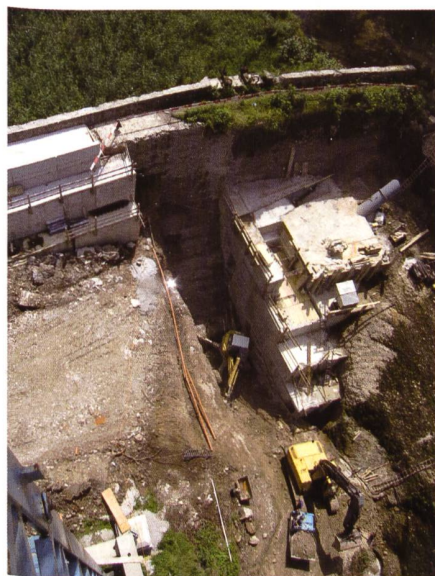
Bild 7. Etappenweises Vorgehen beim Bau zum Erhalt der Standsicherheit im Bauzustand.

Die Standsicherheit der alten Mauer erforderte ein etappenweises Vorgehen. Der Abbruch des alten Oberwasserbeckens auf der Luftseite der Mauer, welches eine Stützfunktion innehatte, konnte erst in Angriff genommen werden, wenn Teile der Pfeilermauer erstellt waren. Nur so konnte die Stabilität der alten Mauer auch im Bauzustand sichergestellt werden. Die Betonierabschnitte wurden damit aber kompliziert und die Abdichtung der Turbinenschächte gegen die mit stark variierendem Wasserdruck zu betreibende Fischschleuse aufwändiger.

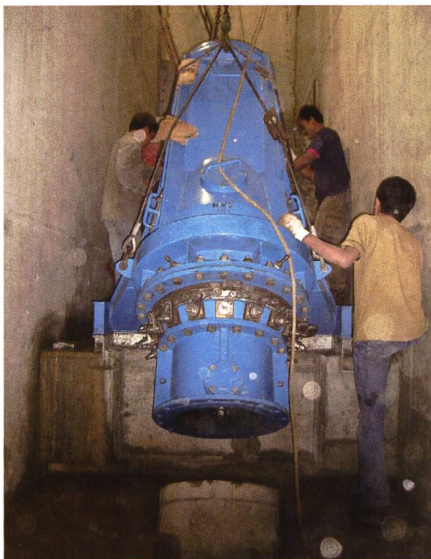
Bild 8. Einbau einer Propellerturbine aus Indonesien im Rahmen der Nord-Süd-Kooperation.

Im Kleinwasserkraftwerk kommen zwei einfach regulierte Propellerturbinen zum Einsatz, wobei die hydraulische Auslegung durch das Institut für Strömungsmechanik und Hydraulische Strömungsmaschinen (IHS) der Uni Stuttgart und die Turbinenfertigung in Indonesien erfolgte. Mit dieser Zusammenarbeit beschränkt die Partner für die Auslegung, die numerische Berechnung und die Fertigung neue Wege. Die Bestellung der Turbinenausrüstung aus Indonesien erfolgte nicht nur aus Kostengründen, vielmehr stellt das Projekt Buchholz gleichzeitig auch einen wichtigen Schritt für den Technologietransfer und die Qualitätssicherung für die beteiligten Partner dar. Es ging dabei nicht um eine Konkurrenzierung europäischer Hersteller, sondern vielmehr um die Etablierung von führender europäischer Umwelttechnologie in Südostasien im Rahmen eines Projekts der Entwicklungszusammenarbeit. Die Qualitätssicherung bei der Fertigung in Indonesien erforderte einen höheren Aufwand für den Gesamtplaner

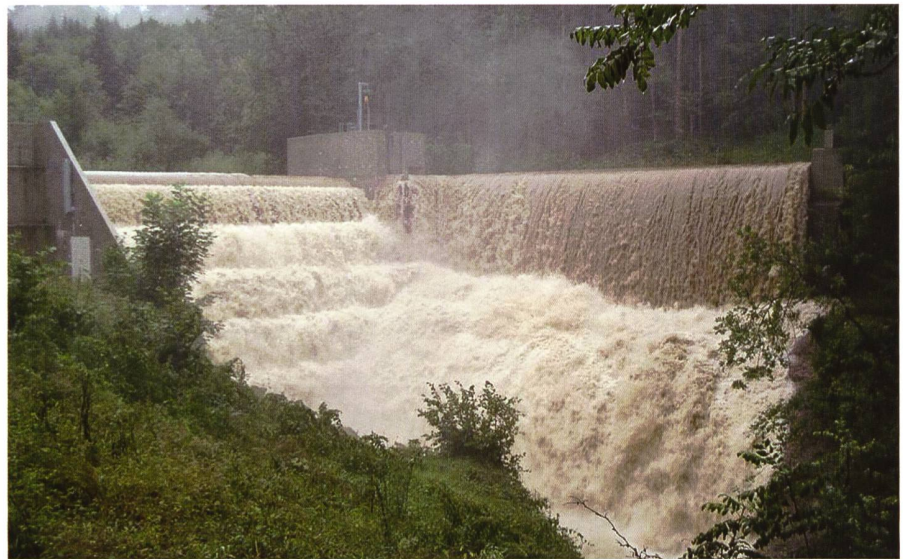
Bild 9. Kaskadenabfluss beim Hochwasserereignis vom 17. September 2006.

Das Hochwasserereignis vom 17. September 2006 ergab einen Spitzenabfluss in Buchholz von ca. $75 \text{ m}^3/\text{s}$, was einem ca. 10-jährlichen Ereignis entspricht. Das Verhalten der Kaskadenschussrinne bei diesem Abfluss war wie erwartet gut, die Energiedissipation auf den Treppen hoch (siehe Bild 9). Einzig die seitliche Abschlussmauer rechtsufrig ist im untersten Bereich eher zu wenig hoch dimensioniert;

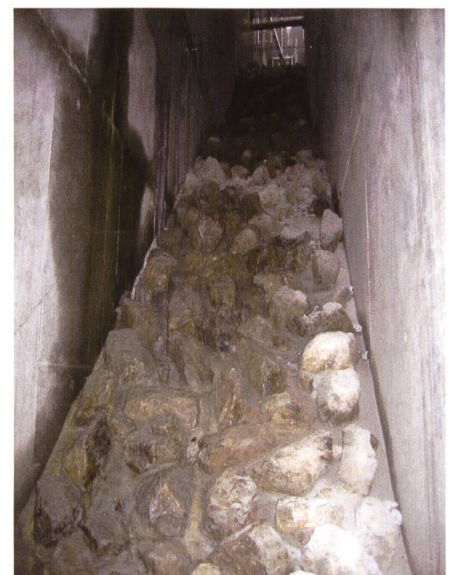
Bild 10. Entleerte obere Kammer der Fischschleuse mit einer Sohle aus Natursteinblöcken.

Schleuse besiedeln und passieren, da die Sohle mit Natursteinblöcken ausgelegt ist. Nach dem rund 100-jährigen Unterbruch wurde damit die Längsvernetzung der Glatt an der Stauanlage Buchholz wieder hergestellt.
