Zeitschrift: Wasser Energie Luft = Eau énergie air = Acqua energia aria
Herausgeber: Schweizerischer Wasserwirtschaftsverband
Band: 102 (2010)
Heft: 3

Artikel: Hochwasserrückhaltebecken am Mülibach in Allschwil
Autor: Mišun, Jaroslav / Aemmer, Martin / Sorgenfrei, Andreas
DOI: <https://doi.org/10.5169/seals-941656>

Hochwasserrückhaltebecken am Mülibach in Allschwil

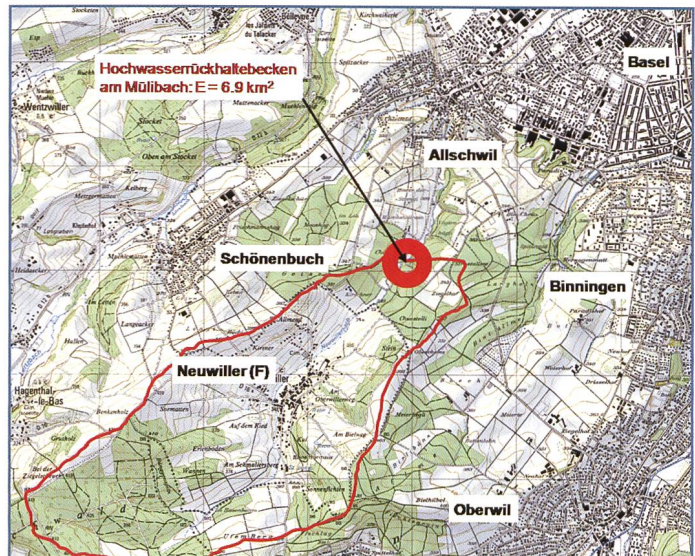
Bild 2. Einzugsgebiet des Mülibachs beim Hochwasserrückhaltebecken.

Das HWRB «Isigs Brüggli» am Mülibach liegt in der südwestlichen Peripherie der Grossagglomeration Basel, rund 1 km vom Ortseingang der Gemeinde Allschwil entfernt (Bild 2). Ein Grossteil des Einzugsgebietes liegt auf französischem Staatsgebiet im Bereich der Gemeinde Neuwiller (F). Die Sperrstelle und Dammhöhe der Stauanlage wurde so gewählt, dass die Stauwurzel beim Stauziel fast vollständig auf schweizerischem Hoheitsgebiet liegt. Ansonsten wäre für den Bau der Stauanlage ein Staatsvertrag zwischen der Schweiz und Frankreich erforderlich gewesen.

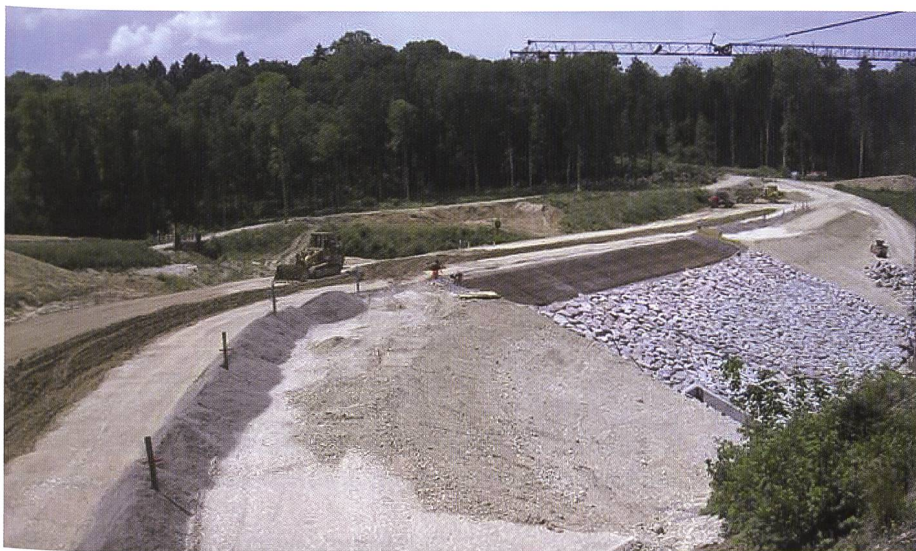
Bild 5. Draufsicht auf Damm mit erkennbaren Dammmzonen.

terialien gebaut (siehe Bild 4 und 5).

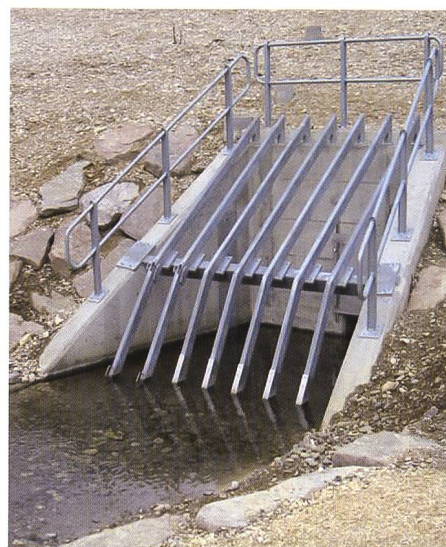
Bild 7. Einlaufbauwerk mit Drosselöffnung und Grobrechen.

schlusswand des oberwasserseitigen Portals wurde eine Öffnung von 70 cm (Breite) \times 110 cm (Höhe) vorgesehen, die während der Bauphase als Bauumleitung vollständig offen war. Die erforderliche Drosselöffnung wurde erst nach Abschluss der Bauarbeiten innerhalb dieser Aussparung durch eine manuell verstellbare Blende bewerkstelligt. In der wasserseitigen Stirnwand des Einlaufbauwerks ist ebenfalls die Niveausonde zur automatischen Einstauüberwachung untergebracht. Die Verbindungsleitung zur Datenerfassung wurde in einem oberflächennah verlegten Kunststoffrohr in den auf der Dammkrone gelegenen Betriebsschachts der Notentlastung geführt. Auf dem Einlaufbauwerk dient ein Grobrechen mit einem Stababstand von 37 cm für den Geschwemmselrückhalt (Bild 7).

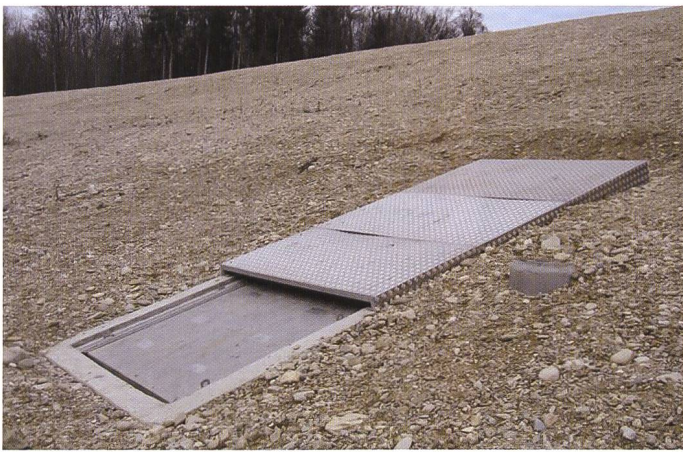
Bild 8. Notentlastung mit Tafelschieber.

Die beiden Einlaufbauwerke der Notentlastung und des Durchlassbauwerks sind mittels einer im wasserseitigen Stützkörper des Damms oberflächennah eingebetteten Notentlastungsleitung verbunden. Das 31.5 m lange Betonrohr der Notentlastungsleitung weist einen Durchmesser von 1.00 m auf, so dass dieses ohne besonderes Hilfsmittel inspiziert werden kann. Die Neigung beträgt 1.7%, so dass sich die Leitung selbstständig entwässert. Das Betonrohr führt 95 cm über der Trockenwetterrinne in das Durchlassbauwerk. Die Bedienungsvorrichtung des handbetriebenen Notentlastungsschiebers befindet sich im Betriebsschacht, der in der Dammkrone unmittelbar neben der Dammbresche der Hochwasserentlastung liegt. Die Bedienung ist somit auch während einem Hochwasserereignis jederzeit möglich. Die Notentlastung ist mit einem böschungsparell angeordneten, 1.50 \times 1.70 m grossen Tafelschieber verschlossen, der über einen, in der wasserseitigen Dammböschung eingebetteten ölhydraulischen Hubzylinder geöffnet wird. Das Öffnen mittels Handpumpe des Tafelschiebers erfolgt im Notfall unter Wasserdruck.

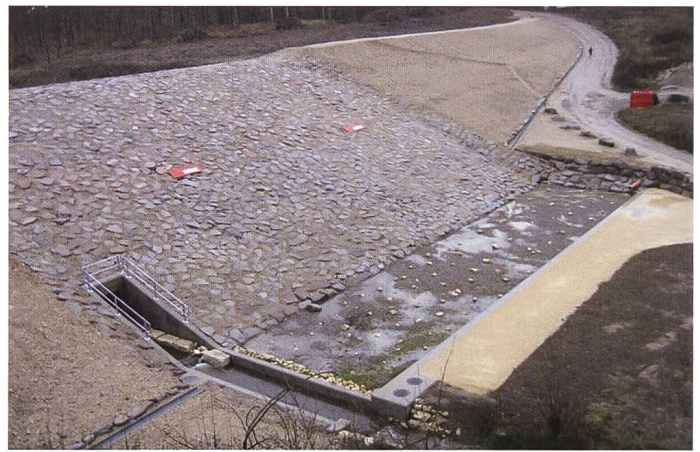
Bild 9. Hochwasserentlastung, Auslauf Durchlass und Tosbecken.

Die Hochwasserentlastung besteht aus einer Dammbresche und einer anschließenden mit 1:2.5 geneigten Schussrinne, die im Bereich des luftseitigen Böschungsfusses in das Tosbecken führt (Bild 9). Das trapezförmige Transportgerinne hat eine Basisbreite von 40 m und eine maximale Überfallhöhe von 1.0 m. Die Hochwasserentlastung ist mit diesen Abmessungen auf eine maximale Überfallmenge von 67 m^3/s ausgelegt. Die Überfallkrone liegt auf Kote 325.00 m ü.M. Das zur vollständigen Energiedissipation erforderliche Tosbecken ist 7.90 m lang. Die Tosbeckensohle liegt auf Kote 314.45 m ü.M und die Tosbeckenschwelle weist eine Höhe von 55 cm auf. Zur Verringerung der Setzungsempfindlichkeit wurde das gesamte Transportgerinne in monolithischer Bauweise erstellt. Der Aufbau der Schussrinne besteht aus folgenden Elementen:

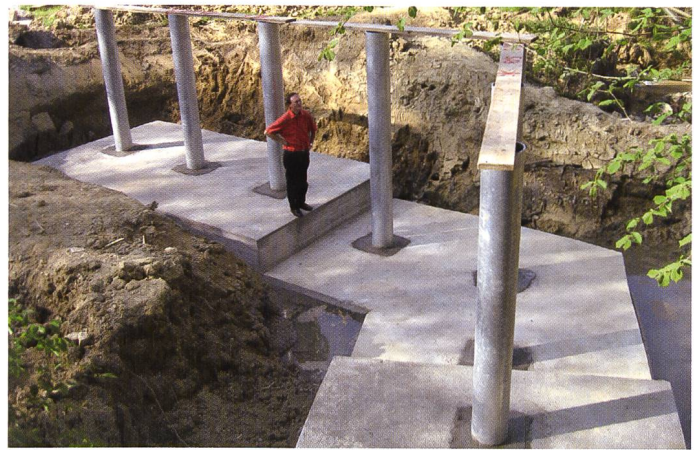
Bild 10. Bauzustand Grobrechen im Stauraum.

Zusätzlich zum Grobrechen vor der Drosselblende beim Durchlassbauwerk wurde im Stauwurzelbereich des Rückhalte-raums, rund 30 m unterhalb der Grenze zu Frankreich, ein Grobrechen aus Stahlprofilen erstellt. Der V-förmige Grobrechen mit einem Rechenabstand von 2.00 m hält das aus dem Einzugsgebiet angeschwemmte Treibholz zurück (*Bild 10*). Die Oberkante der Rechenprofile entspricht der Dammkronenkote und liegt auf 326.00 m ü.M. Der Grobrechen ist via Waldstrassen für Unterhaltsarbeiten gut zugänglich.

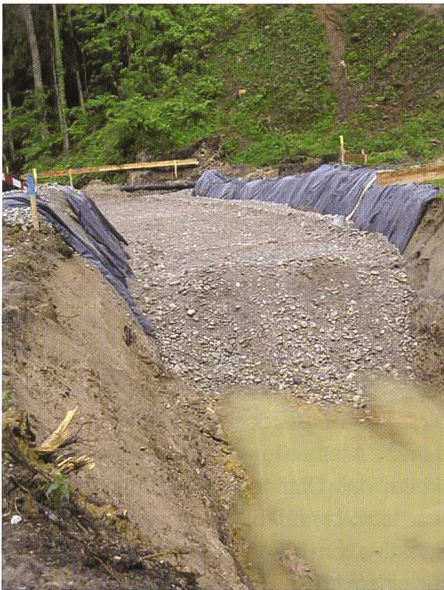
Bild 11. Materialersatz unter dem Durchlassbauwerk.

Das Durchlassbauwerk liegt in der Dammgründung und ist als begehbare Kanal aus Ortsbeton mit Trockenwetterrinne ausgebildet (Bild 6). Um Setzungen unter dem Durchlassbauwerk zu vermindern, wurde der setzungsempfindliche Lösslehm bis auf die tragfähigen Deckenschotter durch nicht bindiges Kiesmaterial ersetzt (Bild 11).

digen Boden ausgetauscht (Bild 11). Der Materialersatz erfolgte nach den Kriterien der Dammschüttung. Im Bereich des Dichtungskernes und unter dem oberwasserseitigen Stützkörper wurde Damkernmaterial eingebaut, wobei Durchlässigkeitswerte von $k < 1 \times 10^{-6} \text{ m/s}$ erreicht werden mussten. Im Bereich unter dem unterwasserseitigen Stützkörper wurde der Aushubgraben auf der Sohle mit Steinen infolge Durchnässung und darüber liegend mit Kiessand verfüllt. Unter dem Deckenschotter befindet sich die Elsässer Molasse.

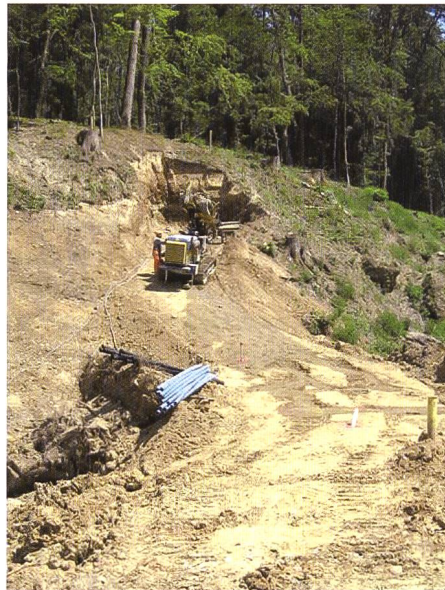
Bild 12. Injektionsbohrungen für Untergrundabdichtung.

Um die durchlässigen Schichten der Deckschotter sowie das rechte Widerlager abzudichten wurde eine Untergrundabdichtung mit Injektionen vorgenommen. Die Injektionen wurden durch installierte PVC-Manschettensrohre in drei Phasen durchgeführt. Als Umhüllung der Manschettensrohre hat eine Wasser-Zement-Suspension gedient. Der Abstand der Manschetten im Bereich der Deckschotter hat 1 m betragen. Für die Verpressarbeiten wurde eine stabile Mischung aus 400 kg CEM I 42.5 und 50 kg Ton (W/Z-Faktor 0.8) und 2% Intraplast verwendet. Der Einpressvorgang erfolgte unter konstanter Kontrolle der Injektionsrate und Druckentwicklung (Mengenbeschränkung max. 400 kg, In-

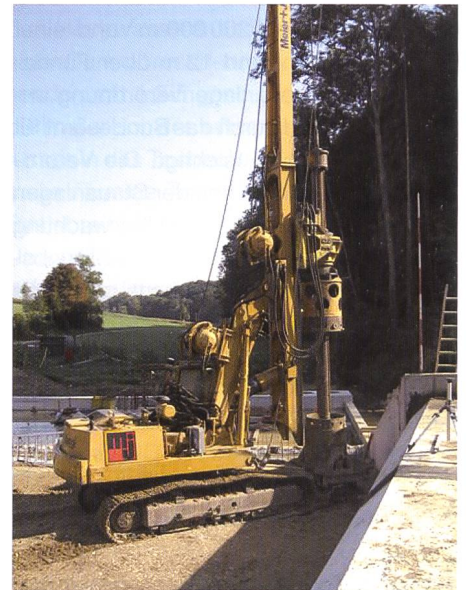
Bild 13. Filterbohrungen (d=80 cm) als Entlastungsfilter gegen Auftriebssicherheit.

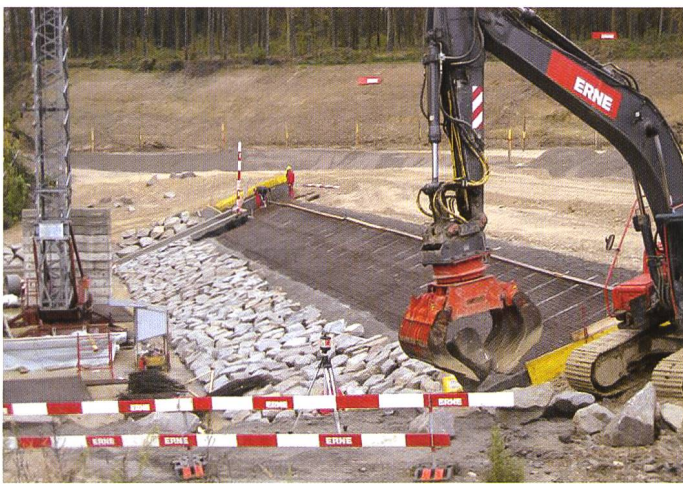
Bild 16. Versetzen von Bruchsteinen auf der Hochwasserentlastung.

Der Bau des Transportgerinnes der Hochwasserentlastung erfolgte kontinuierlich mit dem Fortschritt der Dammschüttung (Bild 16). Die Konstruktion der Hochwasserentlastung besteht im Wesentlichen aus einer gerinneförmigen, 35 cm mächtigen Stahlbetonplatte auf der in einem Mörtelbett verlegte Steinblöcke versetzt sind. Die Blockfugen wurden anschliessend mit Gelbkiesmaterial verfüllt.

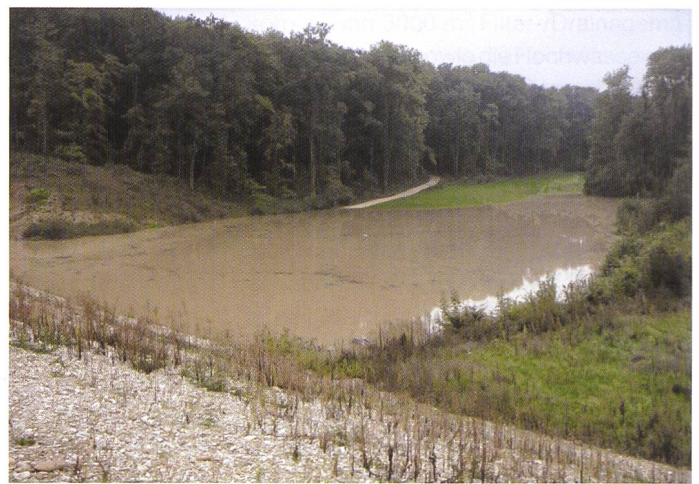
Bild 17. Ersteinstau des HWRB «Isigs Brüggli» am 14. September 2008, 9 Uhr.

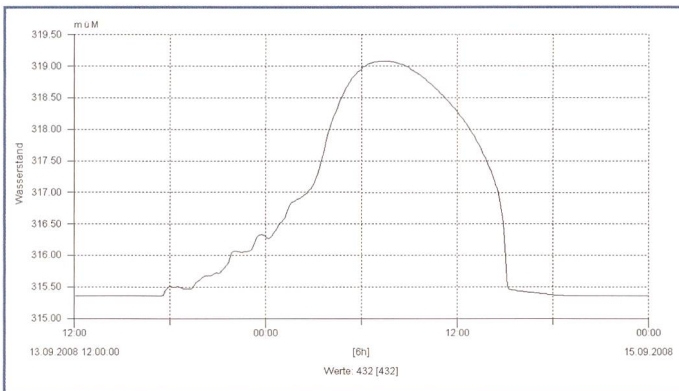
Bild 18. Verlauf des Wasserspiegels im HWRB (automatische Pegelmessung, TBA-W).

Das Hochwasserrückhaltebecken «Isigs Brüggli» hat am 13. September 2008 die «Regentaufe» bestanden. In Basel-Binningen wurden am Samstag, 13.09.2008 innert 24 Stunden 71.1 mm Regen gemessen. Dieser Wert ist aussergewöhnlich hoch und ist gemäss MeteoSchweiz die fünfthöchste Tagessumme in der 145-jährigen Messreihe von Basel. Während den starken Niederschlägen kam es zum ersten grösseren Aufstau im fertig gestellten Hochwasserrückhaltebecken (Bild 17). Die maximale Einstauhöhe betrug rund 4 m und wurde am 14. September 2008 gegen 9 Uhr erreicht (Bild 18). Rund
