# Renaturation du delta de la rivière Ticino dans la réserve naturelle des Bolle di Magadino: habitats visés

Zeitschrift: **Wasser Energie Luft = Eau énergie air = Acqua energia aria**

Band (Jahr): **103 (2011)**

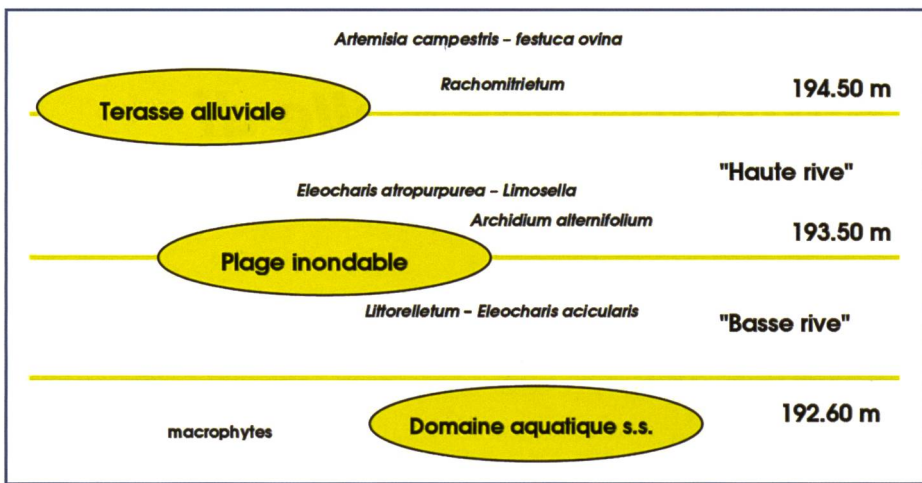
Figure 2. Situation en 1922 pour le Delta della Maggia: faciès floristiques, typologie des berges et altitudes (d'après Jäggli, 1922).

les zones où on peut la rencontrer sont réduites (berges trop raides).  
En 1922, le prof. Mario Jäggli a étudié en détail le Delta della Maggia et sa végétation (Jäggli, 1922). Il décrit les associations et les éléments floristiques

de la zone littorale, établissant les relations avec les niveaux du lac, leurs fréquences et leurs durées. Dans son travail remarquable, il y décrit les formations de basse- et haute-plage/rive, résumées dans la figure 2.

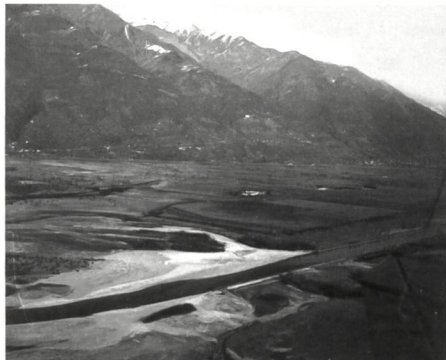
Photo 2 et 3. À gauche: Embouchure du Ticino en 1944, après la rectification (Photo Archivio Forze Aeree Svizzere). À droite: Embouchure du Ticino en 1955, après la rectification et avant l'exploitation (Photo Wildermuth).

**3. Modifications importantes**  
En 1910, lors de la canalisation du Ticino dans la Plaine de Magadino, le cours de la rivière fut rectifié et son embouchure déplacée de Magadino vers le centre de la plaine.

À partir de 1958, une entreprise d'exploitation de sable et de gravier s'installa sur le delta del Ticino et jusqu'à en 2005 elle y dragua régulièrement l'embouchure, éliminant ainsi les bancs d'alluvions déposés par les crues de la rivière.

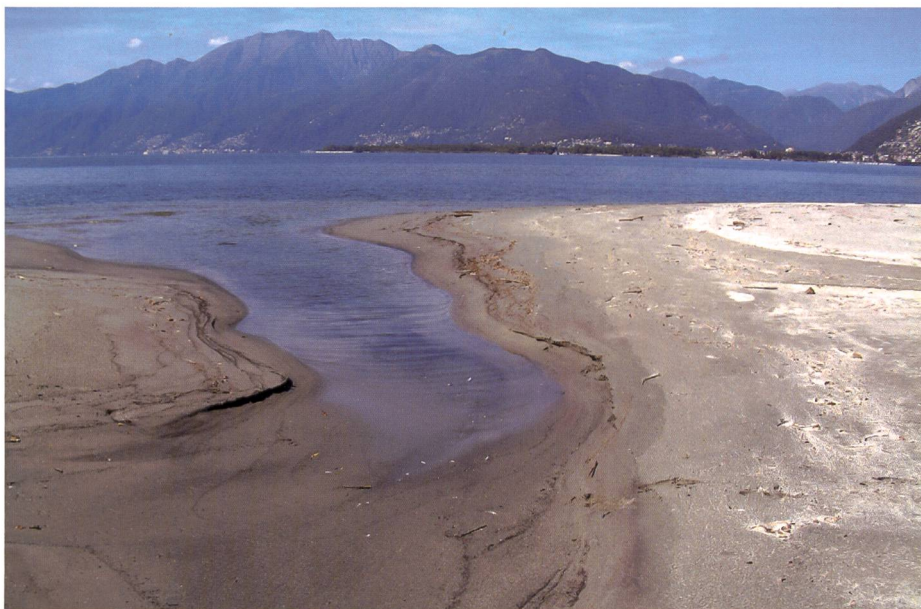
**Photo 4. Habitats visés à moyen et long terme sur le Delta del Ticino (Photo 2009, îlots frontal après la première petite crue, niveaux du lac à 193.08 m s.m.).**

maintenant, peuvent s'exprimer dans le cadre du régime de fluctuation des niveaux moyens déterminé par la digue de Sesto Calende. Le calibrage des profils des îlots recréés a été choisi autour des hauteurs de la «haute rive», c'est-à-dire 193.5–194.5 m s.m., tenant ainsi compte des nouvelles tendances des niveaux moyens du lac.

Ces îlots «artificiels» vont être submergés par les crues du Ticino au moins 1 fois chaque 2 ans. Les crues vont faire leur travail d'érosion et recréer de

nouveaux îlots sur le front de l'embouchure (pour autant qu'au moment de la crue, le niveau du lac ne soit pas trop bas), garantissant ainsi la croissance du delta.

On estime une croissance moyenne du delta de 60 m en 30 ans (VAW, 2004). Le choix a, donc, été basé sur la possibilité de restaurer les habitats littoraux pour permettre l'expression des potentialités naturelles déjà présentes aujourd'hui et qui s'exprimaient encore jusqu'à la première moitié du siècle passé.
