**Zeitschrift:** Wasser Energie Luft = Eau énergie air = Acqua energia aria  
**Herausgeber:** Schweizerischer Wasserwirtschaftsverband  
**Band:** 108 (2016)  
**Heft:** 2

**Artikel:** 25 Jahre Entwicklung des Reussdeltas  
**Autor:** Jäggi, Martin / Schaffner, Hans-Peter / Leuthold, Barbara  
**DOI:** <https://doi.org/10.5169/seals-939519>

# 25 Jahre Entwicklung des Reussdeltas

Martin Jäggi, Hans-Peter Schaffner, Barbara Leuthold

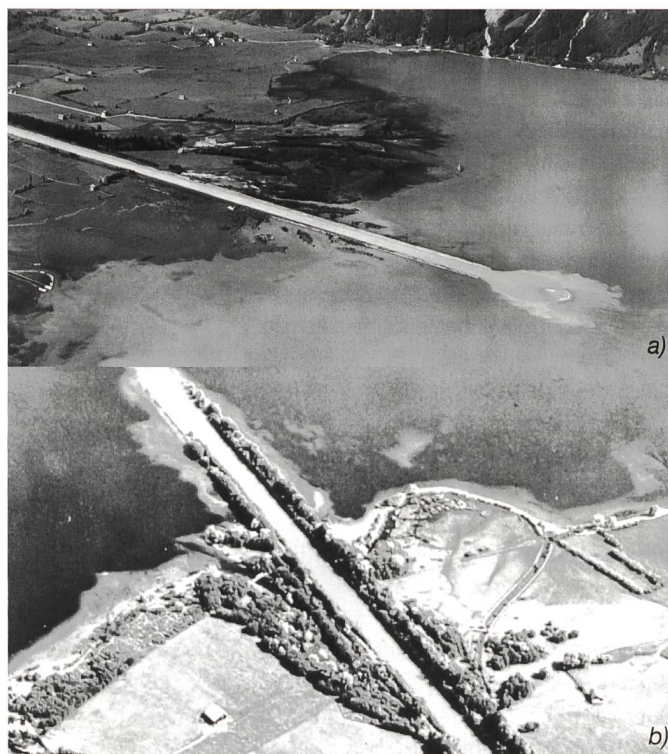
**Bild 2.** Mündunginsel vor der neuen Reussmündung (Bild 2a; Aufnahme Swissair Photo) und Zustand vor Inangriffnahme des Reussdeltaprojekts (Bild 2b, O. Lang, Uster).

gerungen in den Bereich des alten Deltas ausgedehnt, was die Erosion der Ufer intensivierte. In der Folge verschob sich die Uferlinie deshalb bis 300 m landeinwärts (Bild 1). Ablagerungen vor der Mündung wurden auch laufend abgebaggert. 1980 war so die Mündung weit in den See vorgestossen (Bild 2b).

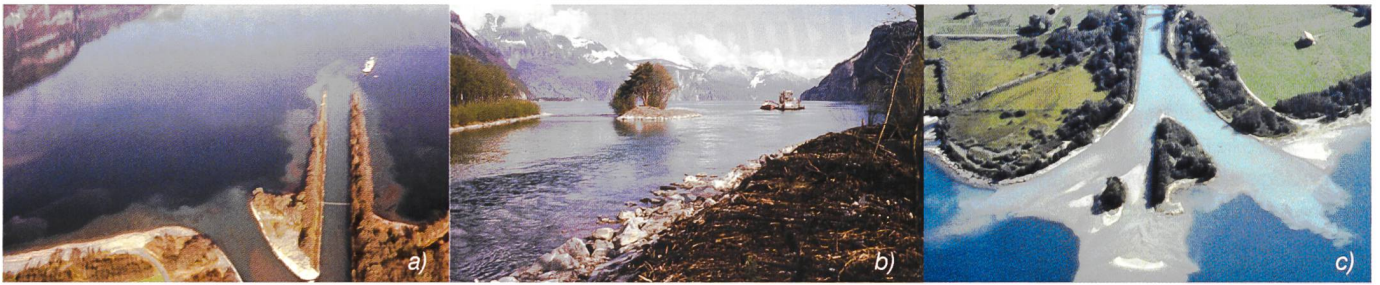
**Bild 3.** Öffnung des «linken Arms» 1989 (a), Öffnung des «rechten Arms» (b), erste Entwicklung bis 1992 (c) (Aufnahmen VAW, M. Jäggi, O. Lang, Uster).

1989 wurde der linke Arm (Bild 3a) und 1991 der rechte Arm (Bild 3b) geöffnet, nachdem vorher verschiedene Sicherungsmassnahmen ausgeführt worden waren. Schon 1992 hatte sich ein ansehnliches Delta gebildet (Bild 3c). Mit der Zeit stiessen beide Arme bis 200 m in den See vor (Bild 4), während sich in der Mitte vor der alten Mündung nur wenig Geschiebe ablagerte. Dies war auch so gewollt, da einerseits die 1980 geltende Verordnung nur einen Schutz bis 130 m ab der Uferlinie vorsah und andererseits Abflüsse über 400 m<sup>3</sup>/s in den Modellversuchen ein kanalartiges Gerinne in der Mitte zurückliessen. Diese Entwicklung wurde durch ein Querwerk vor der alten Mündung sowie zwei Kolsicherungen am unteren Ende der Öffnungen in den Dämmen gefördert (Bild 4).

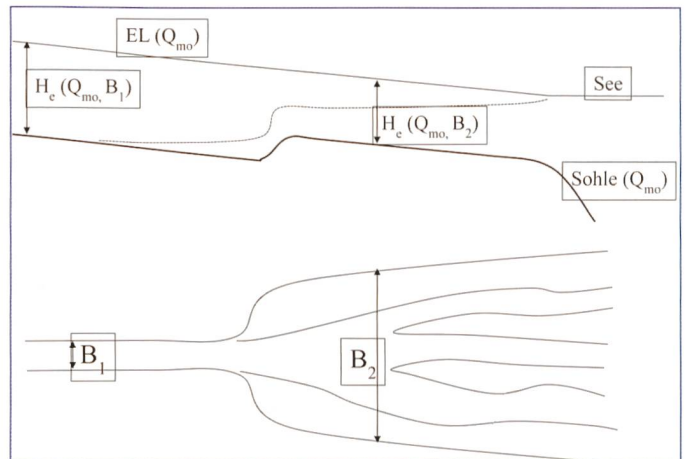
**Bild 6.** Versatz in der Aufweitung, Mündungswall im Delta.

Beim Übergang vom kanalisierten Abschnitt in das Delta ergibt sich ein vertikaler Versatz. Wie *Bild 6* für den morphogenen Abfluss  $Q_{mo}$  zeigt, ist die spezifische Energie  $H = h_w + v_m^2/2g$  ( $h_w$  = Abflusstiefe,  $v_m$  = mittlere Geschwindigkeit) im engen Querschnitt grösser, was durch den Versatz der Sohlenlage kompensiert wird. Der Versatz wirkt sich auch auf den Mündungswall aus, was in *Bild 6* durch die gestrichelte Linie angedeutet ist. *Bild 7* zeigt die in den letzten Jahren vermessenen Sohlenlagen im Reusskanal. 1980 war noch die alte Kanalmündung vorhanden (s. a. *Bild 2b*). Die Sohlenlagen 2006 und 2014 zeigen den Mündungswall und den Versatz. 2002 war das Delta noch wenig vorgestossen. Der Versatz ist zwar sichtbar, aber trotzdem lag die Sohle tiefer als 1980. Die Laufverkürzung führte zu einer Erosionstendenz, welche aber durch die Blockschwelle unterhalb der Brücke des Wegs der Schweiz begrenzt wurde. Mit

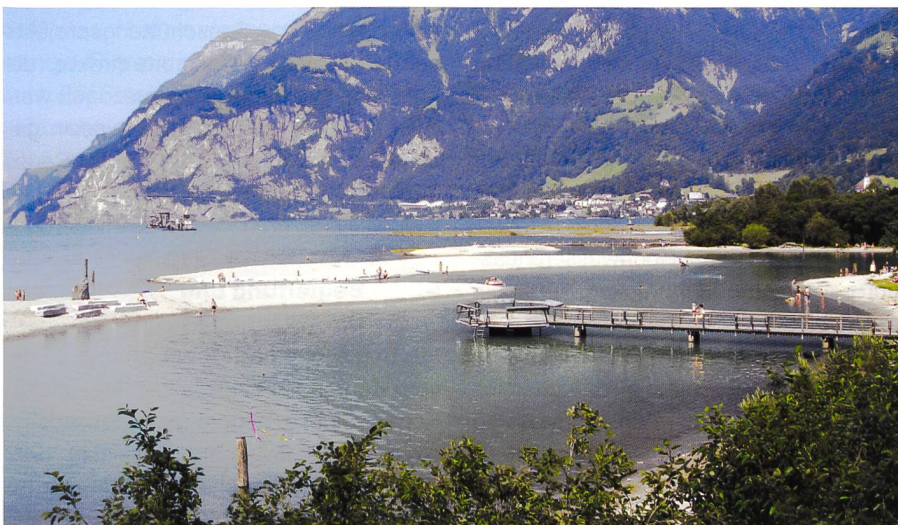
*Bild 8. Badeinseln (Aufnahme ilu).*

Mit Ausbruchsmaterial aus dem Gotthard-Basistunnel wurden westlich des Reussdeltas Badeinseln (*Bild 8*) und Naturschutzinseln aufgeschüttet sowie grossräumig eine Flachwasserzone wiederhergestellt (siehe Kanton Uri, 2010). Die Badeinseln wurden aber immer wieder durch Treibholz und Schwebstoffe aus der Reuss beeinträchtigt. Mit dem Bau einer Lahnung vor den Badeinseln konnte dieser Einfluss abgeschwächt werden, doch ist das Resultat nur teilweise befriedigend. Im Rahmen eines weiteren Seeschüttungsprojekts soll nun die Flachwasserzone direkt an die Mündung des Linken herangezogen werden. Dadurch sollen die Badeinseln geschont und die Schwebstoffe der Reuss in jene Flachwasserzonen gelenkt werden, welche weiter draussen im See liegen.

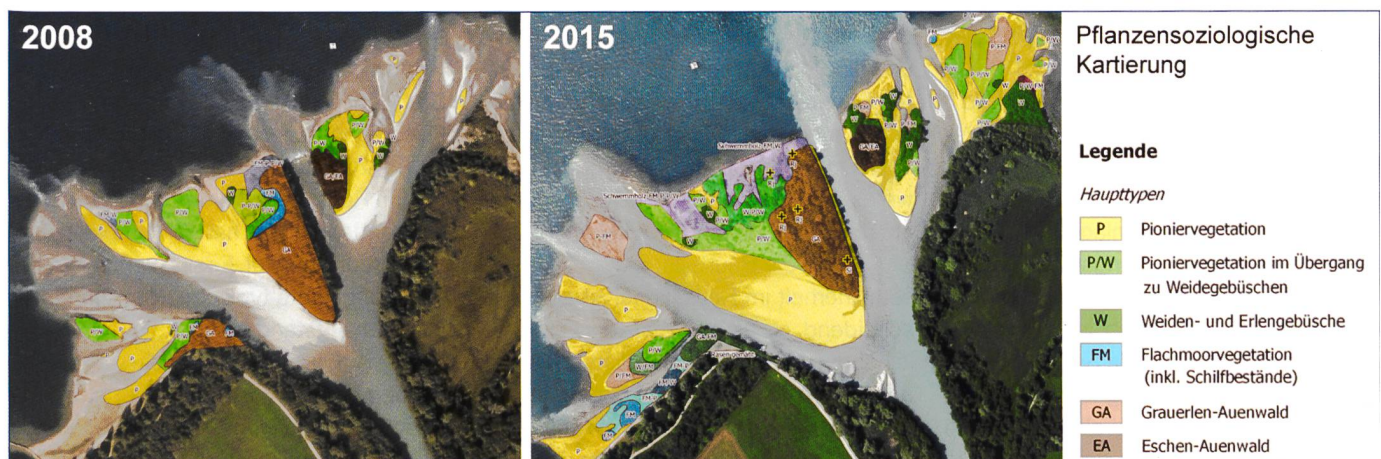
*Bild 9. Vegetationsentwicklung 2008 (links) und 2015 (rechts). (Luftbild Flotron AG, Meiringen).*

dürfen nicht mehr abgebagert werden. Um das Delta wieder mehr in die Mitte zu lenken, wurden nun kürzlich die in *Bild 4* eingetragenen harten Elemente zurückgebaut. Wie in der Luftaufnahme (Basis von *Bild 9* rechts) zu sehen ist, hat sich in der Mitte bereits eine stärkere Rinne gebildet.

2009 und 2015 wurde die Vegetation im Reussdelta kartiert (*Bild 9*). Im neu entstandenen Delta hat sich eine vielfältige Vegetation gebildet. Es sind verschiedene, für Auengebiete typische Pflanzengesellschaften entstanden.

Ein Vergleich der Kartierung von 2015 mit 2009 zeigt deutlich, dass im Deltaraum eine grosse Dynamik herrscht. Auf der linken Seite sind grosse Pionierflächen neu entstanden, ebenso im rechtsten Seitenarm der Reuss. Die früheren Pionierflächen haben sich dagegen entweder zu Weidengebüschen weiterentwickelt oder das Wasser hat sie weggeschwemmt. Nur wenige Pionierflächen von 2009 waren auch 2015 noch Pionierflächen. Weidengebüsche gab es 2009 erst wenige, bis 2015 hat sich ihre Fläche vervielfacht. Ebenfalls stark zugenommen haben Flächen mit Feuchtgebietsvegetation. Sie haben sich vor allem auf neu aufgelande-

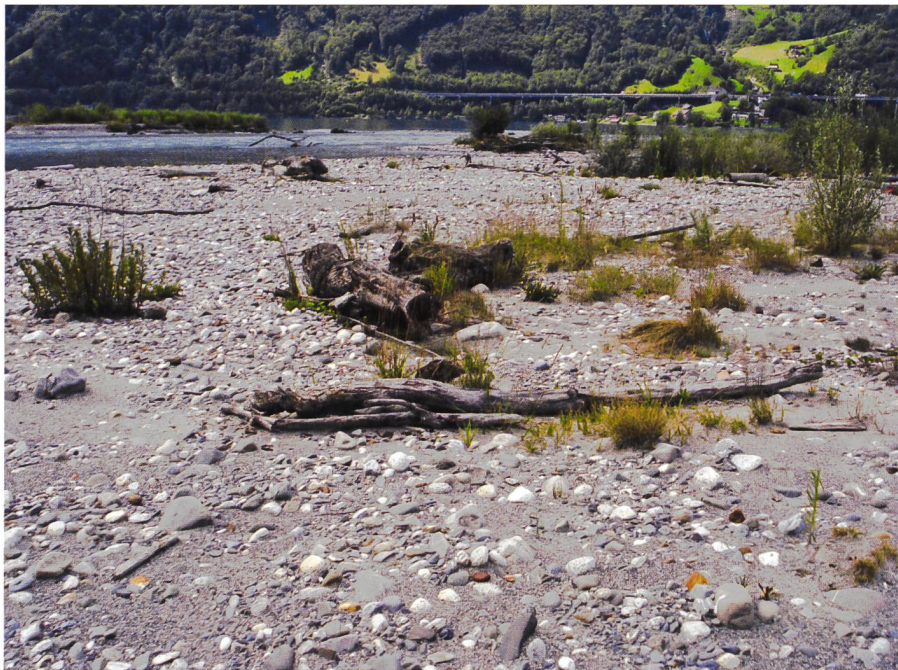
**Bild 10. Pioniervegetation im Reussdelta (Aufnahme ilu).**

Auf grobem Kies, der regelmässig überschwemmt wird, bildet sich eine artenreiche, lückige Pioniervegetation (*Bild 10*). An nassen bis überfluteten, vor Erosion etwas geschützten Stellen gedeiht
