Zeitschrift: Wasser Energie Luft = Eau énergie air = Acqua energia aria
Herausgeber: Schweizerischer Wasserwirtschaftsverband
Band: 112 (2020)
Heft: 2

Unwetterschäden in der Schweiz 2019

Rutschungen, Murgänge, Hochwasser und Sturzereignisse

Katharina Liechti, Alexandre Badoux, Norina Andres

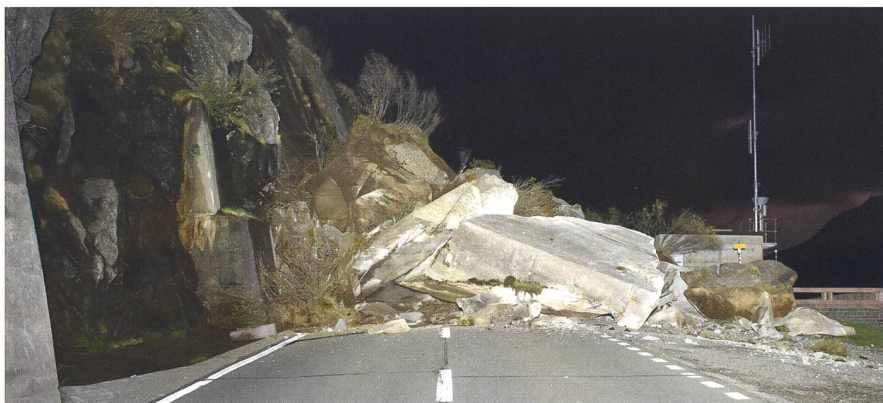
Bild 6: Am 11. Juni ging auf dem Lukmanierpass ein Felssturz nieder und blockierte die Passstrasse auf der Nordseite der Galerie Scopi auf einer Länge von 30 m. (Foto: Kantonspolizei Graubünden).

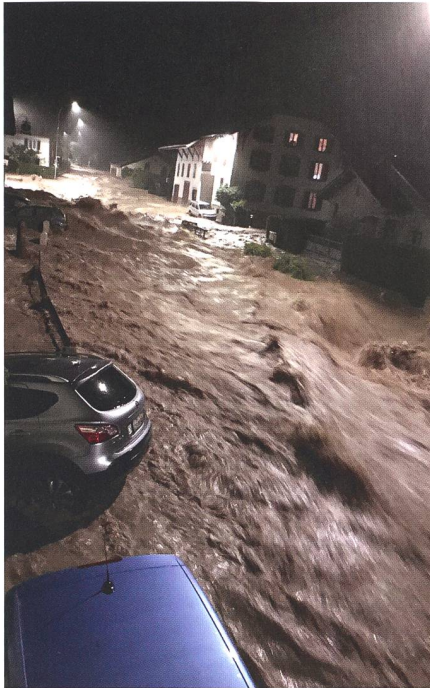
Bild 8: Ein intensives und lokales Gewitter verursachte am 21. Juni 2019 in Villiers (Bild) und Dombresson (Gemeinde Val-de-Ruz NE) grosse Hochwasserschäden (Foto: Alain Lugon).

Am 21. führten starke Gewitter erneut zu massiven Schäden. In der Ortschaft Villiers (Gemeinde Val-de-Ruz NE) fielen in drei Stunden 100 mm Niederschlag. Der Bach Ruz Chasseran/Le Seyon trat über die Ufer und richtete in Villiers und Dombresson grosse Schäden an. Strassen standen mehr als einen Meter hoch unter Wasser (*Bild 8*). Mehrere Personen mussten durch Rettungskräfte aus ihren von den Fluten mitgerissenen Fahrzeugen befreit werden. Eine Person erlag am 23. ihren Verletzungen. Insgesamt wurden 300 Autos beschädigt. Es gingen 560 Notrufe ein, der Strom war unterbrochen und 40 Personen wurden evakuiert. An Dutzenden von Häusern entstanden beträchtliche Schäden. Tiefgaragen, Keller und Erdgeschosse wurden überflutet. Die Strasse zwischen Dombresson und Le Pâquier wurde zudem durch Rutschungen, Geschiebe und Hochwasser beschädigt. Die Schäden dieses Ereignisses waren gewaltig und die höchsten, welche für den Kanton Neuenburg seit 1972 in der Unwetterschadens-Datenbank erfasst wurden.

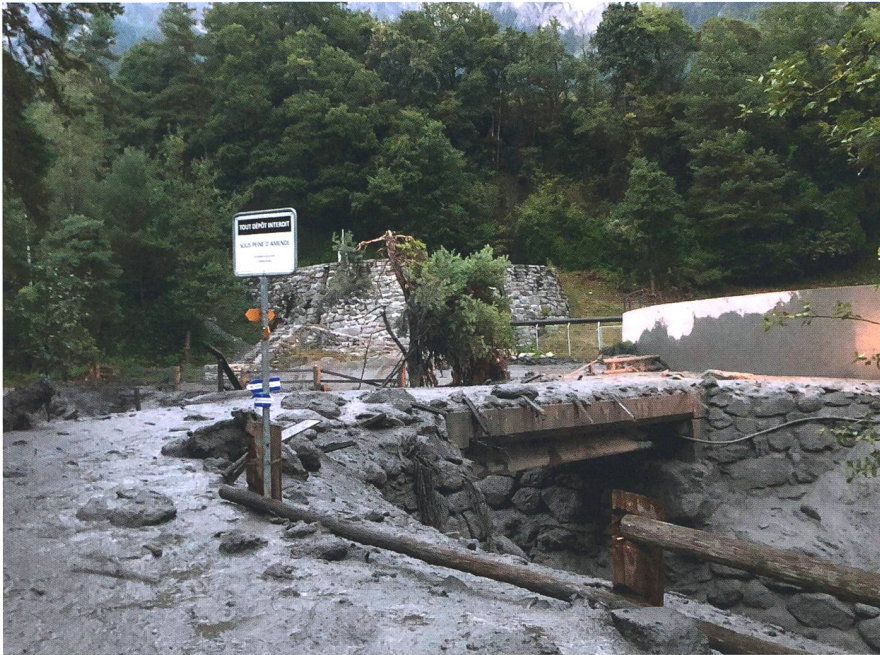
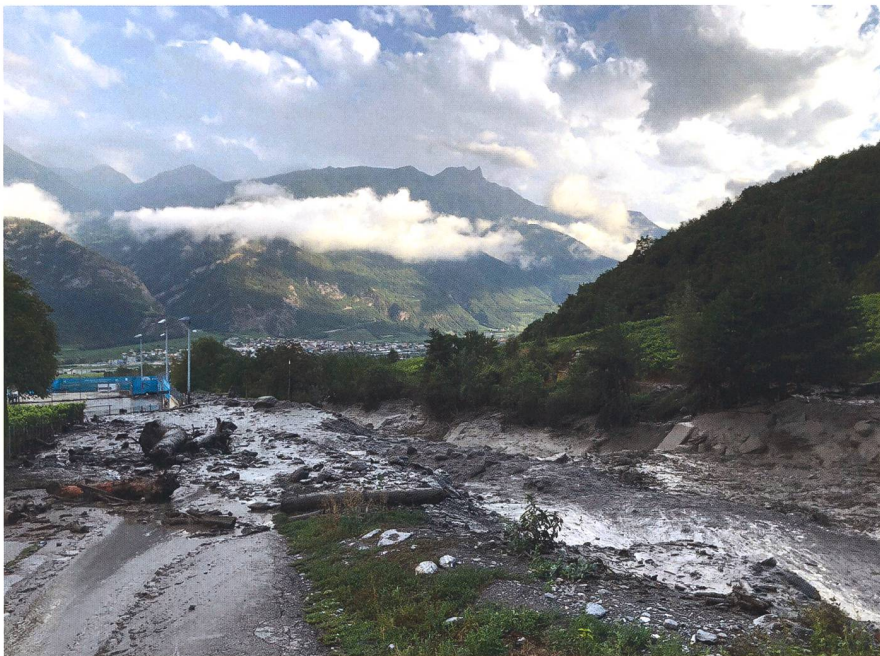
Bild 9: Am 11. August ereignete sich in Chamoson VS das zweite Jahr in Folge ein grosser Murgang (Andres et al., 2019). Der Murgang im Bach La Losentse trat über die Ufer, beschädigte Leitungen, übermurtete Strassen und einen Sportplatz. Leider waren auch zwei Todesopfer zu beklagen (Fotos: iDEALP).

nen Regionen der Schweiz bei. Im August ist vor allem das Murgangereignis im Bach La Losentse in Chamossion VS zu nennen, welches 60000m³ Geschiebe mobilisierte und zwei Personenwagen mitriss. Im Oktober kam es in Sisikon UR im Gumpischtal erneut zu einem Murgang. Da durch diesen Steinschlagernetze beschädigt wurden, musste die

Ebenfalls am 11. zog eine Gewitterfront mit gebietsweise sehr intensiven Niederschlägen über Teile des Wallis. Betroffen war v. a. das Mittelwallis. Erdbeben blockierten Verkehrswege, Bäche traten über die Ufer, flossen durch Rebberge und deponierten Material auf Strassen. Die Standseilbahn nach Montana blieb wegen unterspülter Geleise mehrere Tage gesperrt. Die weitaus grössten Schäden waren allerdings in Chamoson zu verzeichnen (*Bild 9*). Hier ereignete sich am Abend ein Murgang im Bach La Losentse und transportierte rund 60 000 m³ Material. Der Murgang trat über die Ufer, beschädigte Leitungen, übermürte Strassen und einen Sportplatz. Zwei Personenwagen wurden mitgerissen. In einem Auto befanden sich zwei Personen, die bei dem Ereignis ums Leben kamen. Am 13. Oktober wurde das leere Fahrzeugwrack in der Rhone gefunden, von den beiden Verunglückten fehlte jedoch jede Spur. Zwei weitere Personen, welche ebenfalls mitgerissen wurden, konnten sich an einer Mauer festhalten und retten.
