**Zeitschrift:** Wasser Energie Luft = Eau énergie air = Acqua energia aria  
**Herausgeber:** Schweizerischer Wasserwirtschaftsverband  
**Band:** 112 (2020)  
**Heft:** 2

# Unwetterschäden in der Schweiz 2019

## Rutschungen, Murgänge, Hochwasser und Sturzereignisse

Katharina Liechti, Alexandre Badoux, Norina Andres

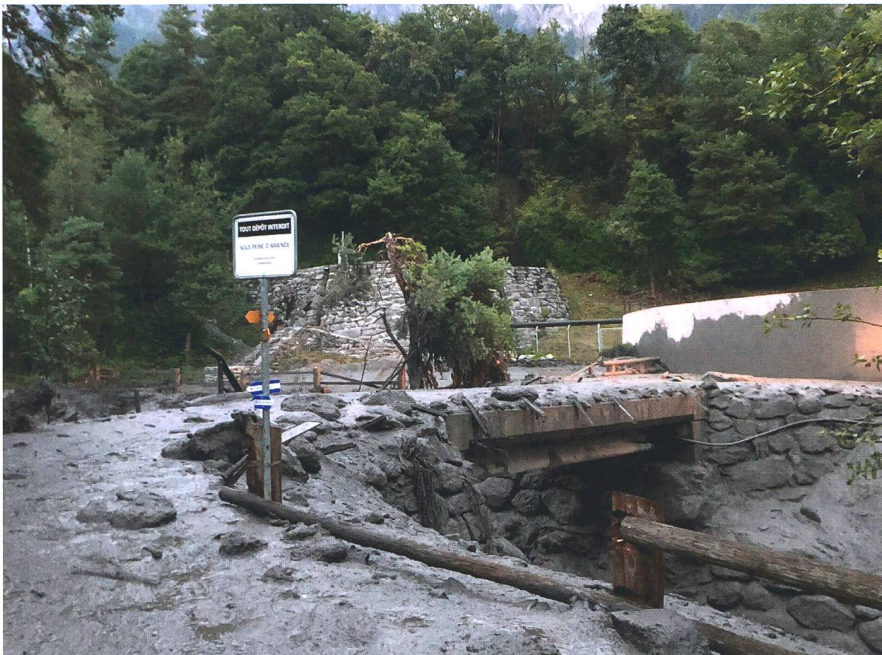
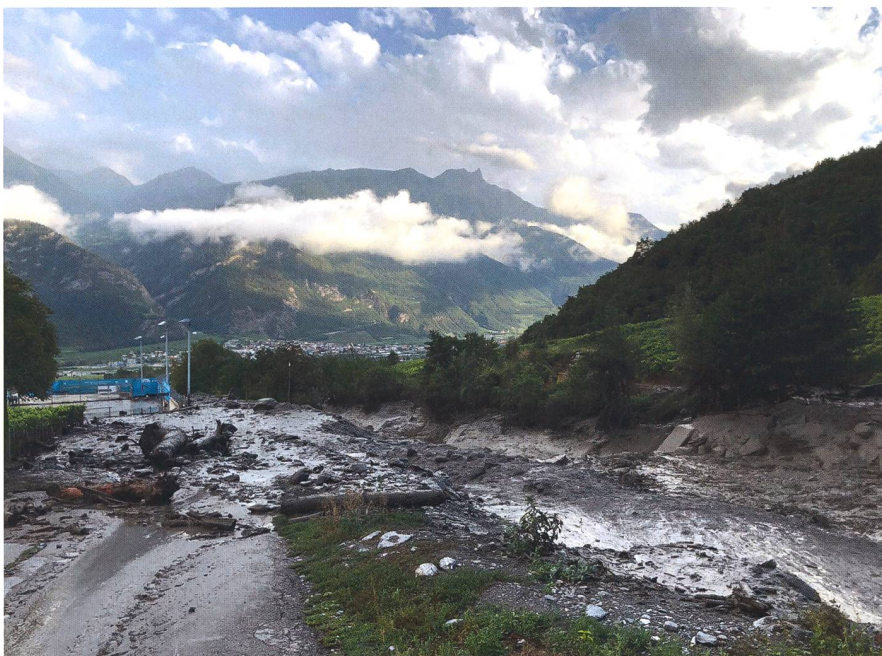
**Bild 9:** Am 11. August ereignete sich in Chamoson VS das zweite Jahr in Folge ein grosser Murgang (Andres et al., 2019). Der Murgang im Bach La Losentse trat über die Ufer, beschädigte Leitungen, übermurtete Strassen und einen Sportplatz. Leider waren auch zwei Todesopfer zu beklagen (Fotos: iDEALP).

nen Regionen der Schweiz bei. Im August ist vor allem das Murgangereignis im Bach La Losentse in Chamossion VS zu nennen, welches 60000m<sup>3</sup> Geschiebe mobilisierte und zwei Personenwagen mitriss. Im Oktober kam es in Sisikon UR im Gumpischtal erneut zu einem Murgang. Da durch diesen Stein Schlagernetze beschädigt wurden, musste die

Ebenfalls am 11. zog eine Gewitterfront mit gebietsweise sehr intensiven Niederschlägen über Teile des Wallis. Betroffen war v. a. das Mittelwallis. Erdbeben blockierten Verkehrswege, Bäche traten über die Ufer, flossen durch Rebberge und deponierten Material auf Strassen. Die Standseilbahn nach Montana blieb wegen unterspülter Geleise mehrere Tage gesperrt. Die weitaus grössten Schäden waren allerdings in Chamoson zu verzeichnen (*Bild 9*). Hier ereignete sich am Abend ein Murgang im Bach La Losentse und transportierte rund 60 000 m<sup>3</sup> Material. Der Murgang trat über die Ufer, beschädigte Leitungen, übermürte Strassen und einen Sportplatz. Zwei Personenwagen wurden mitgerissen. In einem Auto befanden sich zwei Personen, die bei dem Ereignis ums Leben kamen. Am 13. Oktober wurde das leere Fahrzeugwrack in der Rhone gefunden, von den beiden Verunglückten fehlte jedoch jede Spur. Zwei weitere Personen, welche ebenfalls mitgerissen wurden, konnten sich an einer Mauer festhalten und retten.
