Artikel: Im Jahre 1972 zweimal Hochwasser im Amt Willisau
Autor: Marti, Hans
DOI: <https://doi.org/10.5169/seals-718267>

Im Jahre 1972 zweimal Hochwasser im Amt Willisau

Hans Marti, Nebikon

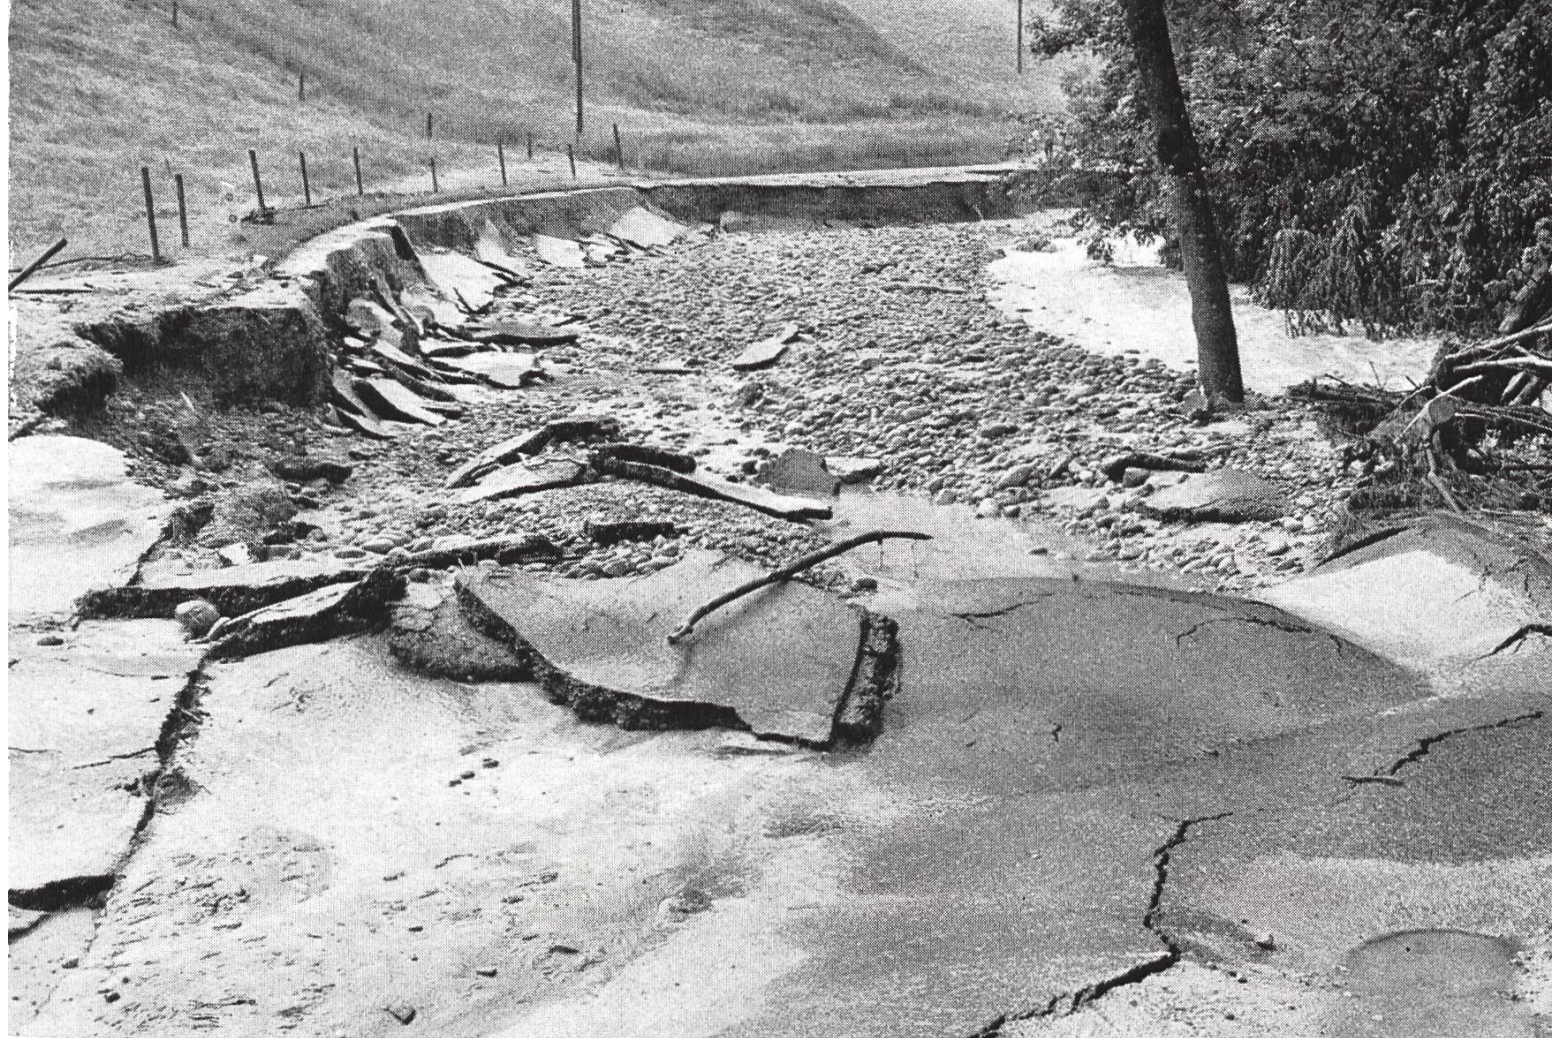
1
2

- 1 So sah nach dem 24. Juli 1972 ein Teil der weggespülten Kantonsstraße im Luthertal aus. Wo diese vordem führte war nach der Ueberschwemmung beinahe alles bloß noch ein einziges Bachbett, mit Rückständen von Asphalt. Wo er auf der Straße blieb, wie im Vordergrund, war er stark aufgerissen und abbruchreif.

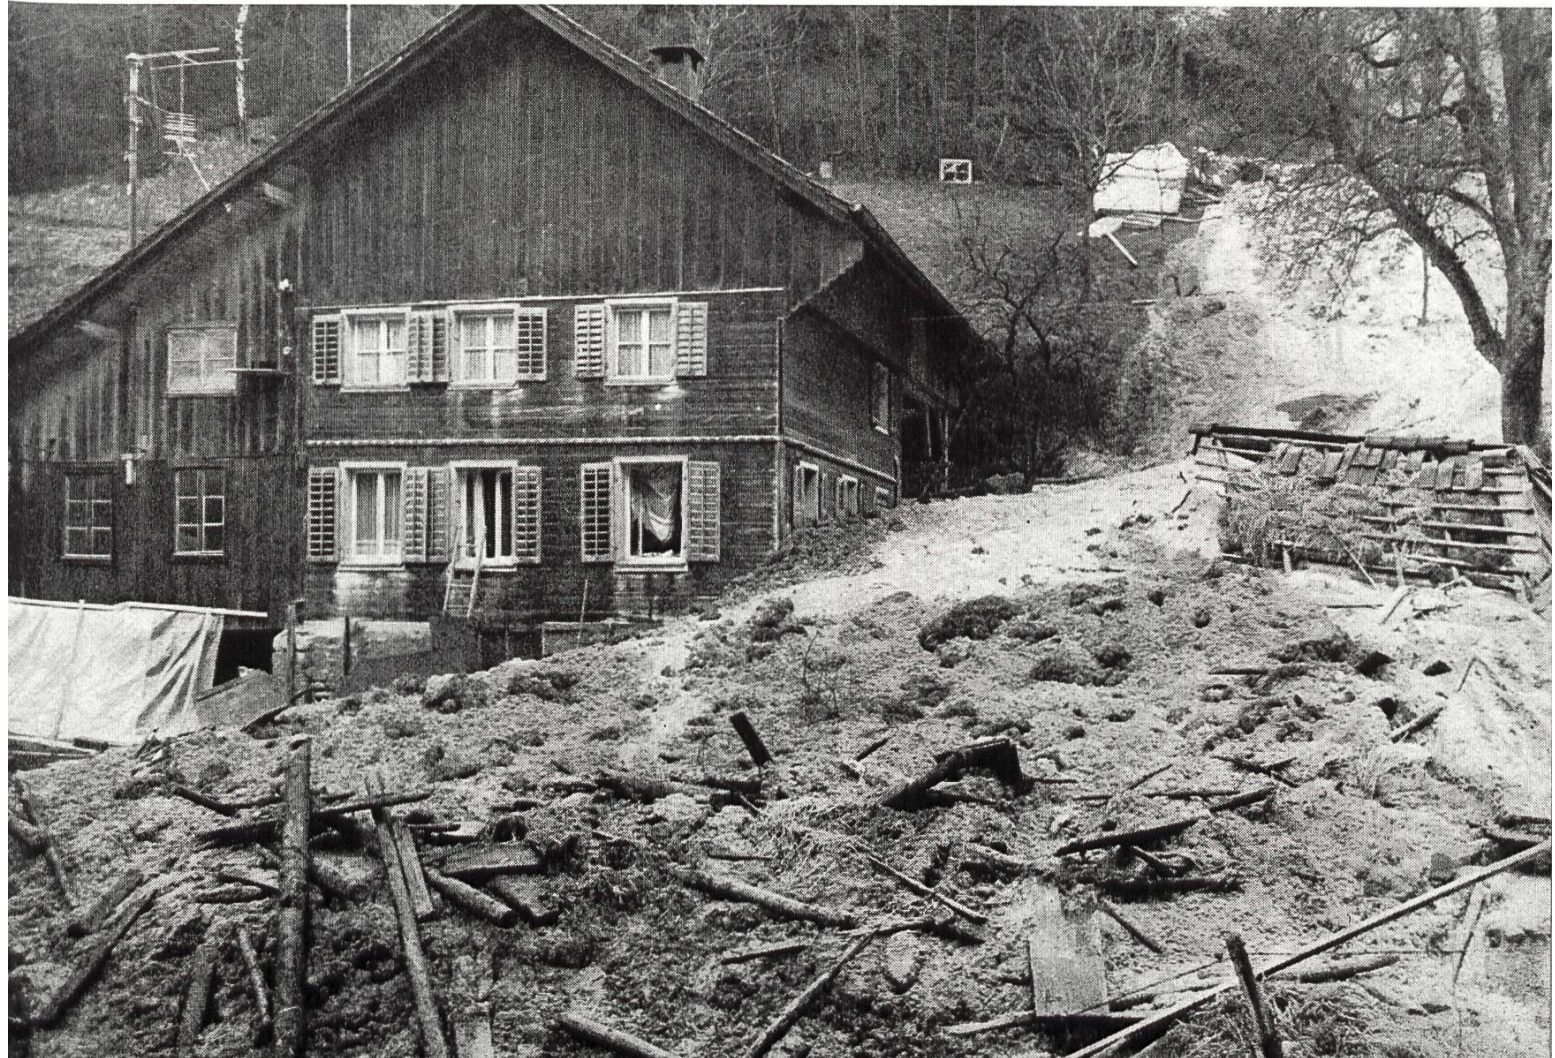
- 2 Erdschlipf in der Nacht vom 22./23. November 1972 beim «Kellenhüsli», Gunterswil, Willisau-Land. Die Bewohner entgingen knapp dem Tode.
- 3 Eine einzig tobende Wassermasse — gleichzeitig ein schaurig-schönes Naturschauspiel — war der Zusammenfluß von Luthern und Wigger in Nebikon. Rechts ein Teil der alten «Hammerschmitte». Wenig weiter unten floß das Hochwasser links und rechts über die Ufer. Links ergoß es sich über die Kantonsstraße-Vorstatt, über Felder und Wiesen, Richtung Altshofen, rechts drang es in den Pfarrsaal und die Luftschutzräume der katholischen Kirche ein.

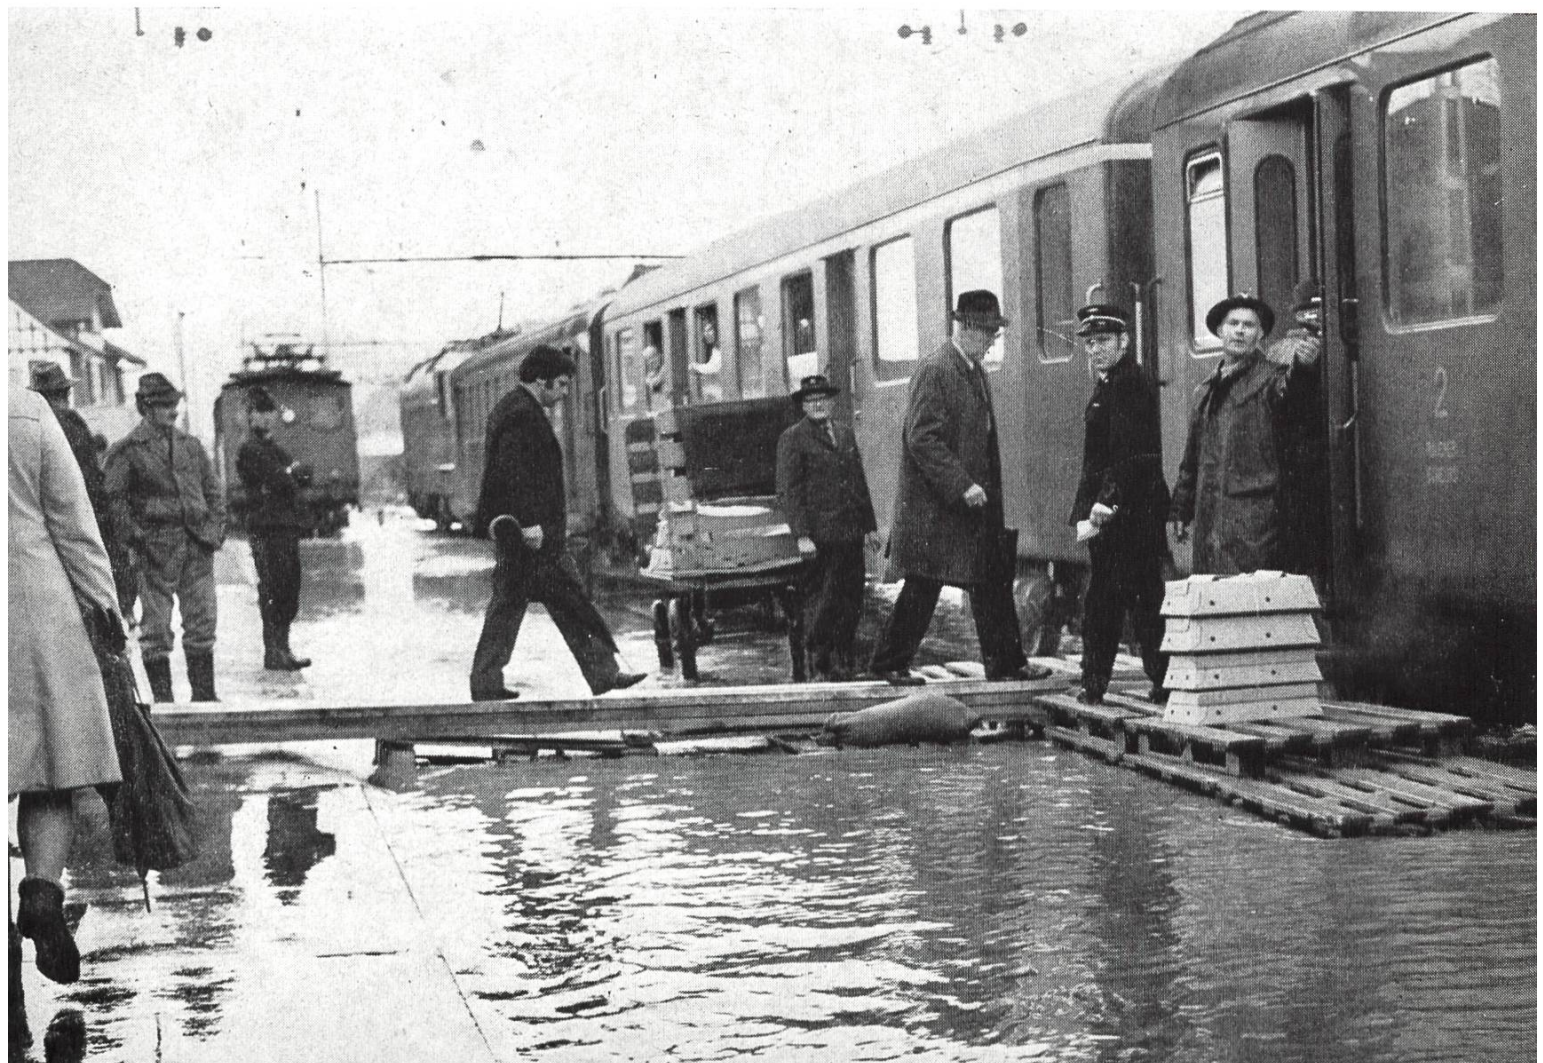
- 4 Auf der Station Nebikon bestand lediglich noch eine einzige, aus Brettern improvisierte Ein- und Aussteigemöglichkeit, weil die Geleise vollständig überschwemmt waren.

genommen wurde das Schulhaus. Den größten Schaden mit rund einer Million Franken erlitt wahrscheinlich das Strebelwerk. Rund 12 Stunden lang sah man auf der Station Nebikon keine Geleise mehr. Zum Glück konnten die Züge immerhin noch mit einer Geschwindigkeit von 10 km/Stunde fahren. Zwischen den Geleisen wurden sogar in den Fluten Fische gefangen, der größte von ihnen, eine Barbe, maß 72 cm. Aber auch beim Schulhaus wurden Fische herausgezogen. Neben der einheimischen Feuerwehr waren auch auswärtige Korps zu Hilfe geeilt und am Donnerstagnachmittag wurde zusätzlich eine Zivilschutztruppe eingesetzt.
