# Im Jahre 1972 zweimal Hochwasser im Amt Willisau

*Hans Marti, Nebikon*

## *Das Hochwasser vom 24. Juli 1972*

### *Die Ueberschwemmung vom 22. und 23. November 1972*

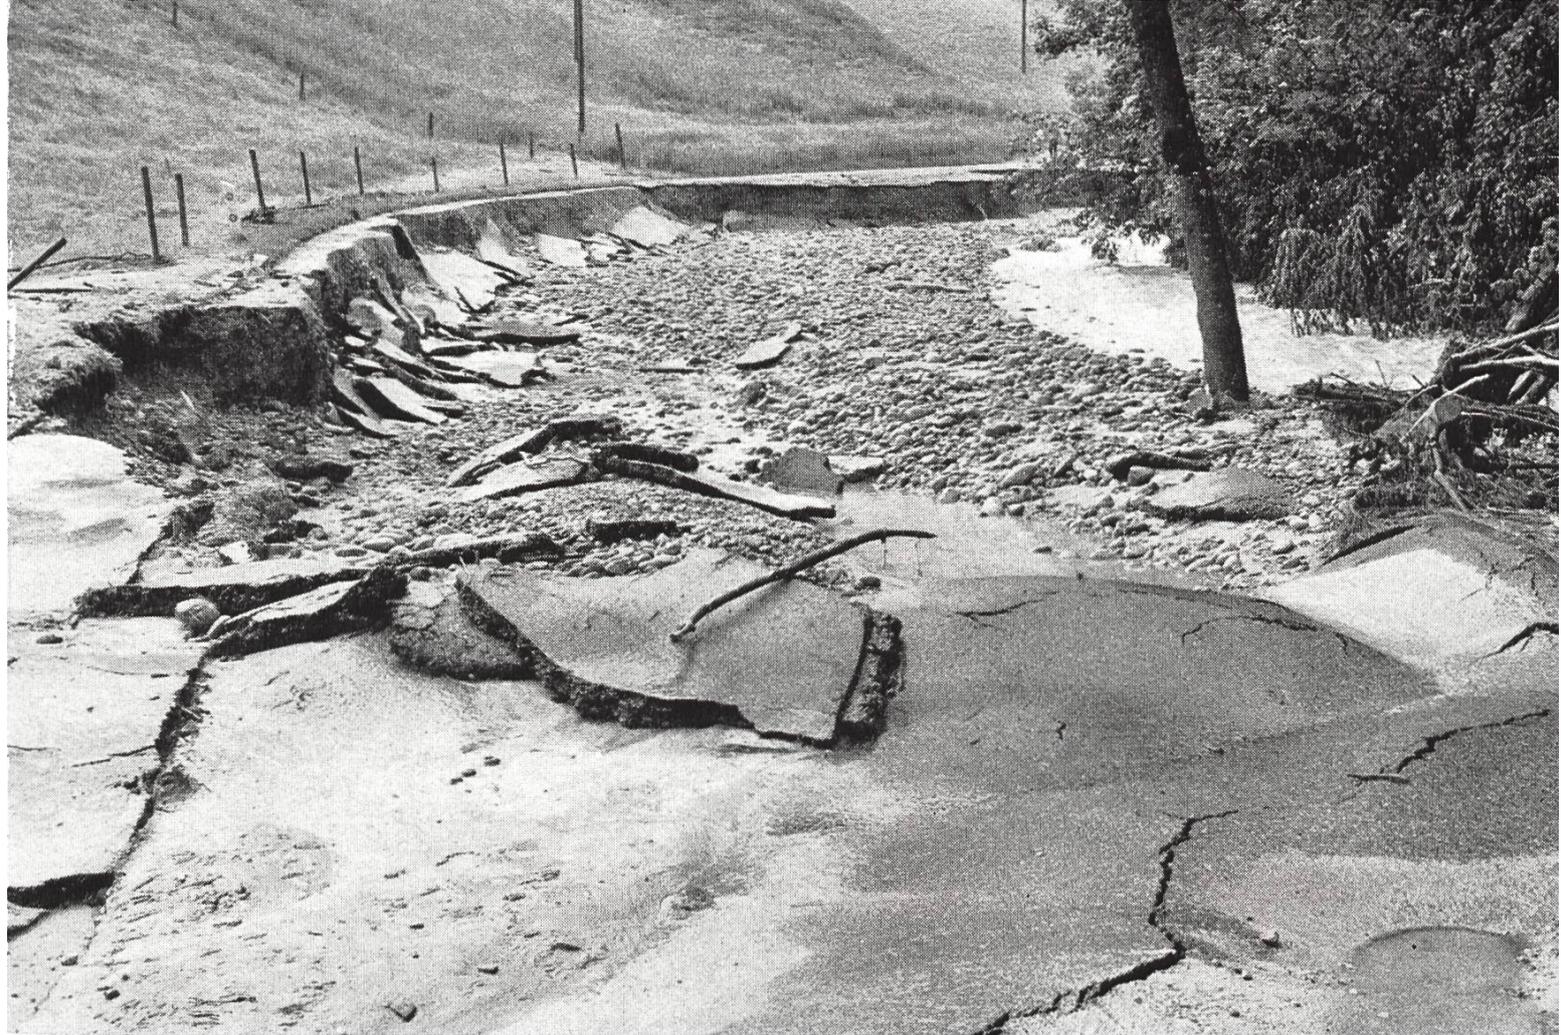
- 1 So sah nach dem 24. Juli 1972 ein Teil der weggespülten Kantonsstraße im Luthertal aus. Wo diese vordem führte war nach der Ueberschwemmung beinahe alles bloß noch ein einziges Bachbett, mit Rückständen von Asphalt. Wo er auf der Straße blieb, wie im Vordergrund, war er stark aufgerissen und abbruchreif.

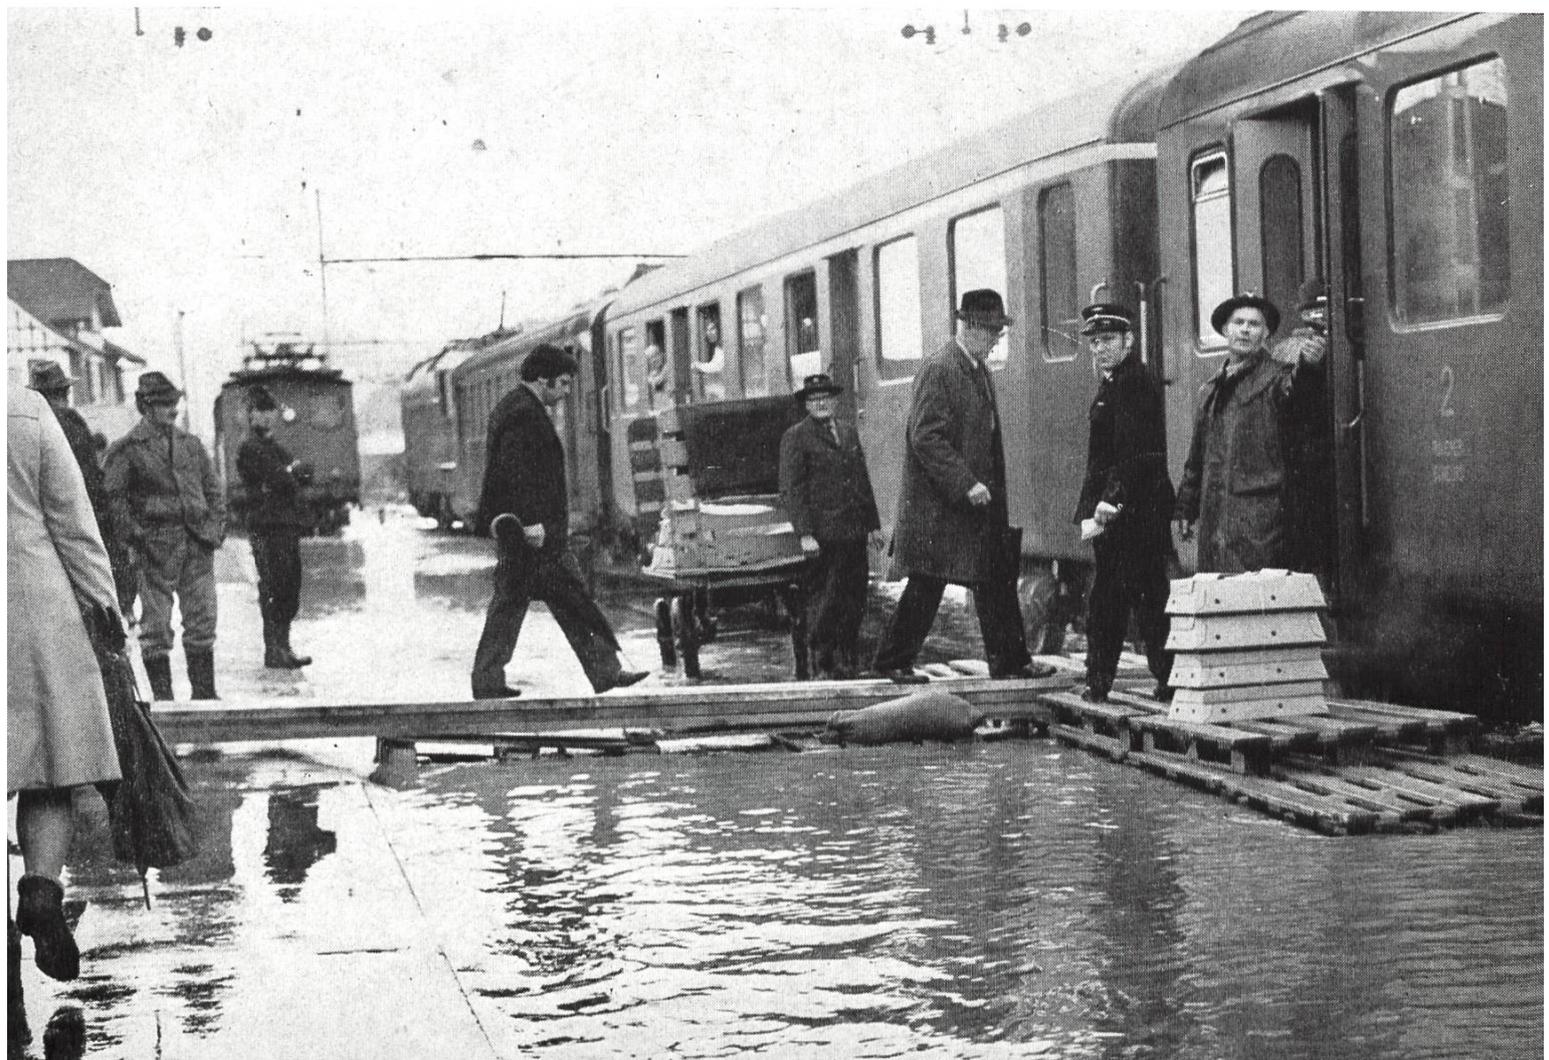
- 4 Auf der Station Nebikon bestand lediglich noch eine einzige, aus Brettern improvisierte Ein- und Aussteigemöglichkeit, weil die Geleise vollständig überschwemmt waren.

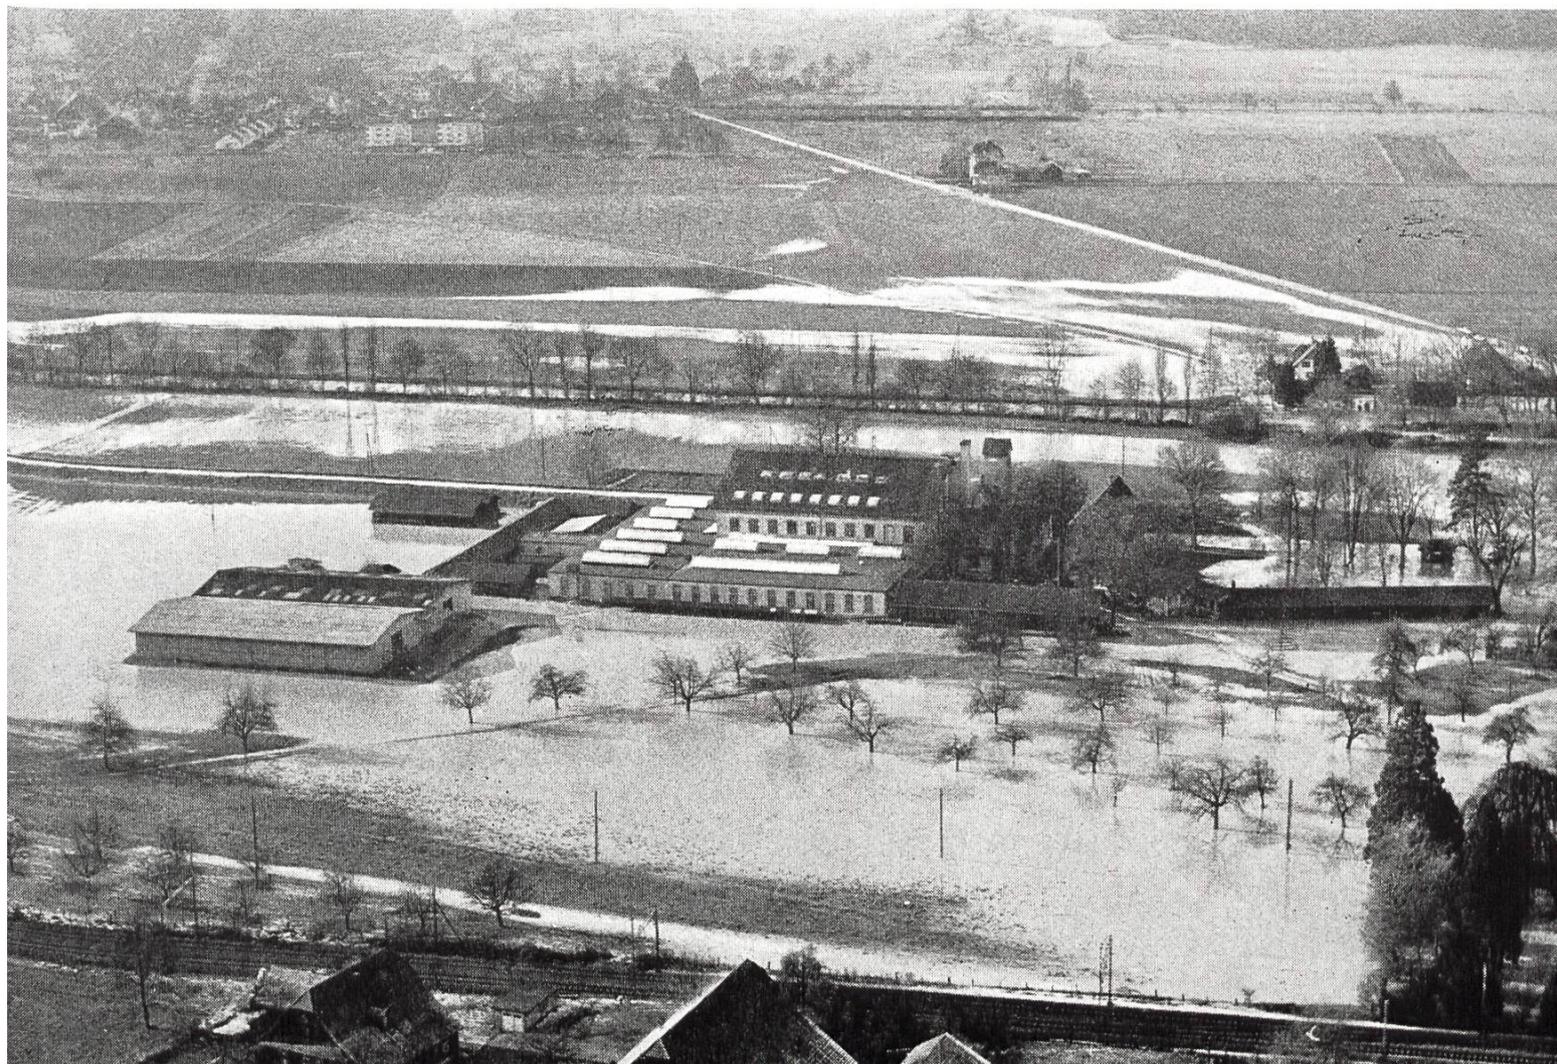
- 6 Ausschnitt aus dem Ueberschwemmungsgebiet im Areal der Firma Lang, Spinnerei-Zwirnerei, Reiden. Aehnlich sah es im sogenannten Unterwasser — der Name kommt nicht von ungefähr —, wie in den Quartieren westlich von Zofingen, Richtung Strengelbach aus.
