Artikel: Ist sanfte Renovation auch ein Weg?
Autor: [s.n.]
DOI: <https://doi.org/10.5169/seals-105380>

Das Haus Davidsbodenstrasse 19, Basel

Wohngenossenschaft Morgartenring Basel Fassadenrenovation

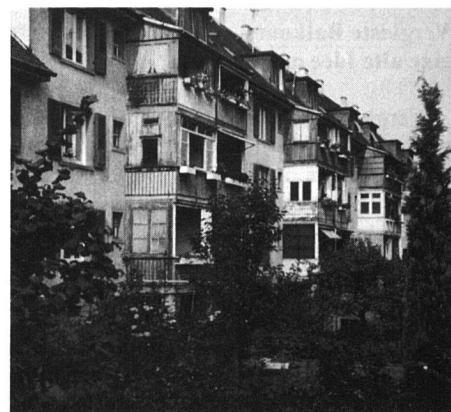
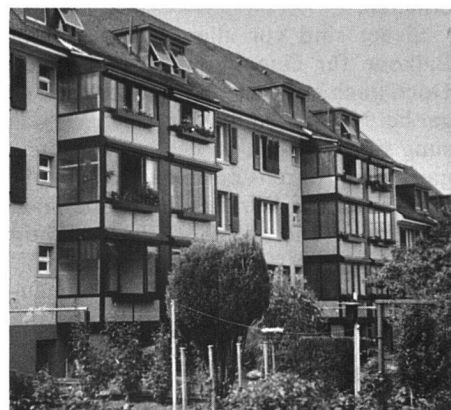
Die Erweiterung des Wohnbereiches durch die geschlossenen Veranden wurde aber so sehr geschätzt, dass anlässlich der Fassadenrenovation neue Umwandlungen, diesmal in zweckmässiger und einheitlicher Bauweise, erstellt wurden. Sie sind zwar unbeheizt und auch nicht isoliert, vermögen aber die jährliche Aufenthaltszeit in diesen Veranden doch ganz wesentlich auszudehnen. Unsere Bilder zeigen diese Fassaden vor und nach der Renovation.

Die Wohngenossenschaft Morgartenring in Basel hat kürzlich die Gartenfassaden der Liegenschaften Morgartenring 63–85 einer Renovation unterzogen. Bei dieser Gelegenheit galt es auch, die Terrassen zu sanieren, waren diese doch zum grössten Teil im Lauf der Jahre durch die Mieter selbst in unterschiedlichster Art (und mehr oder weniger fachmännisch) verschalt worden. Unter Mitwirkung der fortschreitenden Verwitterung entstand dadurch ein fast «südländisches» Gepräge, welches allerdings je länger je mehr als abstoßend empfunden wurde. Dies besonders, weil die Fassade über den Einschnitt der Elsässerbahn und den Sportplatz des Gott-helf-Schulhauses hinweg schon von weither sichtbar ist.
