**Artikel:** Die Mängel beseitigt, die Qualitäten erhalten  
**Autor:** [s.n.]  
**DOI:** <https://doi.org/10.5169/seals-106230>

**DEN STANDARD DER WOHNUNGEN DEN HEUTIGEN BEDÜRFNISSEN ANPASSEN – DAS IST DAS ZIEL DER SANIERUNG DER SIEDLUNG HAGENBUCH IN ST. GALLEN. ZUGLEICH SOLLEN DIE GEBENEN VORZÜGE – PREISGÜNSTIGKEIT UND ATTRAKTIVITÄT DES UMFELDS – ERHALTEN BLEIBEN.**

## DIE MÄNGEL BESEITIGT, DIE QUALITÄTEN ERHALTEN

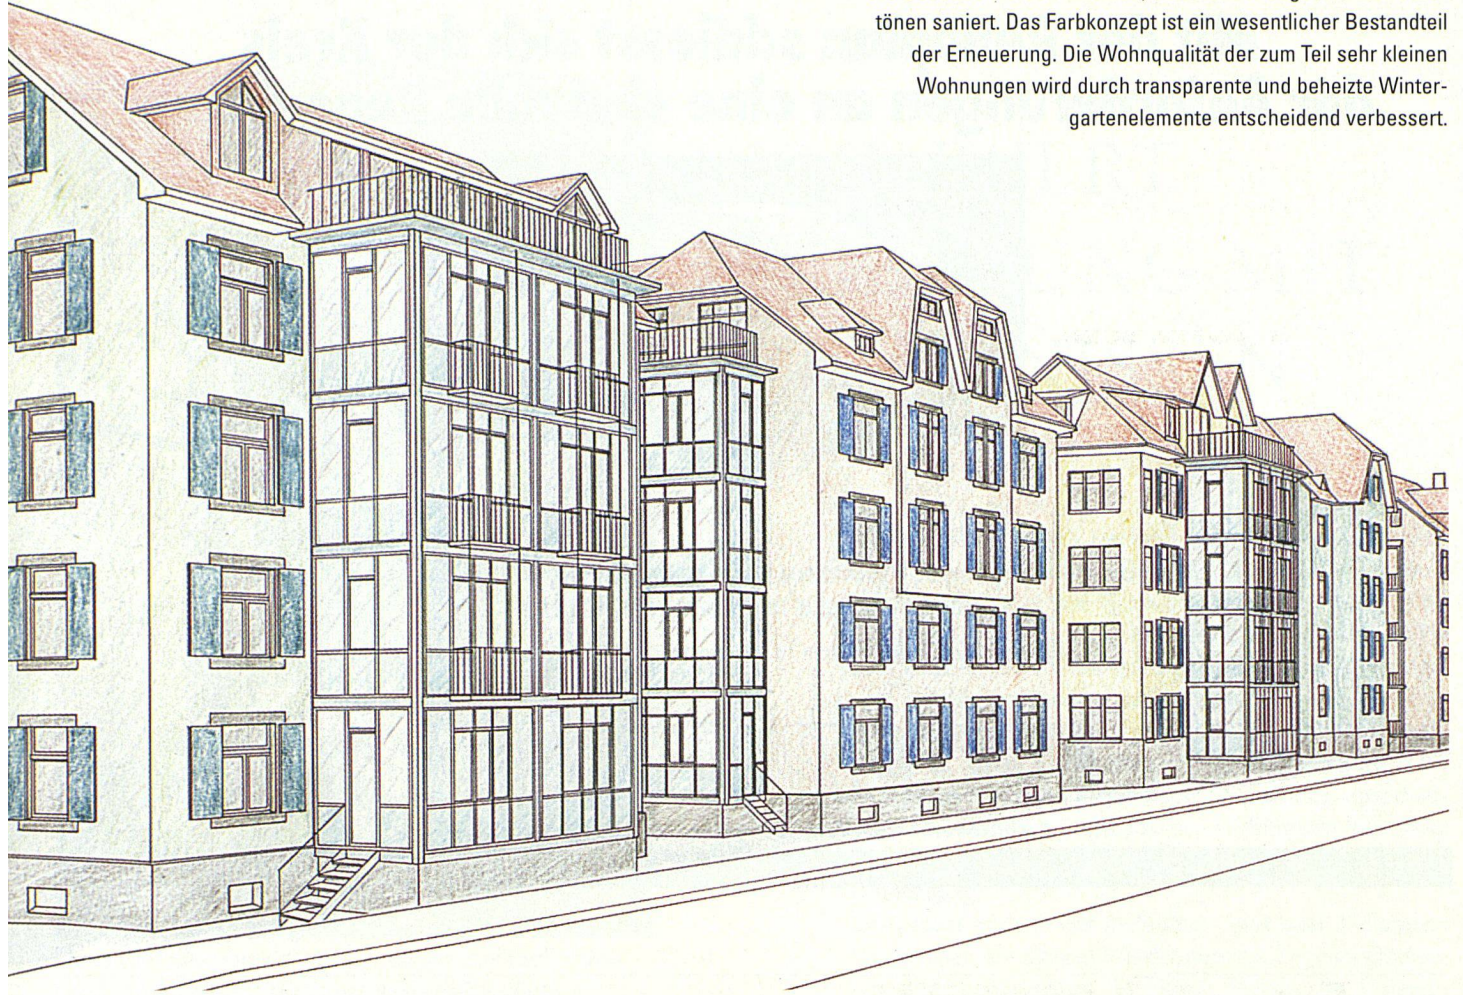
Skizze der Südzeile der Siedlung Hagenbuch:  
Die Gebäude werden in feinen, aufeinander abgestimmten Farb-  
tönen saniert. Das Farbkonzept ist ein wesentlicher Bestandteil  
der Erneuerung. Die Wohnqualität der zum Teil sehr kleinen  
Wohnungen wird durch transparente und beheizte Winter-  
gartenelemente entscheidend verbessert.

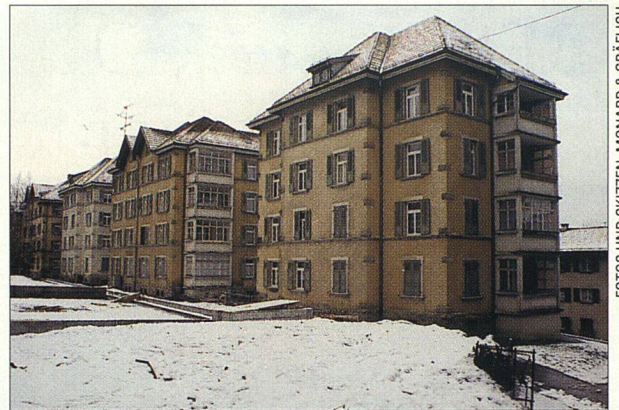
Bestand vor der Sanierung (Januar 1989).

Bei drei Gebäuden wurden in den späteren Jahren auch die Dachstöcke zu Wohnungen ausgebaut. Die Gebäude bestehen aus massivem Mauerwerksbau, verputzt, die Geschossdecken sind Holzbalkenlagen. Im Keller sind Hourdisdecken verwendet worden. Im Verlauf der Jahre sind verschiedene Sanierungsmassnahmen erfolgt. So wurden die vorhandenen WCs zu kleinen Bädern ausgebaut (auf Kosten der Küche oder eines Zimmers), alle Blöcke wurden an die zentrale Heizung angeschlossen, Fenster saniert und die zunächst nur als Balkone vorhandenen Veranden wurden nach und nach zugebaut und verglast. (Hierdurch sind erhebliche Schäden entstanden: Schimmelbildungen.) In einer vom Eigentümer in Auftrag gegebenen umfassenden Studie wurden vor Baubeginn Analysen und Konzepte aufgezeigt. Zitat aus der Gesamtstudie vom Februar 1989: «Gegenwärtig muss der Standard der Wohnungen als einfach bezeichnet werden. So sind die Bäder durchgehend sehr eng, die Küchen sind sehr klein, ohne Essplatz und ohne Einbauschränke, es gibt nur sehr wenig Wohnungen mit grossen Zimmern (über 20 m<sup>2</sup>).»

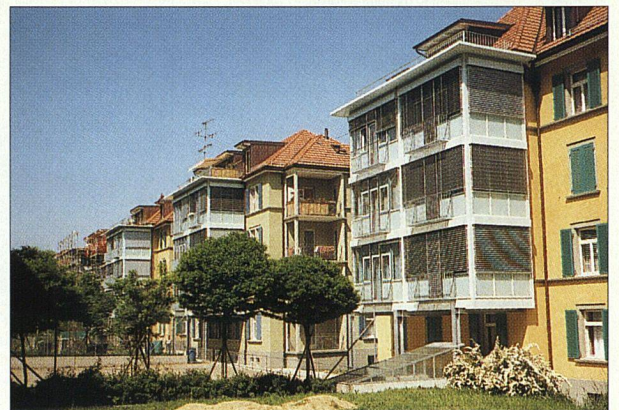
Nach Abschluss der Sanierung der Nordzeile (1993).
