Artikel: Ohne Licht geht es nicht
Autor: Liechti, Richard
DOI: <https://doi.org/10.5169/seals-107333>

Glas setzt sich bei Balkonvergrößerungen immer mehr durch

Ohne Licht geht es nicht

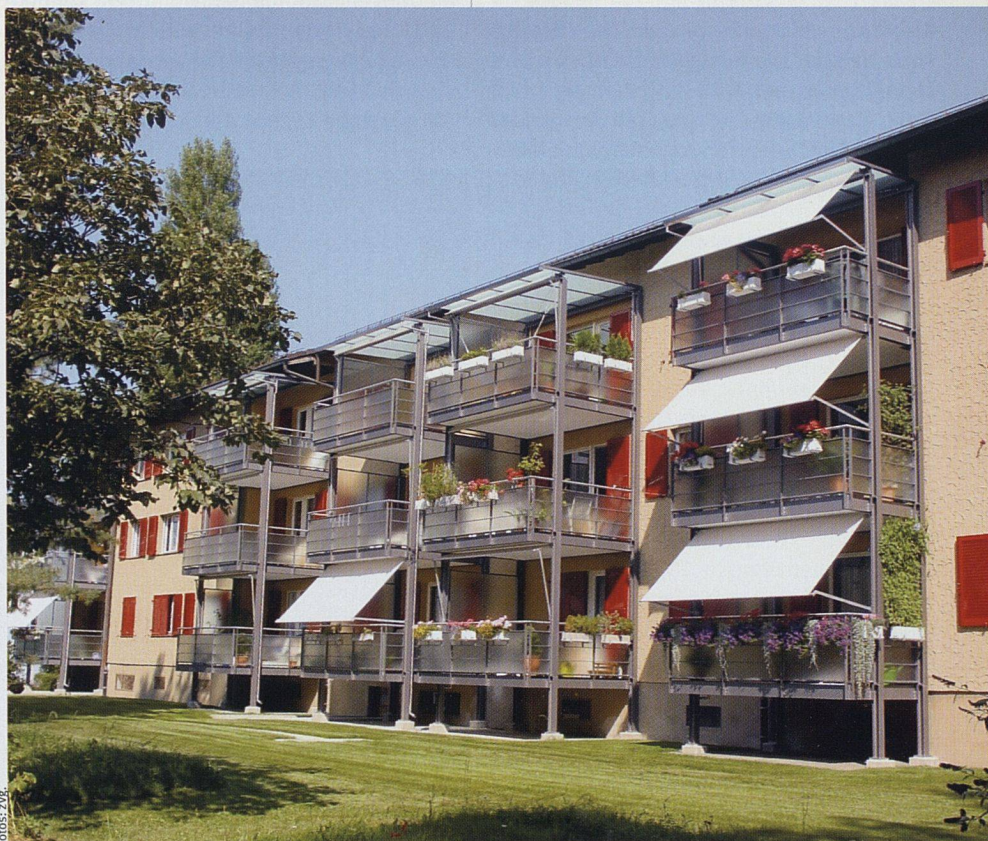
Die Nachkriegsbauten der Baugenossenschaft Vitasana an der Wallisellenstrasse in Zürich Schwamendingen erhielten neue, grosse Balkone. Das für die Brüstungen gewählte Riffelglas bietet einen gewissen Sichtschutz, trotzdem sind die Fassaden zu erahnen.

nicht allzu sehr dominieren. Doch welches Glas sollte es sein? Die Genossenschaft wünschte aus Gründen der Ordentlichkeit eigentlich nicht einsehbare Balkone. Die Architekten rieten jedoch von einer «kalten Box mit Milchgläsern» ab, die auch farblich nicht zu den hellbraunen Häusern gepasst hätte. Sie orientierten sich vielmehr an alten Riffelgläsern, wie man sie bei Lampen oder Türen verwendete. Für grössere Flächen sind sie allerdings nicht geeignet, so dass man sich schliesslich für ein Verbundsicherheitsglas entschied, das auf der Aussenseite gerippt, innen aber glatt ist und sich einfach reinigen lässt. Damit konnten alle Ansprüche erfüllt werden: Trotz einer gewissen Transparenz lassen sich Gegenstände auf dem Balkon nur erahnen. Und bei schönem Wetter verleihen die Glasflächen den Bauten buchstäblich neuen Glanz.

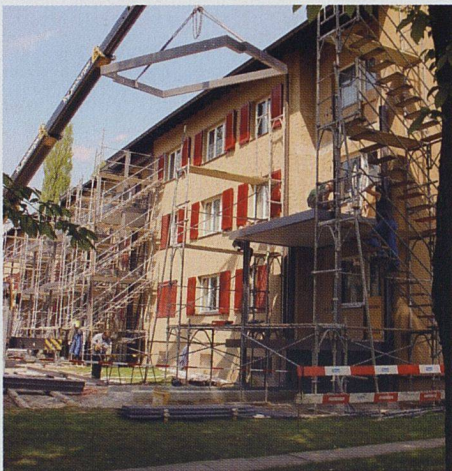
Die alten Balkone – sie waren in einer Nische angeordnet – wurden vollständig entfernt. Mit Hilfe eines Pneukrans waren die neuen Konstruktionen innert fünf Wochen montiert.

fünf Wochen, wobei zwischen den Häusern Zulieferstrassen für den Pneukran geschaffen werden mussten. Besonders knifflig erwies sich das Einpassen der neuen Balkone, da die Nischen grosse Abweichungen bei den Massen aufwiesen. Sie mussten deshalb vorgängig von einem Geometer vermessen werden.

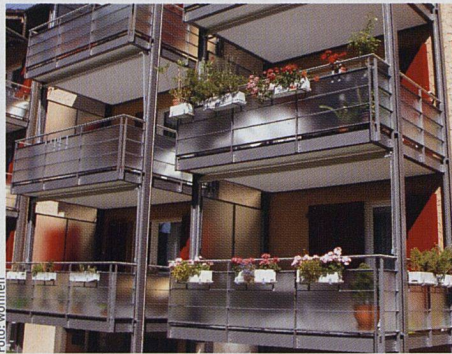
Die Betonböden sind mit Stahlwinkeln eingekleidet und bilden mit den Stützen eine Einheit.

Für die Balkonböden verwendete man Betonplatten, die man mit Stahlwinkeln einkleidete. Die ganze Konstruktion mit einer Fläche von stattlichen 2,6 x 3,6 Metern steht auf vier Stützen und ist an der Fassade befestigt. Beim Sonnenschutz wählte man eine Fallarmstore, die im geschützten Bereich befestigt ist und einen kleinen Rollendurchmesser hat. Die Montage der 90 Balkone dauerte nur gerade

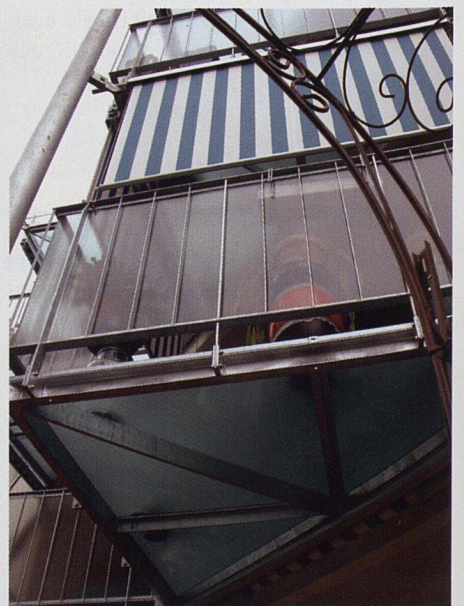
Glas kam auch bei den Balkonböden zum Einsatz.

handen sei. Die Durchsichtigkeit der Brüstungen minderte sie mit der Wahl von Drahtglas; beim Boden kam Verbundssicherheitsglas mit Mattfolie und rutschfester Oberfläche zum Einsatz. Wer sich gegen Einblicke schützen will, kann zudem die seitlichen Rollläden herunterziehen. Kommt hinzu, dass man durch die Dreieckform weiter vom Nachbar entfernt ist und an Intimität gewinnt.

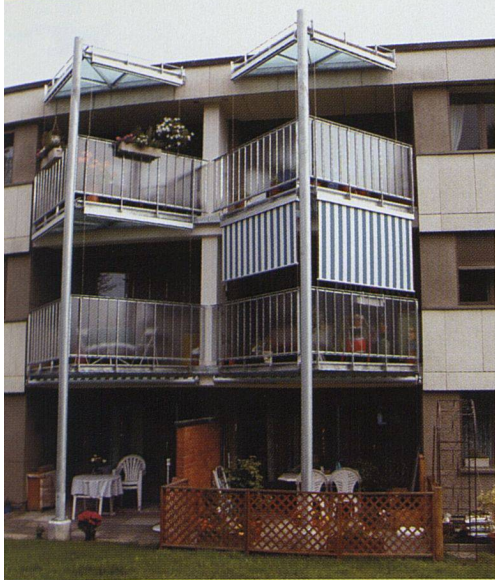
Für die 60er-Jahr-Siedlung der Baugenossenschaft Rotach in Rümlang erwiesen sich Balkonbauten in Dreieckform nicht nur ästhetisch als gute Lösung: Die Wohnungen gewannen gar an Tageslicht.

Deshalb entschied sich die Architektin zum einen für Glas, und zwar sowohl bei den Brüstungen wie bei den Böden. Zum andern fand sie eine dreieckige Form, die verschiedene Vorteile bietet. So fällt das Licht mit gleicher Intensität wie vorher auf die seitlichen Innenwände. Gleichzeitig sorgen sowohl die Transparenz des Glases wie die Dreieckform

dafür, dass möglichst wenig Fassadenfläche verdeckt wird. Da nur eine Stütze notwendig ist, wirkt die Konstruktion optisch leicht. Die Kästen der neuen Rollos befinden sich auf der Fassadenebene des oberen Stockwerks und haben deshalb keinen Einfluss auf die Lichtverhältnisse.

Auch bautechnisch bietet die Konstruktion Vorteile, benötigt sie doch nur ein Fundament bzw. nur eine Stütze, die zudem ausserhalb des Sitzplatzbereichs der Parterrewohnungen auftritt. Wegen des lockeren Baugrunds riet der Ingenieur allerdings von einem Einzelfundament ab. Statt dessen erstellte man einen Betonriegel, der mit Ankern fest mit der Kellermauer verhängt wurde. Heikel war auch die Verbindung vom Glas zu den bestehenden Balkonböden, wo ein Chromstahlband den Übergang abdeckt. Einen Sonderfall bildet das Hochhaus: Hier verzichtete man auf die dreieckige Form, da die Bewohner der Witterung allzu sehr ausgesetzt gewesen wären, und entschied sich für rechteckige Balkone mit gleicher Grundfläche.

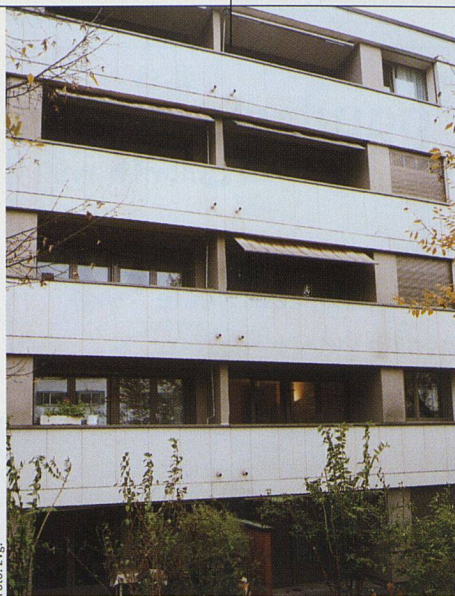
Früherer Zustand: Anlässlich einer Fassadensanierung waren die Balkonbrüstungen geschlossen worden, was sich ungünstig auf die Lichtverhältnisse in den Wohnzimmern auswirkte.

KEINE «LICHTFRESSER» ERWÜNSCHT. Doch dies war nur eine der Anforderungen. Anlässlich einer Fassadensanierung hatte man nämlich die Balkonbrüstungen gänzlich verschlossen, wodurch in den gut fünf Meter tiefen Wohn-/Esszimmern viel Tageslicht verloren ging. Weit auskragende Balkonplatten in Beton hätten dies nochmals verschlimmert. Auch für die Rollläden, deren Kästen ebenfalls Licht wegnahm, musste eine bessere Lösung gefunden werden.

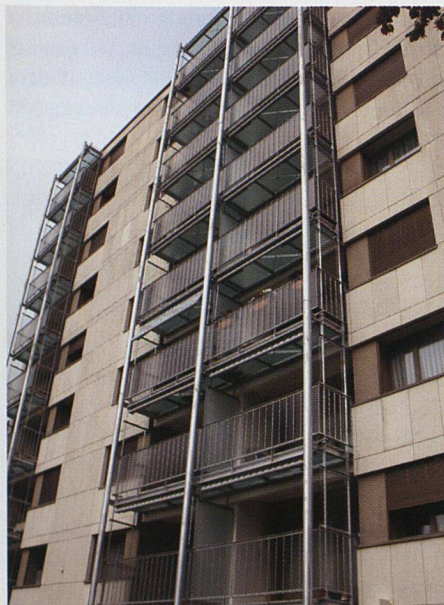
Beim Hochhaus verzichtete man auf die Dreieckform, da die Bewohner der Witterung zu sehr ausgesetzt gewesen wären.
