Artikel: Schnell auf Neubaustandard gebracht : BG Zurlinden saniert in Langnau am Albis in 128 Wohnungen die Bäder und Küchen
Autor: Kesselring, Brigitte
DOI: <https://doi.org/10.5169/seals-107820>

BG Zurlinden saniert in Langnau am Albis in 128 Wohnungen die Bäder und Küchen

Schnell auf Neubaustandard gebracht

Die Baugenossenschaft Zurlinden nahm die Gesamtanierung ihrer 1973/74 erstellten Siedlung Langnau in Angriff, inklusive Bädern und Küchen. Dank moderner Systemlösungen waren insbesondere die 128 Badezimmer nach kurzer Umbauzeit kaum wiederzuerkennen.

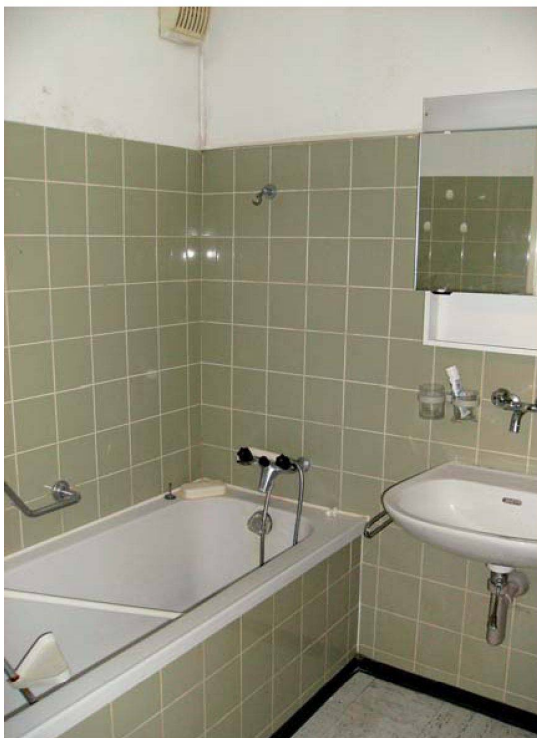
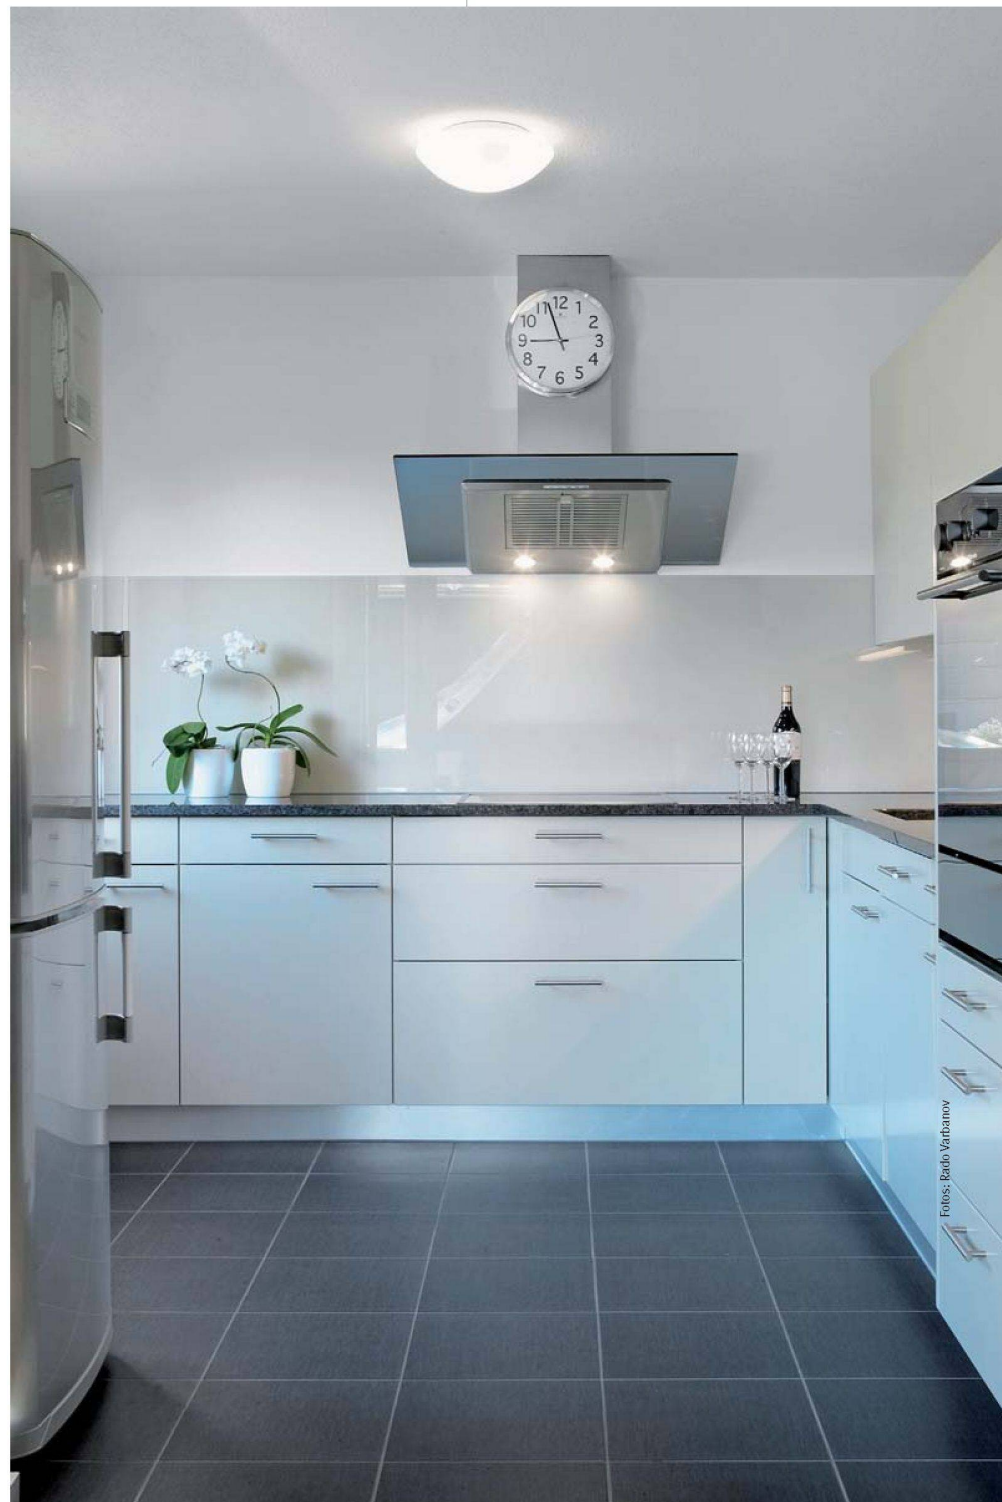
Der Standard der neuen Küche liegt weit höher als in vergleichbaren Wohnungen.

wänden brachte mehr Offenheit und Weite in einzelne Wohnbereiche. So präsentieren sich viele der Küchen heute zum Wohnen hin offen. Mit freistehender Kühl-/Gefrierkombination, Design-Abzughaube, hochliegendem Kombi-Backofen (Steamer/Heissluft/Grill), Granitabstellfläche und Geschirrspüler sind sie erstaunlich hochwertig eingerichtet, mit einem Standard, der sicher weit höher liegt als in vergleichbaren Wohnungen.

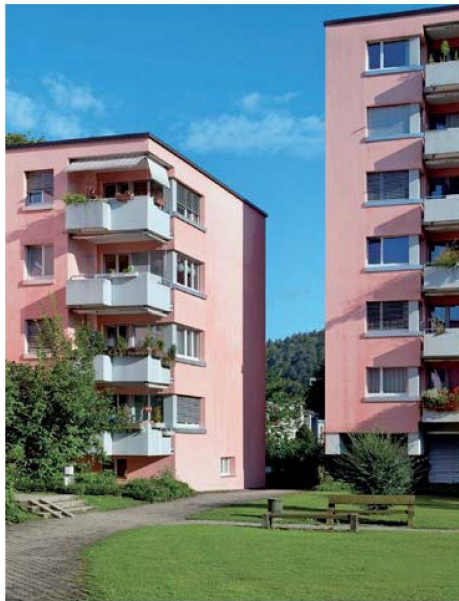
Die Totalsanierung von 128 bewohnten Wohnungen erforderte eine straffe Planung. Die Arbeiten in den Wohnungen wurden strangweise durchgeführt, pro Strang standen vier Wochen zur Verfügung.

fristgerechte Durchführung. Im Taktfahrplan wurden die einzelnen Wohnungen strangweise saniert: Abbruch der Kücheneinrichtung, zum Teil Abbruch von Wandstücken, im Bad Abbruch der bestehenden Einrichtung und von Trennwänden, Ersatz sämtlicher Leitungen und Apparate, Einbau der neuen Küche und des neuen Bades, Plättli verlegen, malen, gipsen, Schlussreinigung. Ab Februar 2009 sanierte man so bis Ende August Strang für Strang. Pro Strang waren vier Wochen vorgesehen.
