Artikel: Dem Schimmel den Garaus gemacht
Autor: Perrot, Rahel
DOI: <https://doi.org/10.5169/seals-1055618>

Gesewo saniert Sechsparteienhaus mit Feuchteproblem

Dem Schimmel den Garaus gemacht

Die Gesewo übernahm 2011 ein hundertjähriges, denkmalgeschütztes Haus in Winterthur. Eine erste Fenstersanierung brachte ein altes Problem neu zum Vorschein: Schimmel. Um den Pilzbefall nachhaltig zu verhindern, wurden vergangenen Herbst verschiedene Massnahmen ergriffen. Der Hausverein trägt sie mit.

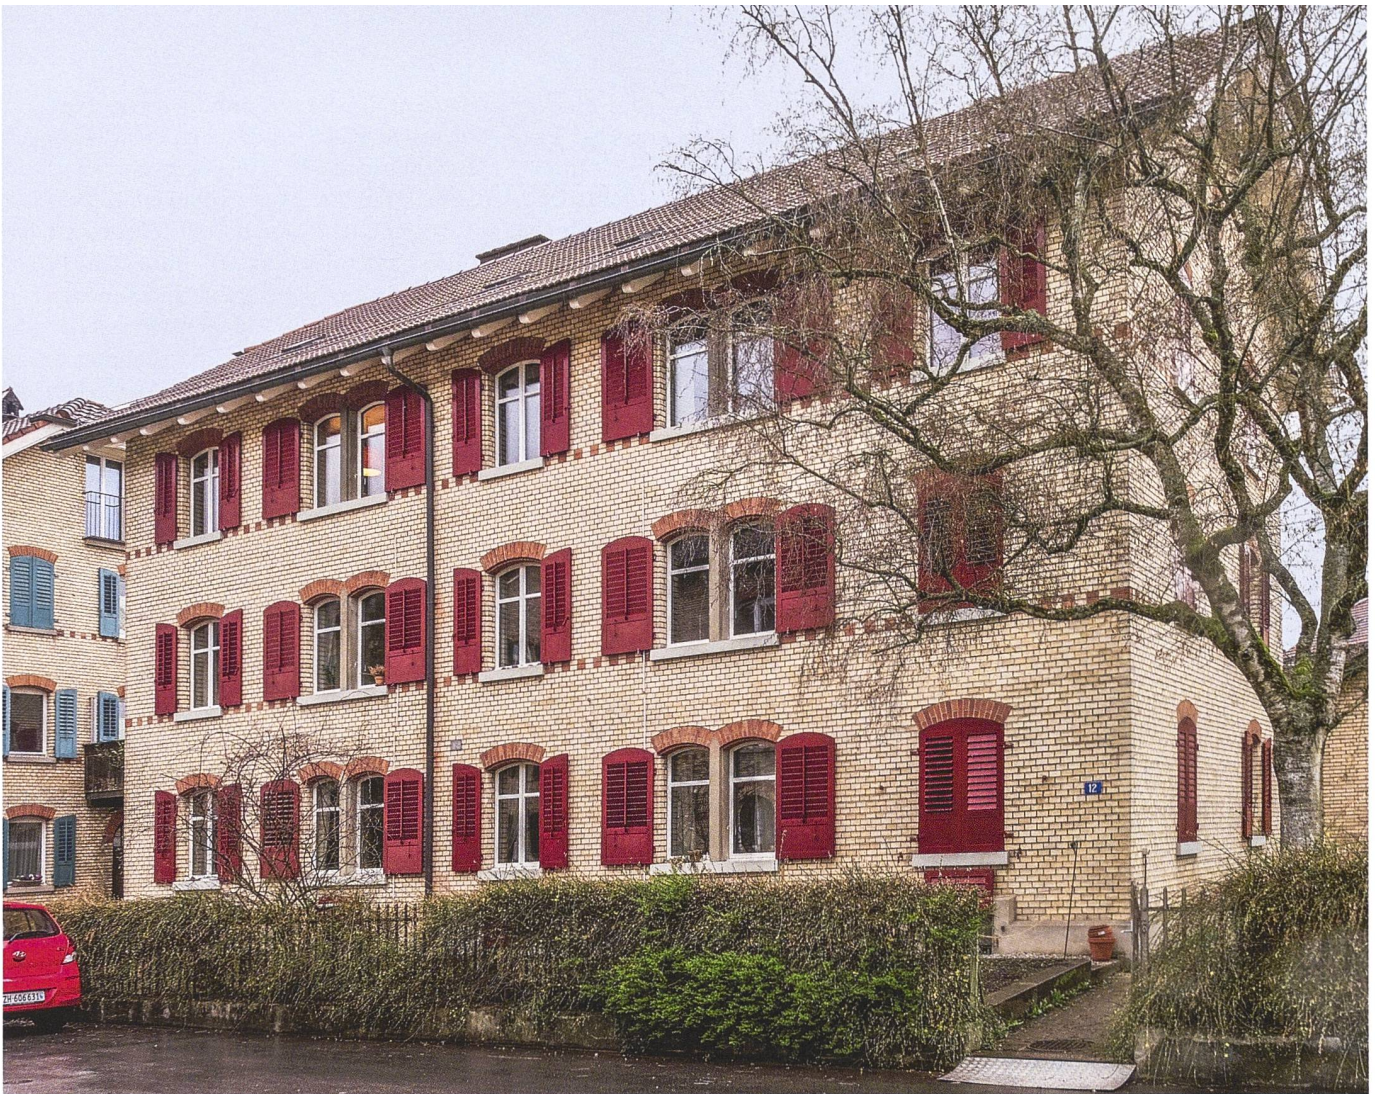
Das Haus an der Eichliackerstrasse 11 in Winterthur gehört seit 2011 der Gesewo. Eine energetische Erneuerung erfolgte 2017, wegen Feuchtigkeit waren letztes Jahr weitere Massnahmen nötig.

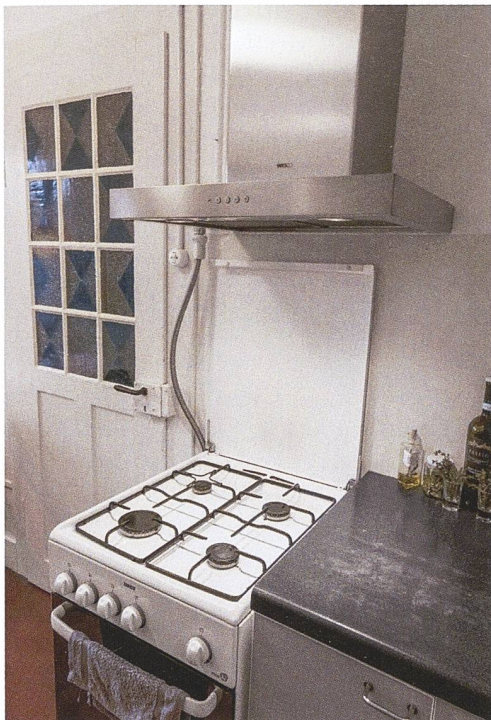
In den Küchen wurden Dampfabzüge mit Abluft installiert. Für die Öffnungen in den Fassaden, die dadurch nötig wurden, fand man mit der Denkmalpflege gute Lösungen.

gen, die in den Fassaden wegen der Dampfzüge nötig wurden, fand man mit dem Denkmalschutz gute Lösungen, sagt die Architektin. Das Thema Finanzierbarkeit habe bei den Diskussionen um Massnahmen aber immer wieder eine wichtige Rolle gespielt: «Wir bewegen uns ständig im Spannungsfeld zwischen Kostenmiete, Höhe des vorhandenen Erneuerungsfonds und Werterhalt der Liegenschaft.»
