Gesewo saniert Sechsparteienhaus mit Feuchteproblem

# Dem Schimmel den Garaus gemacht

Die Gesewo übernahm 2011 ein hundertjähriges, denkmalgeschütztes Haus in Winterthur. Eine erste Fenstersanierung brachte ein altes Problem neu zum Vorschein: Schimmel. Um den Pilzbefall nachhaltig zu verhindern, wurden vergangenen Herbst verschiedene Massnahmen ergriffen. Der Hausverein trägt sie mit.

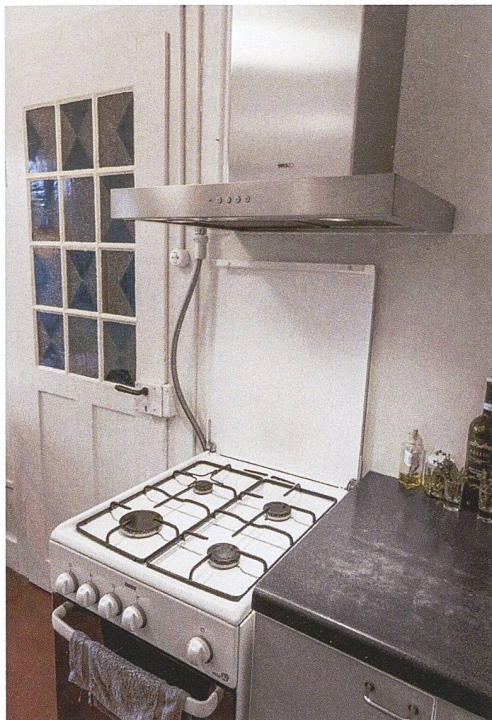
**In den Küchen wurden Dampfabzüge mit Abluft installiert. Für die Öffnungen in den Fassaden, die dadurch nötig wurden, fand man mit der Denkmalpflege gute Lösungen.**

Gemeinsam entschied man sich, in den Schlafzimmern dreifach isolierte Fenster mit Lüftungsschlitzen anzubringen sowie in den Küchen Dampfabzüge mit Abluft zu installieren. «Den Bewohnenden war es wichtig, die Lüftung selbst und individuell einstellen zu können», sagt Bischofberger. Eine Komfortlüftung sei daher nicht in Frage gekommen. «Die Fensterlüfter sind eine pragmatische und zugleich kostengünstigere Variante.» Ganz günstig wurden die Fenster jedoch nicht: Der Denkmalschutz machte Auflagen. Ursprünglich hatte das Haus Segmentbogenfenster, die nun wiederhergestellt wurden. Der finanzielle Mehraufwand habe sich aber gelohnt, die Zimmer seien jetzt deutlich heller. Auch für die Öffnun-

gen, die in den Fassaden wegen der Dampfzüge nötig wurden, fand man mit dem Denkmalschutz gute Lösungen, sagt die Architektin. Das Thema Finanzierbarkeit habe bei den Diskussionen um Massnahmen aber immer wieder eine wichtige Rolle gespielt: «Wir bewegen uns ständig im Spannungsfeld zwischen Kostenmiete, Höhe des vorhandenen Erneuerungsfonds und Werterhalt der Liegenschaft.»
