Bahoge saniert Siedlung Buchhalden im zürcherischen Kloten

Im Zeichen der 80er-Jahre

Die Bahoge saniert ihre Siedlungen meist im bewohnten Zustand. So auch die Buchhalden in Kloten, wo haustechnische Installationen, Bäder und Küchen erneuert wurden. Dank frühzeitiger Kommunikation und der Option eines vorzeitigen Mietzinserslasses waren schliesslich nur acht der 36 Wohnungen während der Sanierung bewohnt.

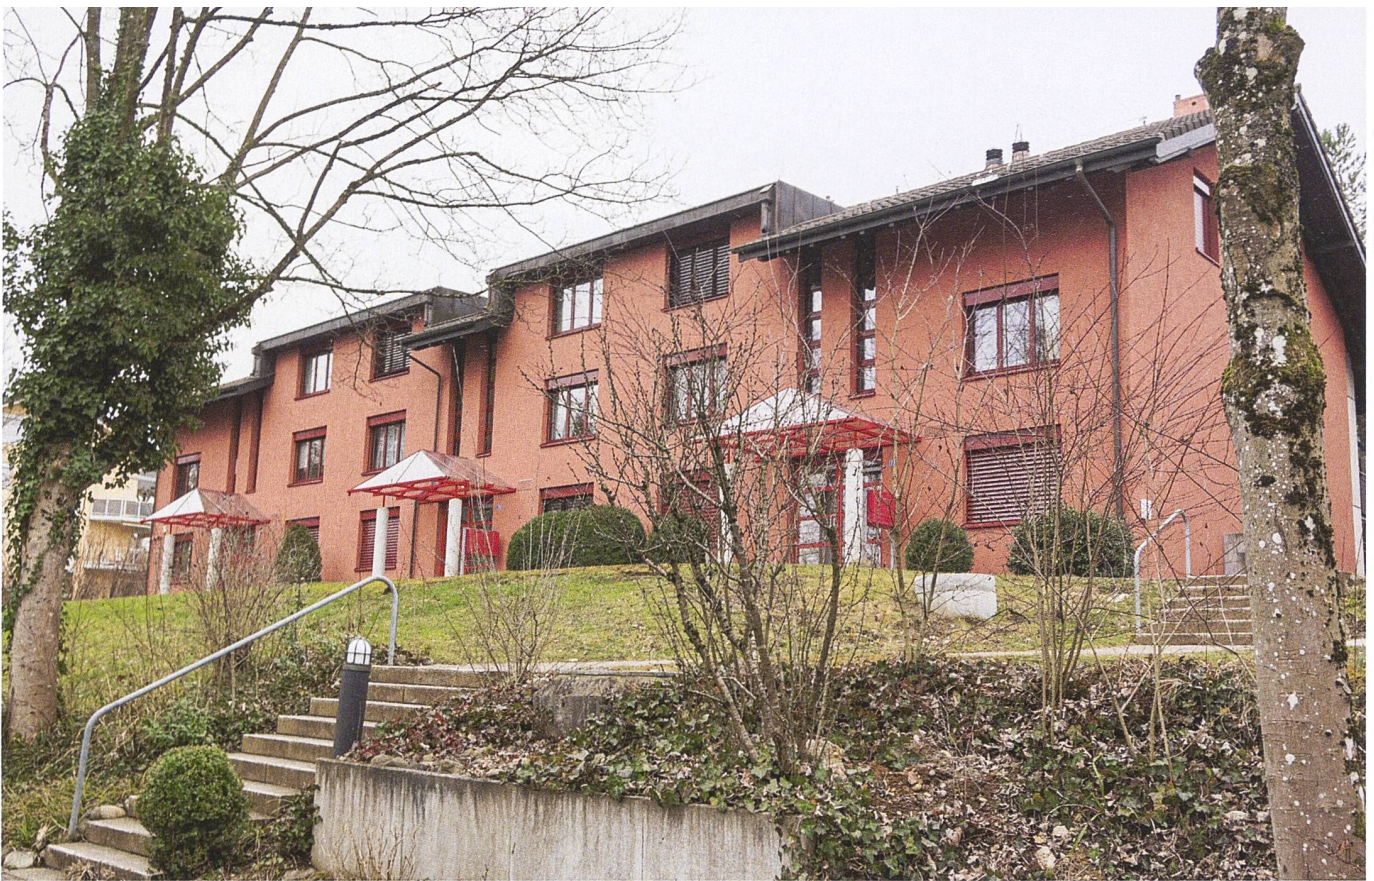
Im Rahmen der Sanierung wurde die ursprüngliche Farbgebung der Buchhaldensiedlung neu interpretiert und die Fassade in einem erdigen Rot gestrichen.

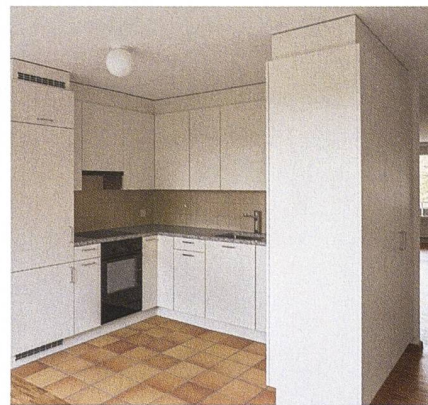
In einigen Viereinhalbzimmerwohnungen wurde die Küche in L-Form durch eine in U-Form ersetzt (siehe Plan). Eine neue Schiebetüre sorgt für zusätzliche Privatsphäre.

Diese startete im Mai 2022 an jeweils zwei Strängen in verschiedenen Treppenhäusern gleichzeitig. Die Farben und Plattenformate in den vollständig neu ausgestatteten Badezimmern und Küchen orientieren sich an der ursprünglichen Architektur und der charakteristischen Gestaltung der 1980er-Jahre. In einigen Wohnungen, die über eine separate Toilette verfügen, integrierte man im Badezimmer zudem ein zweites WC anstelle eines Doppellavabos. Bei zehn Zweieinhalbzimmerwohnungen im Erdgeschoss setzt man im Sinne der Barrierefreiheit neu auf eine schwellenlose Dusche. Einige Viereinhalbzimmerwohnungen erhielten zudem eine zusätzliche Küchenfront für mehr Stau- und Arbeitsfläche.
