Bahoge saniert Siedlung Buchhalden im zürcherischen Kloten

# Im Zeichen der 80er-Jahre

Die Bahoge saniert ihre Siedlungen meist im bewohnten Zustand. So auch die Buchhalden in Kloten, wo haustechnische Installationen, Bäder und Küchen erneuert wurden. Dank frühzeitiger Kommunikation und der Option eines vorzeitigen Mietzinserslasses waren schliesslich nur acht der 36 Wohnungen während der Sanierung bewohnt.

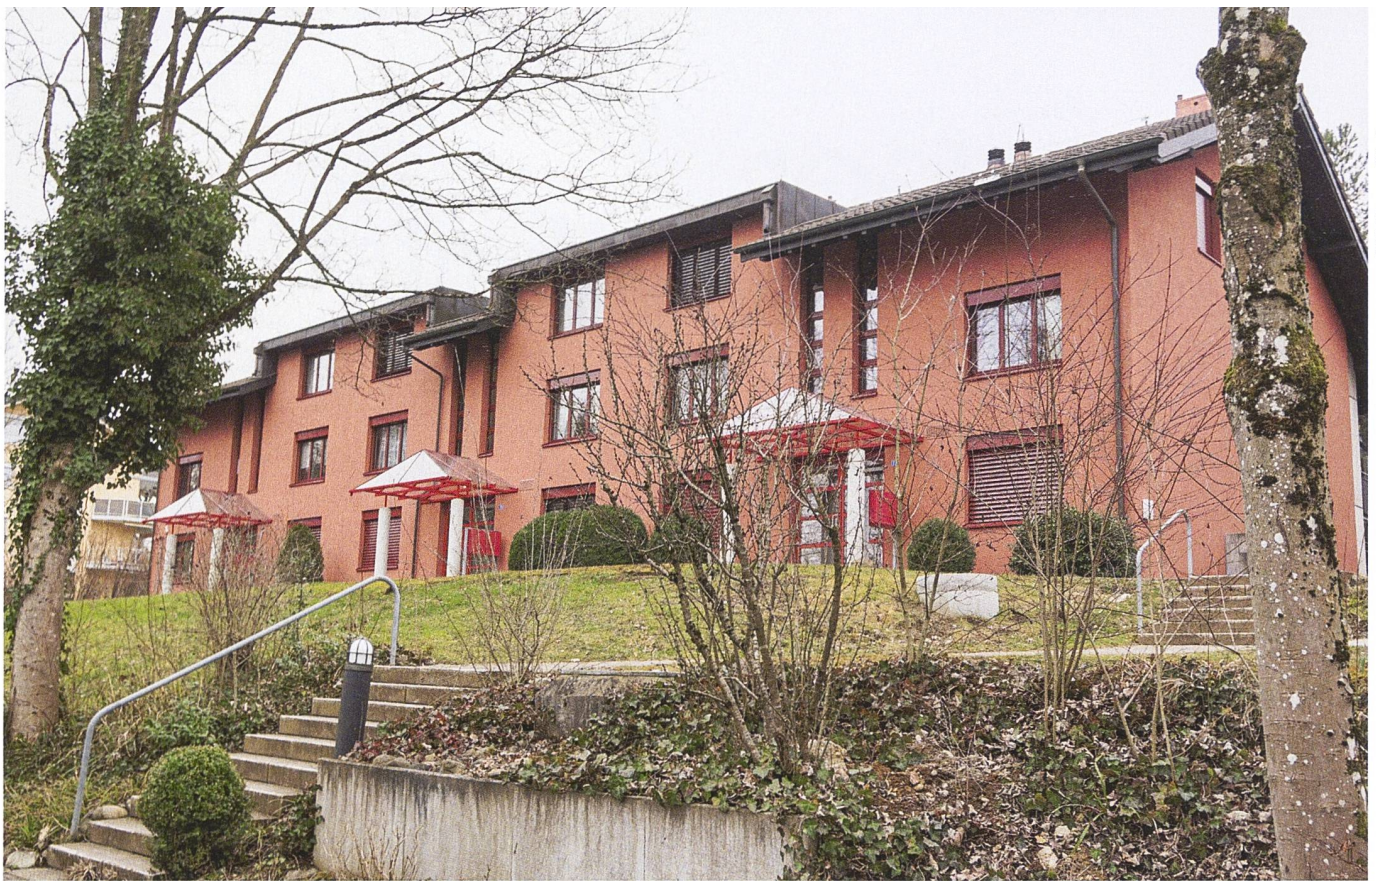
Im Rahmen der Sanierung wurde die ursprüngliche Farbgebung der Buchhaldensiedlung neu interpretiert und die Fassade in einem erdigen Rot gestrichen.

se Holzelemente erneuert und die Fassade frisch gestrichen. Verteilt über die vier Dächer findet sich neu eine 300 Quadratmeter grosse Photovoltaikanlage, die zukünftig mindestens den Allgemeinstrombedarf abdecken soll.

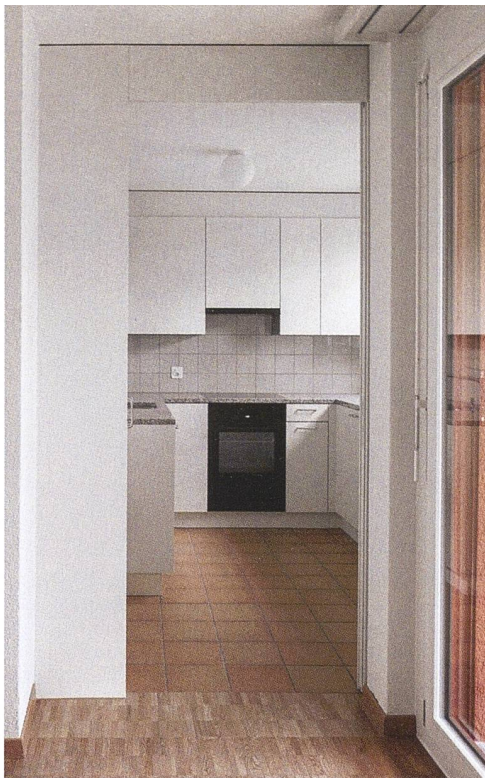
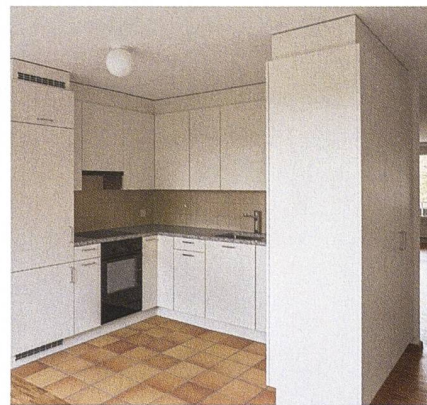
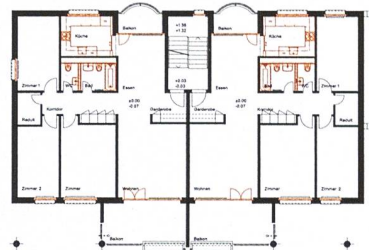
In einigen Viereinhalbzimmerwohnungen wurde die Küche in L-Form durch eine in U-Form ersetzt (siehe Plan). Eine neue Schiebetüre sorgt für zusätzliche Privatsphäre.

Diese startete im Mai 2022 an jeweils zwei Strängen in verschiedenen Treppenhäusern gleichzeitig. Die Farben und Plattenformate in den vollständig neu ausgestatteten Badezimmern und Küchen orientieren sich an der ursprünglichen Architektur und der charakteristischen Gestaltung der 1980er-Jahre. In einigen Wohnungen, die über eine separate Toilette verfügen, integrierte man im Badezimmer zudem ein zweites WC anstelle eines Doppellavabos. Bei zehn Zweieinhalbzimmerwohnungen im Erdgeschoss setzt man im Sinne der Barrierefreiheit neu auf eine schwellenlose Dusche. Einige Viereinhalbzimmerwohnungen erhielten zudem eine zusätzliche Küchenfront für mehr Stau- und Arbeitsfläche.

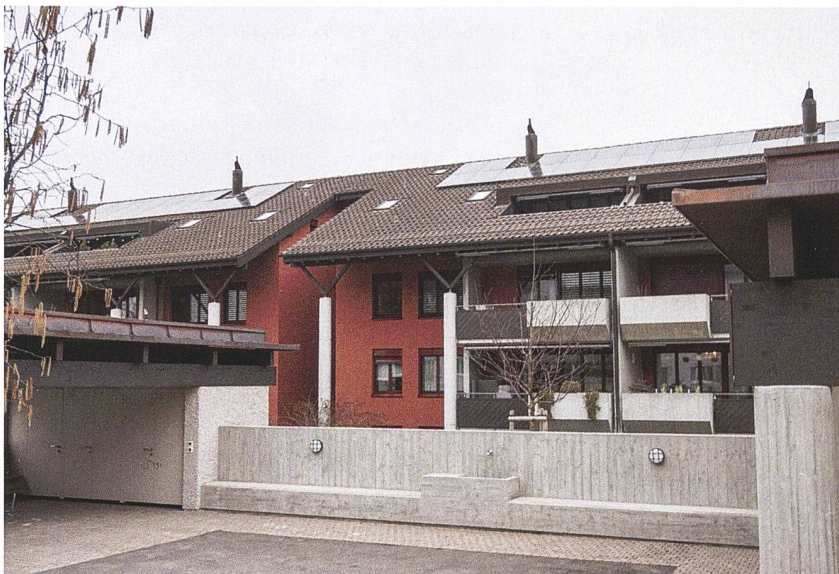
Auf den Dächern der vier Mehrfamilienhäuser findet sich neu eine PV-Anlage mit einer Gesamtleistung von 63,5 Kilowatt-Peak

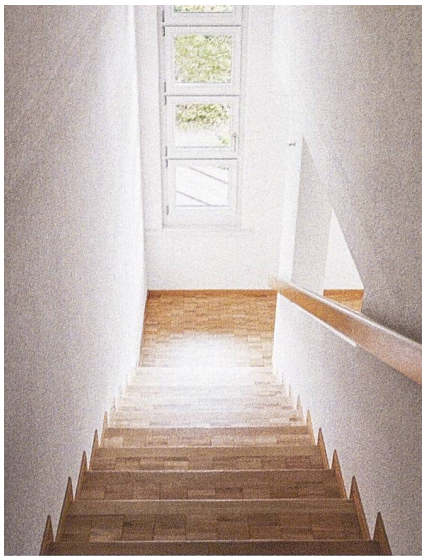
Die alten Fenster wurden durch moderne dreifachverglaste ersetzt. Das Bild zeigt den Aufgang einer Maisonettewohnung.

die haustechnischen Installationen erneuert werden sollten, inklusive Küche und Badezimmer. Die restlichen Räume und die wohnungsinterne Wärmeverteilung aber wurden weiterhin für gut befunden, ebenso die Aussenwände mit einem U-Wert von  $0,3 \text{ W/m}^2\text{K}$ . Hier ging es deshalb einzig um die Auffrischung einzelner Bauteile, während die Fenster durch Dreifachverglasung ersetzt wurden.

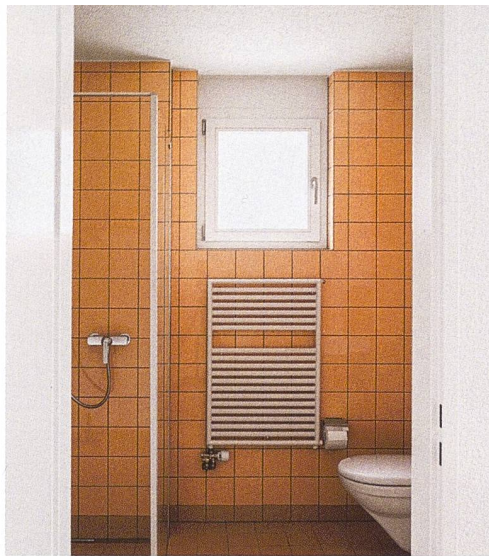
Im Erdgeschoss wurden einige Badezimmer barrierefrei mit schwellenloser Dusche ausgestattet. Die Duschwand lässt sich im Bedarfsfall einfach entfernen. Bei Farben und Plattenformaten hat man sich an die Gestaltung der 1980er-Jahre angelehnt.

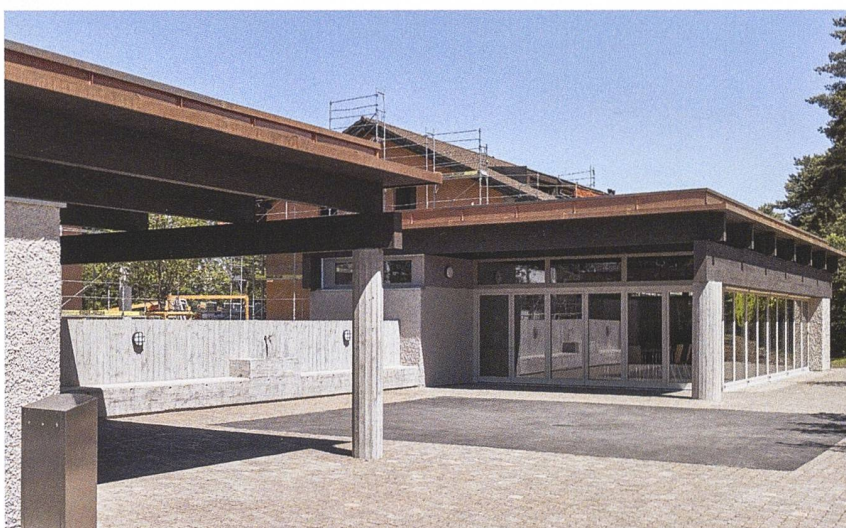
**Der neue Gemeinschaftsraum mit offener Küche nimmt im Innern die Farben der Siedlung auf. Aussen fügt sich die Beton- und Holzoptik von Raum und Pergola harmonisch ins Siedlungsbild ein.**

ein. Mit einer überdachten Pergola, einem grossen Raum mit offener Küche und teilweise verglaste Fensterfront eignet er sich über alle Jahreszeiten fürs Zusammensein. Der Hartplatz davor kann zum Beispiel zum Unihockeyspielen genutzt werden. «Wir haben im Vorfeld über die Siedlungskommission die Wünsche der Bewohnerinnen und Bewohner abgeholt und diese, soweit möglich, einfließen lassen», so der Geschäftsführer.

Im Oktober 2021 begannen die Bauarbeiten mit der Erstellung des neuen Gemeinschaftsraums. Dieser fügt sich mit seiner Beton- und Holzoptik harmonisch ins Gesamtbild der Siedlung
