**Artikel:** Das Waldmannhaus zu Blickenstorf bei Zug  
**Autor:** Hunziker, J.  
**DOI:** <https://doi.org/10.5169/seals-156485>

### Das Waldmannhaus zu Blickenstorf bei Zug.

(Taf. VIII und IX.)

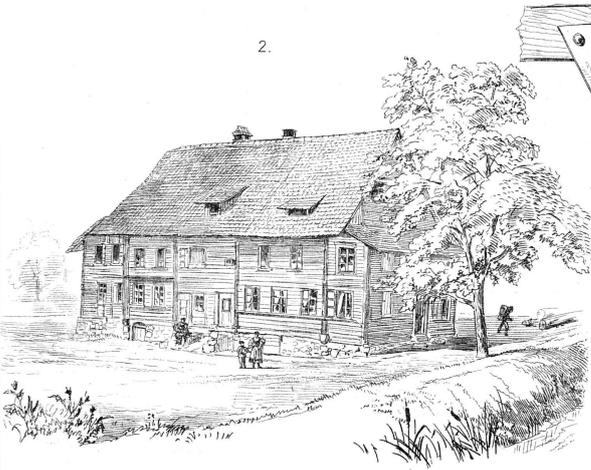
Ich besichtigte das Waldmannhaus zum ersten Mal diesen Frühling, und traf dabei auf die am obern Ende der Mittelstud r (s. Längendurchschnitt, Fig. 5) angebrachte Jahrzahl 1412 (s. Fig. 1). Da ich sie noch unbekannt glaubte, gab ich dem »Anzeiger f. schw. Alterthkde.« davon Notiz. Hr. Prof. Dr. Rahn machte mich aber aufmerksam auf den »Katalog der Waldmannausstellung im Musiksaal, Zürich, d. 21. Juni bis 7. Juli 1889«, wo diese Jahrzahl bereits veröffentlicht ist, freilich ohne Angabe der Stelle, wo sie sich findet, daher man sie seither irrthümlich in der »Kammer« gesucht hat. Derselbe Katalog erwähnt nämlich auch die Aufnahme dieser »Kammer« (oder »eines Zimmers« wie der Katalog sagt) im Waldmannhause durch Hr. Architect Fietz, und Hr. Prof. Dr. Rahn fügte gefälligst bei, dass diese Zeichnungen sich im Archiv der Commission für Erh. hist. Alterthümer befänden, von wo sie mir dann auch gütigst zur Benützung zugestellt wurden. Nachdem ich dann noch an Ort und Stelle eine photographische Aufnahme, Grundriss u. s. w. erstellt, glaube ich so ziemlich im Besitze des nöthigen Materials zu sein, um besagte Berichtigung zu versuchen.

Vorerst steht nun wohl fest, dass die Annahme, es sei das Waldmannhaus im Jahre 1531 mit dem übrigen Dorf in Flammen aufgegangen, mit der Thatsache der wiederaufgefundenen und unzweifelhaft ächten Jahrzahl 1412 unvereinbar ist. Höchstens wenn man von der Meinung ausgeht, dass das Waldmannhaus »nicht den archaischen Typus jener Zeit trage«, könnte man noch die Vermuthung aufstellen, das Waldmannhaus selbst in seinen übrigen Theilen sei jüngern Datums als jene Mittelstud mit ihrer Jahrzahl. Von einzelnen Constructionstheilen werden wir denn auch sehen, dass diese Vermuthung richtig ist. Aber auch das Zeugniß jener Mittelstud steht nicht vereinzelt da. Wie der Grundriss es andeutet, besitzt das Haus 12 solcher »Stüd« oder Ständer, welche das Knochengerüste des ganzen Hauses bilden. Von diesen 12 Stüden sind nun 10, genau ebenso wie die Mittelstud r, aus Eichenholz gezimmert, an den innern Kanten abgefast, und am obern Ende, welches bis in die Gevierte reicht, durch seitliche Büge in Schwalbenschwanzform mit den darüber laufenden Spannhölzern verbunden. Nur die Stud z (s. Grundriss) ist aus weichem Holz später ersetzt, und die Stud x ist aus Eichenholz, aber verunstaltet und sehr beschädigt. Noch weiter: auch die Construction der gothischen Thüre (Grundriss bei m, Stube I), und diejenige der Decke derselben Stube, wie sie von Fietz gezeichnet sind (s. Taf. VIII-IX, Fig. 3 u. 4), haben durchaus nichts, was der Datirung von 1412 widerspräche. Es kommt hinzu, was man bisher
