Artikel: Die Baugeschichte von St. Martin in Zillis

Autor: Poeschel, Erwin

Die Baugeschichte von St. Martin in Zillis

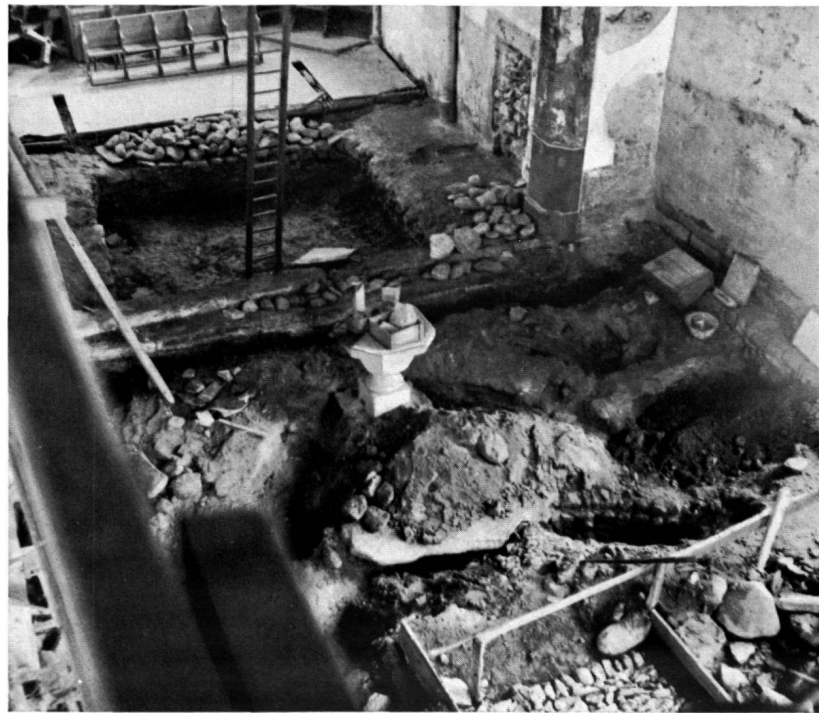
Abb. 2. ST. MARTIN IN ZILLIS

Bild der Ausgrabungen im August 1938. Im Vordergrund die grosse Apsis, dahinter — beim Taufstein — die drei Apsiden. Im Chor das alte Altarhaus

So also war es mit unserer aus Urkunden und Baubestand geschöpften Kenntnis der Baugeschichte dieses Gotteshauses bisher bestellt gewesen. Im Sommer des vergangenen Jahres (1938) aber erfuhr sie eine ungeahnte Erweiterung: damals beschloß die Kirchgemeinde Zillis die schon längst dringlich gewordene Erneuerung des Kirchenbodens; außerdem sollte nur noch das Innere einen neuen Anstrich erhalten. Eine umfassende Gesamtrenovation war also nicht geplant, und es standen daher auch Mittel für ausgedehntere Nachforschungen nicht bereit. Trotzdem nahmen es der pastor loci (Pfarrer Chr. Weißtanner) und der Bauunternehmer (J. Premoli) in Zillis auf sich, dabei im Chorboden nach Spuren einer früheren Anlage graben zu lassen. Bei meinem Eintreffen in Zillis — am 10. August vergangenen Jahres — waren die Fundamente des romanischen Chores bereits freigelegt; auf meine Bitte hin ließen sich die genannten Herren sowie Dipl. Arch. H. Wild, der die Renovation leitet, bereit finden, auch noch vor den Stufen des Chores im Schiff zu graben. Hier stieß man nun schon bald auf den Südschenkel der großen Apsis, die dann bis zum nächsten Tag in ihrem ganzen Zug bloßgelegt werden konnte. Östlich davon waren dabei beidseits Kreissegmente zum Vorschein gekommen, von denen aus die Zilliser Herren die Nachforschungen fortsetzten und die Dreiapsidenanlage freilegten. Westlich der großen Apsis wurde alsbald noch ein querlaufendes, nur 35 cm starkes und in geringe Tiefe reichendes Mäuerchen aufgedeckt, das als Stufe zu dieser Exedra — dem Altarraum — zu betrachten ist⁶⁾. Andere Abzweigungen waren, wie die Nachforschungen längs der Seitenwände ergaben, nicht vorhanden (Abb. 2 und 3).
