Artikel: Die alte Kirche in Zürich-Altstetten und die 1941 vorgenommene
Ausgrabungen

Die alte Kirche in Zürich-Altstetten und die 1941 vorgenommenen Ausgrabungen

VON HANS HOFFMANN

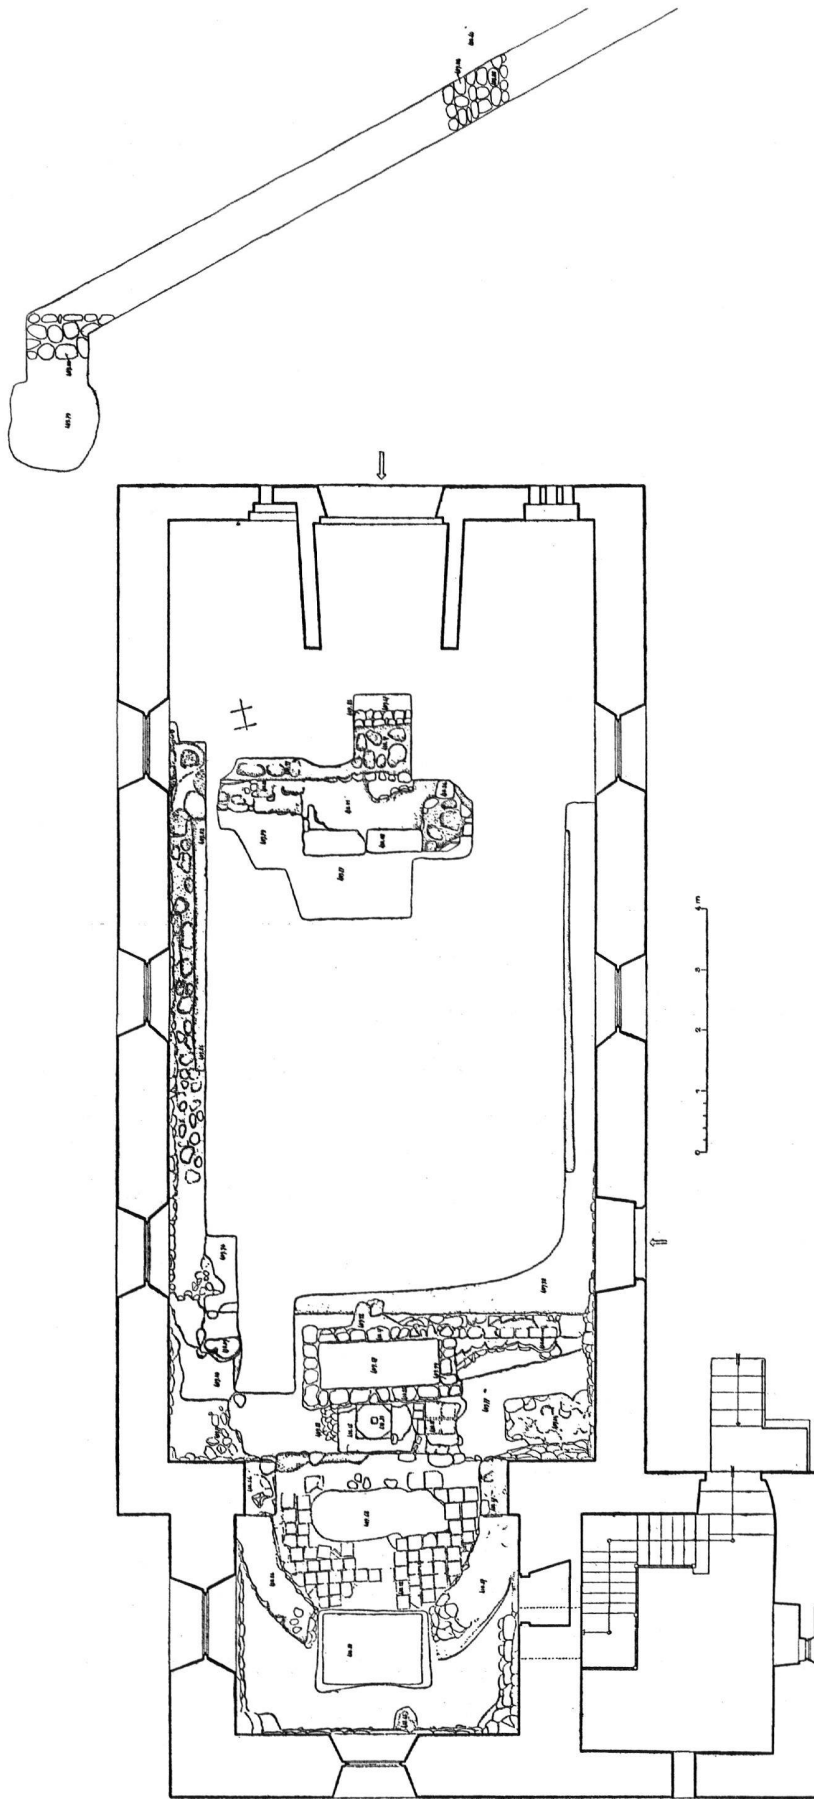
Abb. 1. Die alte Kirche Zürich-Altstetten. Grundriss mit den Ergebnissen der archäologischen Untersuchungen.
 Aufgenommen vom Technischen Arbeitsdienst des Kantons Zürich

Mit der aufgefundenen Apsis wird für das 11. Jahrhundert ein kirchliches Gebäude gesichert, während die urkundlichen Nachrichten erst im 13. Jahrhundert eine Kapelle erwähnen² (Abb. 1 und Tafel 93 a).

75 cm unter dem Niveau des Bodens, auf Quote 409.85, einen gleichen Terrazzoboden wie im Kirchenschiff (Abb. 1). Nach der freien Lage auf dem Hügel zu urteilen, war das römische Gebäude eine *Villa rustica*, über deren Umfang und Einteilung man vorläufig im Ungewissen bleibt, da mit Rücksicht auf das verhältnismäßig häufige Vorkommen dieser bescheideneren römischen Anlagen auf weitere Grabungen außerhalb der Kirche verzichtet wurde (Tafel 93 a und b).

kere Abnutzung der Plattenoberfläche zeigt. Der Altar muß 84 cm in der Länge und wohl nicht viel über 50 cm in der Breite gemessen haben – bei 50 cm brechen die Ziegelplatten des Grabes wegen jäh ab. An der nördlichen Schmalseite der Spur war noch ein kleiner Mörtelrest zu sehen. Die Lage des Altars belegt zugleich eine Abweichung der ursprünglichen Chorachse um 3° von der alten und heutigen Achse des Schiffes. Es ist die von bedeutenderen Bauten her bekannte Verschiebung der Achsen der verschiedenen aufeinanderfolgenden Bauteile⁸ (Abb. 1, 5 und 6). Über

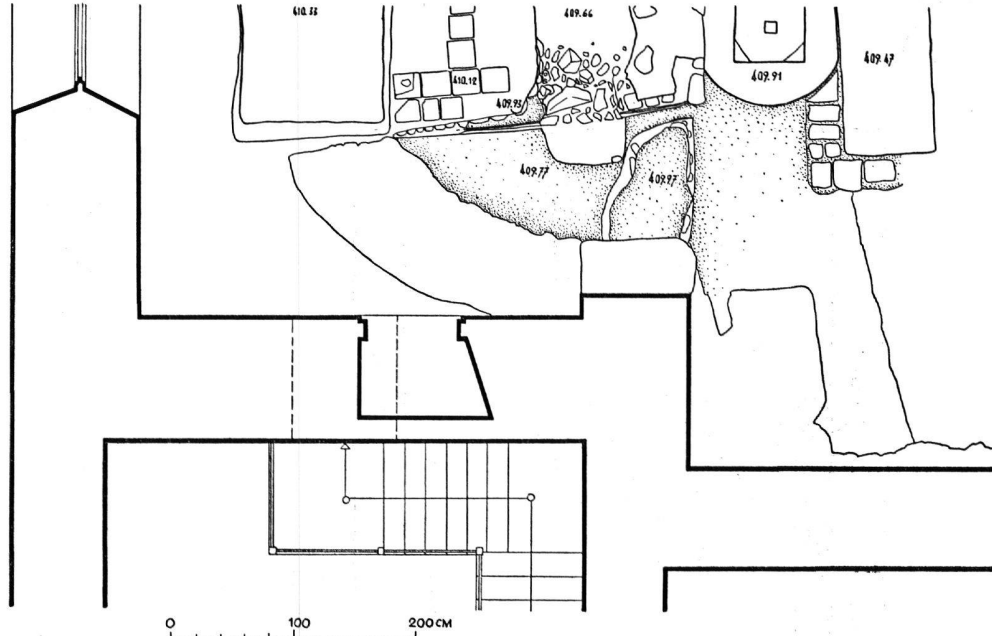
Abb. 2. Ausgrabung im Chor bis auf den Boden der römischen Villa (Mauerzug den Boden 409.77 nach oben begrenzend)

1,5 cm Dicke, von denen die beiden ersten gegen den Innenraum rote Bemalung aufweisen (Abb. 2 und 3). Dieser Mauerzug, der Terrazzoboden, besonders aber die auf diesem lagernde 15 cm hohe Schuttschicht, in der sich Stücke von römischen Dachziegeln, von Hohlziegeln der Wände, ein deformiertes Bronzestück, wahrscheinlich von einer Türangel, vorfanden, lassen keinen Zweifel, daß es sich um die Überreste einer römischen Villa handelt, aus denen auch die Hypokaustplatten stammen, die als Bodenbelag der romanischen Apsis verwendet wurden³. Eine der Platten trug in eingepprägtem Rechteckrahmen den Stempel D.S.P., den Mommsen als *Doliare stationis publici*, als «Töpferware aus der Station der Abgabe» interpretierte⁴, der heute als privater Firmenstempel gilt⁵ (Abb. 4). Bemerkenswert bleibt der neue Fund immerhin deshalb, weil der Stempel bisher nur auf Dachziegeln, nicht aber auf Hypokaustziegeln festgestellt wurde. Schon 1853 war aus Altstetten ein Dachziegel mit diesem Stempel bekannt⁶, der auch auf dem Lindenhof und auf dem Ütliberg zutage trat. 1864 wird von Keller ein besonderes Fundstück auf dem Kirchenhügel von Altstetten erwähnt: der als Pantherkopf gebildete Bronzegriff eines Schlüssels⁷. Vor der Südwestecke der heutigen Kirche traf man im Oktober 1941 bei der Grabung eines Brunnenschachts,

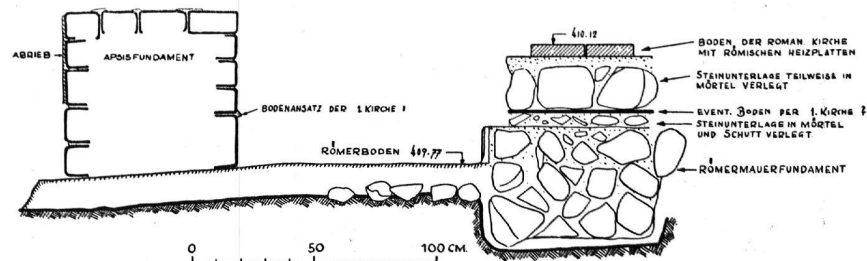
Abb. 3. Querschnitt durch den Rest der Römermauer im Chor

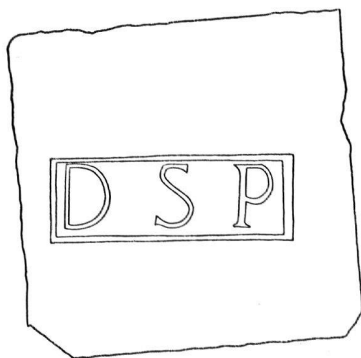
Abb. 4. Römische Hypokaustplatte vom Plattenbelag des 1. romanischen Chores mit Privatstempel. Maßstab 1:5

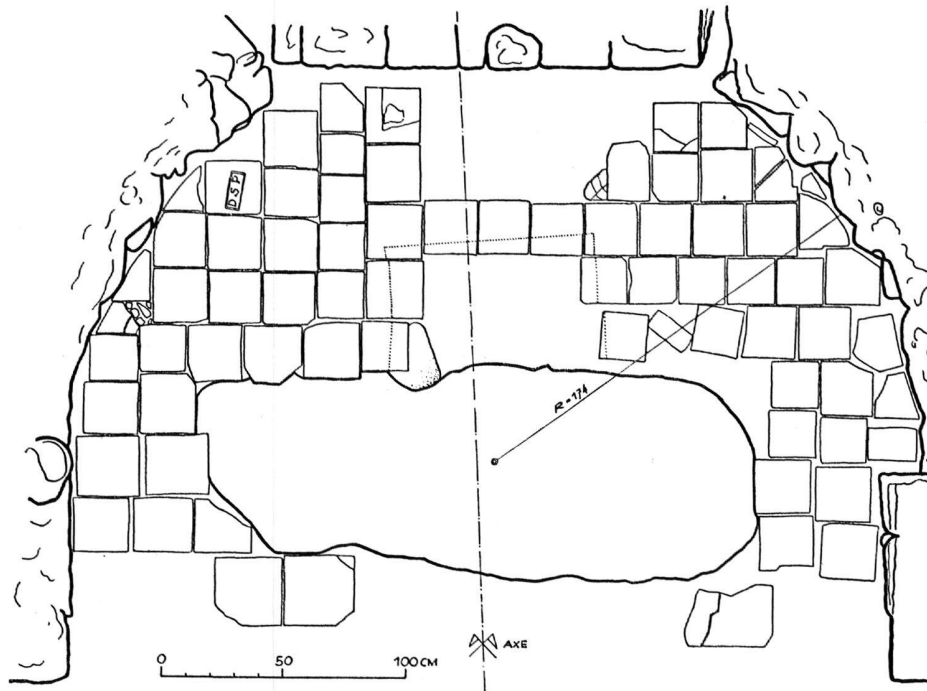
Abb. 5. Apsis der ersten romanischen Kirche mit Belag aus römischen Hypokaustplatten, der in der Mitte durch die Aushebung eines Grabes (nach dem 13. Jahrhundert) zerstört ist. Die punktierten Linien auf den Platten oberhalb des Grabes bezeichnen den Choralter

in den Winkel, welcher die Apsis mit der Chorbogenwand bildet – sind auch wesentliche Anhaltspunkte für eine Rekonstruktion des Aufrisses gegeben. Nach dem Maß des Chorbogenfundamentes ist seine Höhe mit 3,1 m angenommen. Darnach und nach der für die Zeit üblichen Dachneigung sind Ost- und Westmauer des Schiffes einigermaßen fixiert, so daß die wahrscheinliche Gestalt des Ganzen, wie sie Abb. 8 gibt, rekonstruiert werden kann. (Abb. 1, 5, 7, 8, 12 und Tafel 93 a und 94 c).

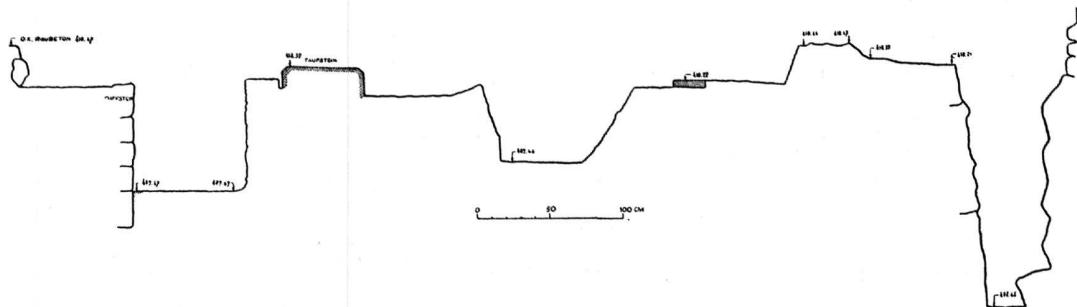
Abb. 6. Längsschnitt in der Mitte von Schiff und Chor. Von links: Gemauertes Grab (17. Jahrh.), Sockel des Taufsteins (1529); Grab im Chor; Bodenhöhe des 1. romanischen Chors (bei der Platte), Altarfundament, ganz aussen Mauer des Turmchors

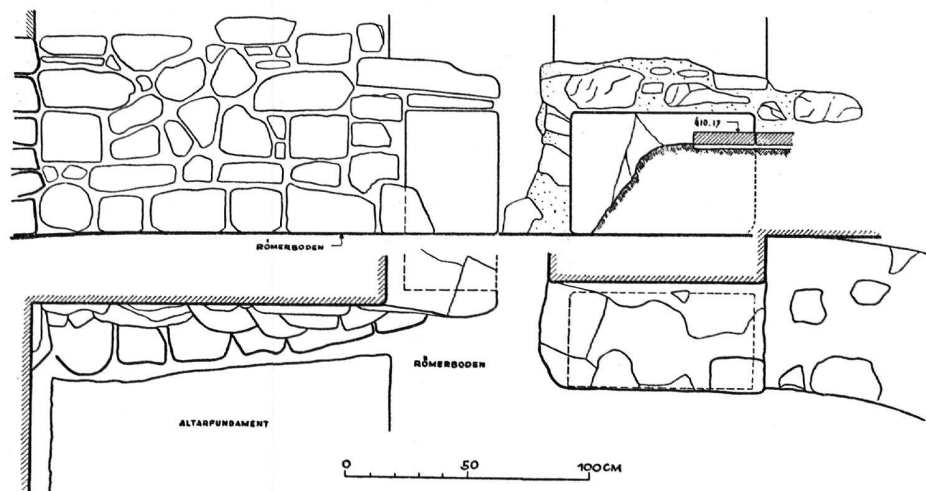
Abb. 10.

Front und Seitenansicht sowie zugehörige Grundrisse des früheren linken Chorbogenpfeilers

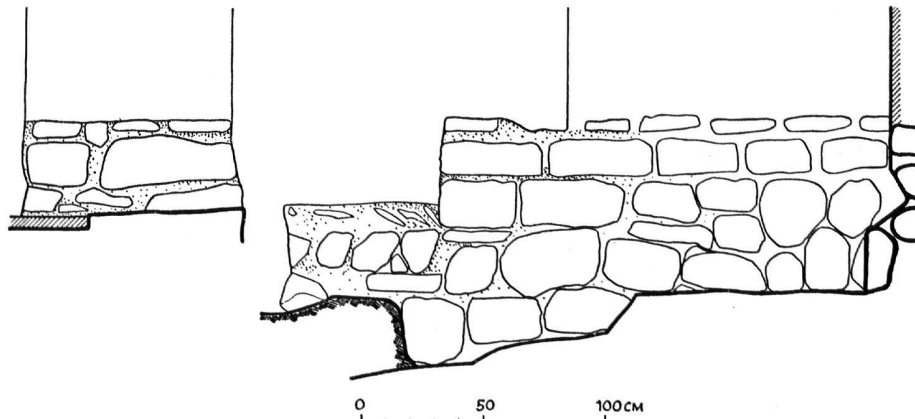
Abb. 11. Seiten- und Frontansicht des früheren rechten Chorbogenpfeilers

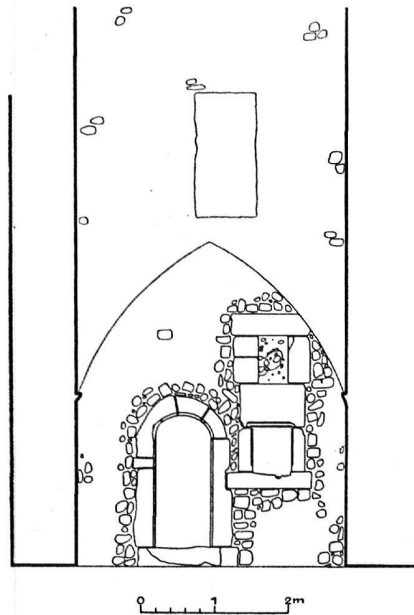
Abb. 14. Längsschnitt durch den Chor knapp vor der Nordwand. Darin romanische Türgewände zur Sakristei und Reste des Sakramentshauses

Die romanische Sakristeitüre hat eine lichte Höhe von 1,81 m, Breite von 0,74 m, ist aber an Pfosten und am Bogen sehr ungleich aufgebaut, indem jene am Gewände rechts aus einem, am Gewände links aus drei und dieser aus drei sehr ungleichen Stücken besteht, die auch in der Breite zwischen 20,5 und 29,5 cm variieren. Die Schwelle ist nur an ihrer Oberseite sorgfältig behauen, unten aber mit kurvigem Umriß ins Mauerwerk eingebettet (Abb. 14).

Man könnte versucht sein, die für die 1470er Jahre eigentlich primitive Form des Chorgewölbes mit dem Datum 1418 zusammenzubringen, da eine bedeutende Dotierung des Altars der Maria und des Bischofs Sabinus (es ist *ein* Altar)¹⁷ stattfand und Pfleger des Kirchenbaus genannt werden. Doch widerspricht dieser Annahme die besondere Hervorhebung der Vierecksternform durch Erhöhung seiner Spitzen auf den vier Diagonalrippen. Diese Rippen sind sehr sorgfältig gearbeitet. Das Sakramentshäuschen, das an der Nordwand des Chors neben dem romanischen Portal wieder aufgedeckt wurde, ist nur noch in den eingemauerten Steinblöcken und der Öffnung erhalten. Alle skulptierten Teile wurden in der Zeit der Reformation auf die Mauerflucht zurückgehauen. Einzig die Rahmung der Öffnung konnte bei der Restaurierung 1941 als feines Rippen- und Stabprofil noch erkannt und wieder ergänzt werden. Die Öffnung umschließen unten, 1,12 m über dem heutigen Boden, ein 1,20 m breiter, 26 cm hoher Block, seitlich im Abstand von 55 cm zwei Steine von 62/19 cm und oben ein augedehnteres Stück von 87/59 cm, das wohl eine Engelsfigur trug. Über dem Rahmen nahmen die 67/36 cm messenden, hochkantgestellten Steine wohl einmal Fialen auf, während der oberste, abschließende, 99/30 cm messende, mit einem Spruchband das Ganze krönte (Abb. 14 und Tafel 96 b).

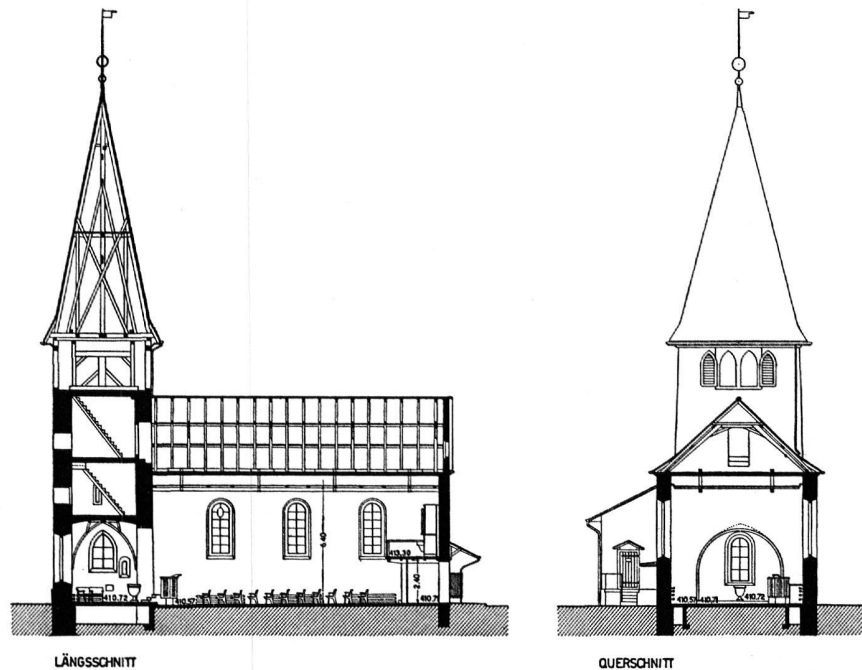
Abb. 16 u. 17. Längsschnitt durch Schiff und Turmchor, Querschnitt durch das Schiff.
Zustand nach der Renovation von 1941

mit einer Vorhalle auf zwei Säulen versehen; auch der äußerst einfache, etwas schwerfällige Taufstein muß damals neu erstellt worden sein. Der Anschluß des Balkenwerks der neuen Partie an den schönen alten Dachstuhl verriet bis vor kurzem noch, wieviel weniger sich die Zeit um 1840 auf Holzkonstruktion verstand als das spätere 18. Jahrhundert. Auf die Erörterung der Einbauten von 1916: Erweiterung der Empore und Orgel, kann verzichtet werden, da alles 1941 wieder verschwand (Tafel 95 c und Tafel 96 b, Abb. 13, 15–18).

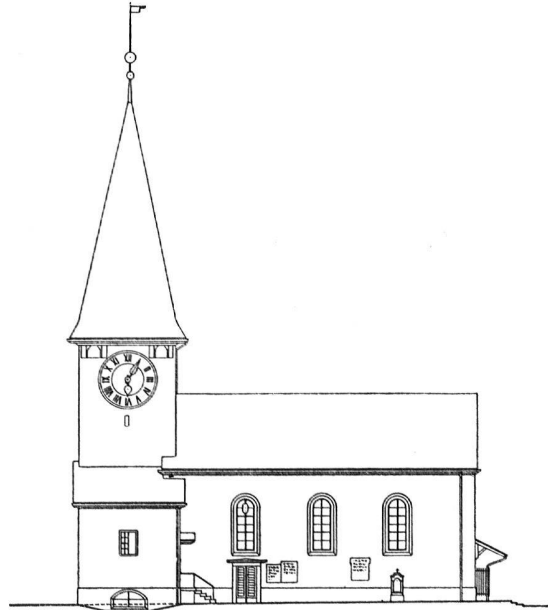
Abb. 18. Ansicht von Norden nach der Renovation. Vor dem Turm die Sakristei mit dem Bogen des Beinhauses (ganz unten)

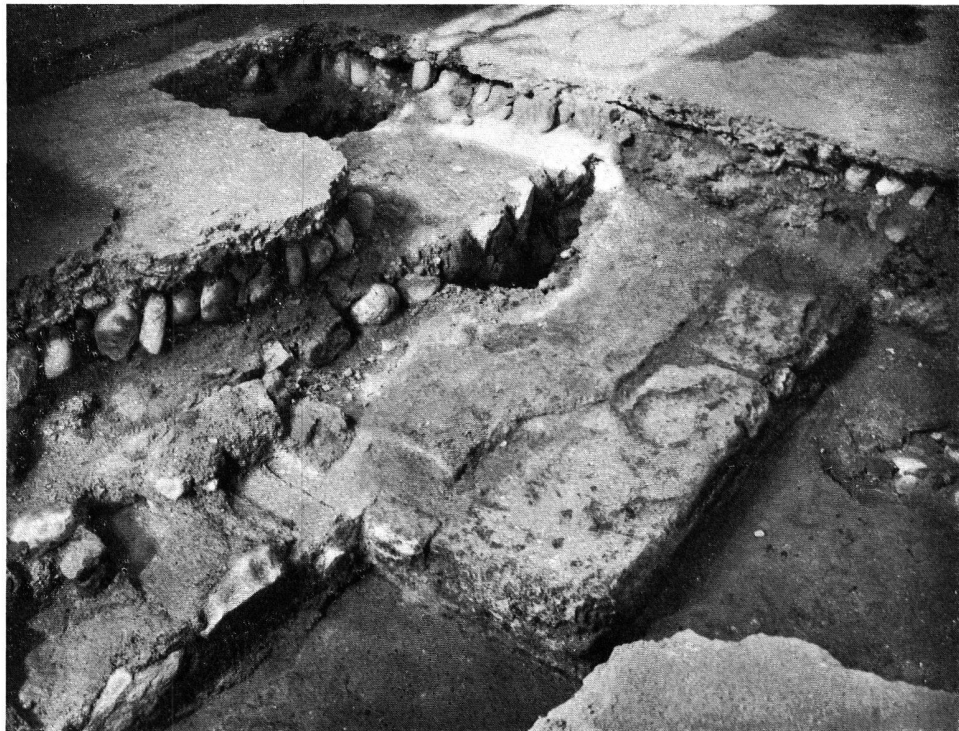
c

c. Ausgrabung der Westmauern der ersten und zweiten romanischen Kirche mit Treppenstufe des ehemaligen Einganges

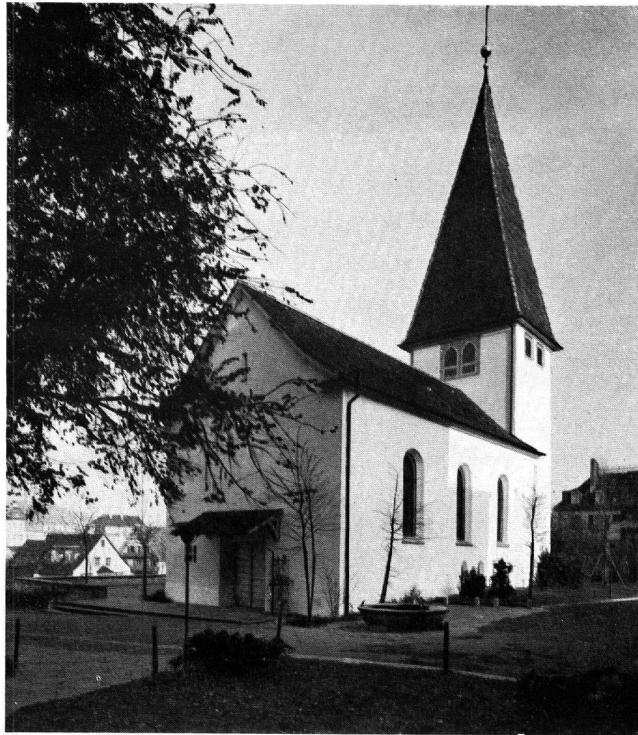
a. Ansicht von Südwesten nach der Renovation von 1941

Bei der neuesten Restaurierung 1941/1942 wurde die Kirche um jenes Joch wieder gekürzt, um ihr die alten guten Proportionen zurückzugeben. Das Dachgebälk von 1761 reicht jetzt bis auf 74 cm an die neue Westgiebelmauer heran und endigt ohne vollständige Verbindung mit ihr. Es erwies sich als unmöglich, die ausgegrabenen Teile von Schiff und Chor: Römerboden, Römermauer, frühromanische Apsis mit Belag aus römischen Ziegeln, Altarfundamente, Westeingang, für immer zugänglich zu machen, doch legte man wenigstens im Chor den Boden hohl, so daß keine Vermischung des Alten mit Aufschüttung des Bodens eingetreten ist. Alle alten Teile aber an Wänden und Gewölbe des Chors wurden sorgfältig wieder hergestellt: das romanische Sakristeiportal in seinem Falz leicht ergänzt und mit einer Holztüre versehen, das spätgotische Sakramentshäuschen freigelegt, die Öffnung gesäubert, in ihrem Profil durch Herrn Stolle ergänzt und mit einem einfachen Gitter geschlossen, die romanische Sakramentsnische offengelassen, das Fresko in der Leibung des romanischen Fensterchens durch Christian Schmitt Söhne fixiert und sein ins Museum verbrachter Holzrahmen durch einen neuen ersetzt. Die Rippen des Gewölbes wurden gereinigt, so daß jetzt wieder jeder Schlag des Werkzeugs erkennbar ist, die beiden Steine mit der Grandsoner Inschrift am Ostfenster des Chores eingefügt. Nur auf die Erneuerung der schwarzen Rankenmalerei am Gewölbe verzichtete man, da der arg zerhackte Verputzgrund Ergänzungen nicht aufnehmen konnte und auf neuem Verputz die Malerei ja doch bloße Kopie gewesen wäre. Der Taufstein wurde schließlich durch Hamburgerschlag und Rillenschlag am Fuße und am Rande der Cupa bereichert und mit neuem Nußbaumdeckel versehen. Das Kirchenschiff behielt nur das alte Nordportal und die Fenster, erhielt einen neuen Rauhputz und eine, das Muldengewölbe in Gips verhüllende Längsbalkendecke, eine neue Kanzel an der gleichen Stelle wie in Herrlibergers Stich, eine kleine Orgelempore und neue Orgel, neue einfache Kirchenbänke, alles in modernen Formen nach Entwürfen von Architekt W. M. Moser. Sie fügen sich mit den echten alten Teilen zum stimmungsvollen Raum einer kleinen Dorfkirche ausgezeichnet zusammen (Tafel 96 a und b).
