Artikel: Die Kirche von Riehen. A, Baugeschichte und Untersuchung 1942

Die Kirche von Riehen

a) Baugeschichte und Untersuchung 1942

VON RUDOLF LAUR-BELART

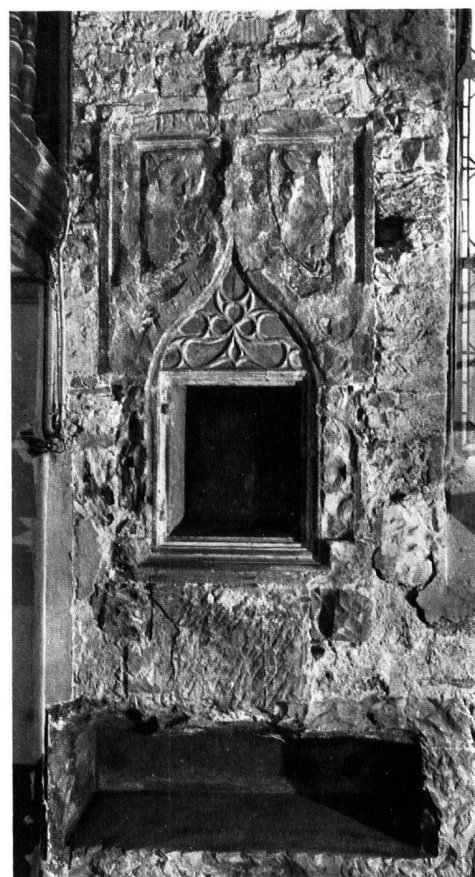
2

1. Ansicht der Kirche von Osten. – 2. Gotisches Sakramentshäuschen. – 3. Karolingische Tontöpfe
(Phot. R. Spreng, Basel und Hist. Museum, Basel)

Sandsteinen von 8 cm Breite längs der Apsisquermauer. Er liegt 60 cm höher als der dritte Boden im Schiff. Den Beginn der Apsisrundung konnten wir in den untersten Steinlagen des karolingischen Mauerwerkes beim Sakramentshäuschen (Abb. 2) gerade noch feststellen. Das Chor ging also bündig in die Apsis über. Von umso größerem Interesse ist, daß die Apsismauer bedeutend dicker ist als die Chormauer. Dies führt uns zu der überraschenden Erscheinung, daß die Quermauer der Apsis auf der Innenseite noch bis 42 cm unter den karolingischen Chorboden, d. h. bis auf das 8 cm vorspringende Vorfundament verputzt ist (Abb. 4). Ein Boden setzte hier jedoch nicht an. Die Apsis enthielt also einen Einbau, der tiefer ging als der Chorboden. Zunächst dachten

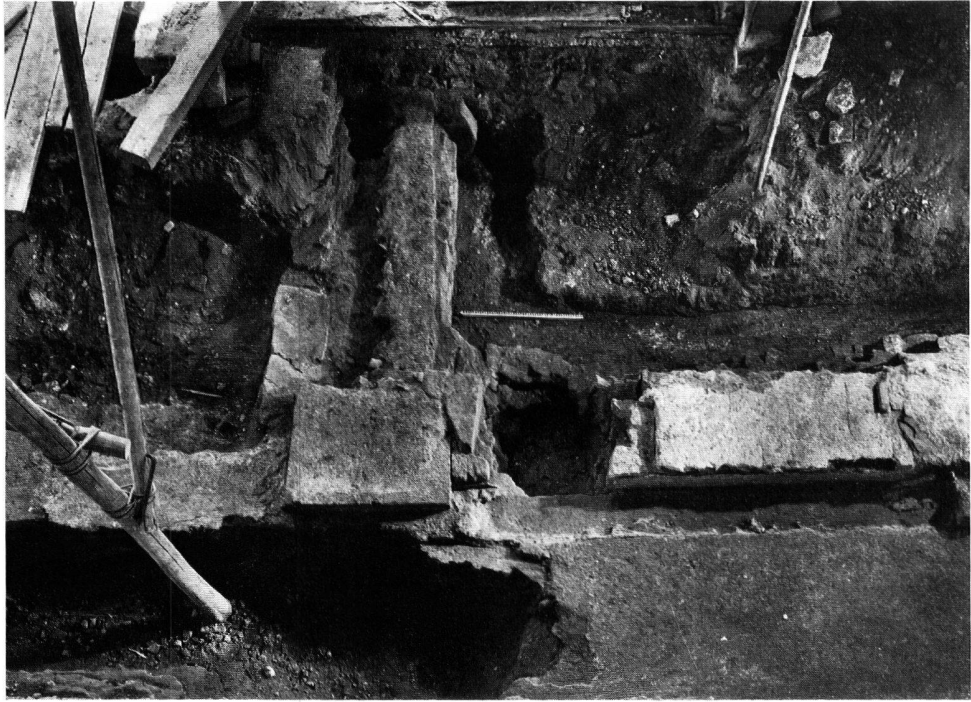
1

1. Fundamente der Südmauer, darauf Reste des gotischen Plättchenbodens, links Fundamentmauer 24 und Ansatz der südlichen Seitenmauer. – 2. Südmauer mit Ansatz der beiden obern Böden und Resten der Bank. Im Hintergrund Eingang
