**Zeitschrift:** Zeitschrift für schweizerische Archäologie und Kunstgeschichte =  
Revue suisse d'art et d'archéologie = Rivista svizzera d'arte e  
d'archeologia = Journal of Swiss archeology and art history

**Rubrik:** Nachrichten

## Nachrichten

SCHAFFHAUSEN. Am 1. April 1944 wurde die Stadt Schaffhausen von einem Luftbombardement heimgesucht. Es wurde eine größere Anzahl von Spreng- und Brandbomben (meistens 50 kg-Bomben) abgeworfen, die am Südwestrand der Altstadt und in den westlich anschließenden Quartieren große Verheerungen anrichteten. An historisch bemerkenswerten Bauten wurden im wesentlichen folgende Schäden festgestellt:

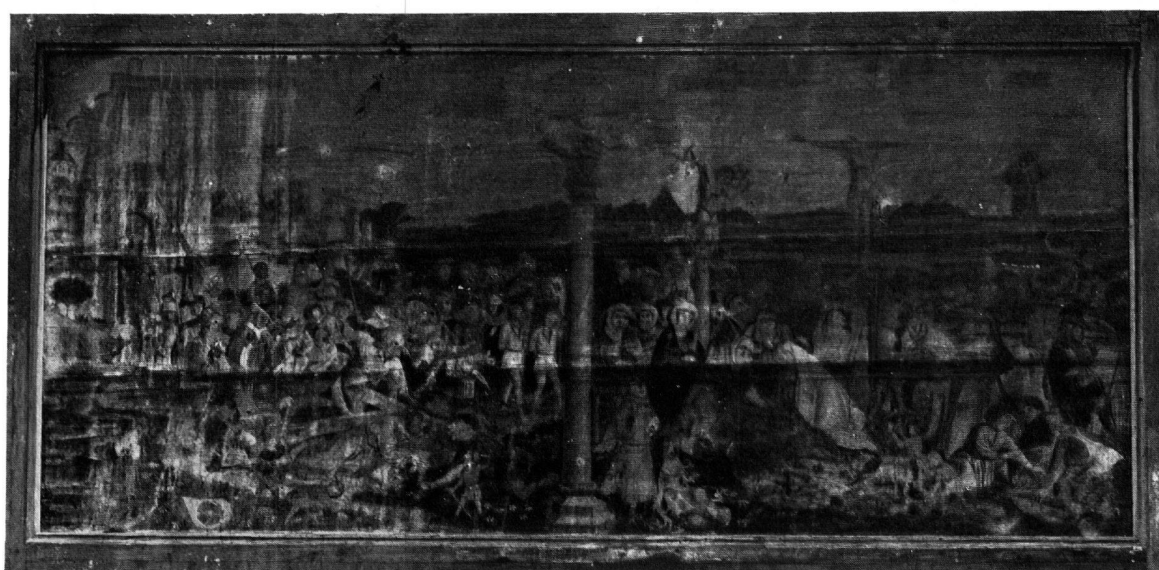
b. Die Altartafel nach dem Brande vom 1. April 1944

SCHAFFHAUSEN, MUSEUM ZU ALLERHEILIGEN (vgl. S. 59)

beschädigt das «Jünteler»-Votivbild von 1449 aus Rheinau (Tafel 12), und einige Altarflügel (Tafel 13a) aus dem 15. Jh. Vollständig zerstört Werke von Dan. Lindtmayer, Caspar Lang, Hans Beat Oswald, Hans Ludw. Stimmer, Conrad Meyer, Joh. Veith, Hans Jak. Schärer, Hans Hch. Schnetzler, Jakob Schalch, Leonhard Trippel, F. M. Diogg: «J. v. Müller»; Werke der kirchlichen Barockkunst der Bodenseegegend, Arbeiten von Hans Bendel, Johann Gg. Ott, J. J. Öchsli usw. — Beschädigt wurden die Decke und die Ausstattung (Buffet aus der ehem. Spitalschreiberei, Steckborner Ofen von 1739) der Stube aus dem Haus «z. großen Käfig» (s. ZSAK 1939, S. 183), leichter beschädigt auch das «Friedberg»-Zimmer mit bemaltem Täfer von 1774 (Werkstatt Schnetzlers?). — Vgl. u. a. Basler Nachr. Sonntagsblatt, Nr. 14; National-Ztg. 1944, Nr. 165, 172; NZZ 1944, Nr. 573, 574, 578, 584, 587, 611, 773.
