Artikel: Die mittelalterliche Kirche von Tuggen (Kt. Schwyz) und ihre späteren
Umbauten

Die mittelalterliche Kirche von Tuggen (Kt. Schwyz) und ihre späteren Umbauten

Von WALTER DRACK

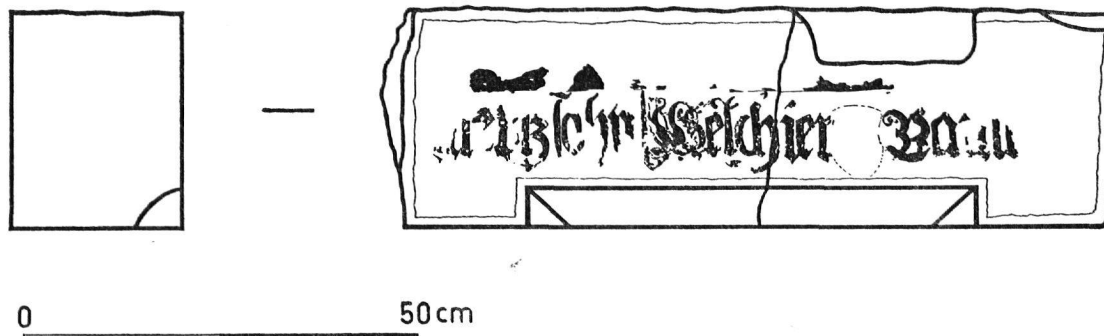
Abb. 11. Tuggen, Pfarrkirche. Sandstein-Türsturz mit aufgemalter Bauinschrift von Pfarrer Bambert, 1684.

weise)¹⁴. Sehr wahrscheinlich liess die Pfarrgemeinde aus Dankbarkeit über dem (West-) Portal mit Ölfarbe eine grössere Inschrift anbringen. Ein in 2 Stücke zerbrochener Türsturz kam 1958 jedenfalls im Schutt unter dem alten Boden des Kirchenschiffes zum Vorschein und zeigt folgende Schriftreste: «...MERTZ SOHN WELCHIER BAU...», die folgendermassen ergänzt werden dürfen: «(Eigennamen) (BA) MERTZ (Z für S!) SOHN WELCHIER BAU (HERR WAR) oder (MEISTER WAR)» (Abb. 11)¹⁵.

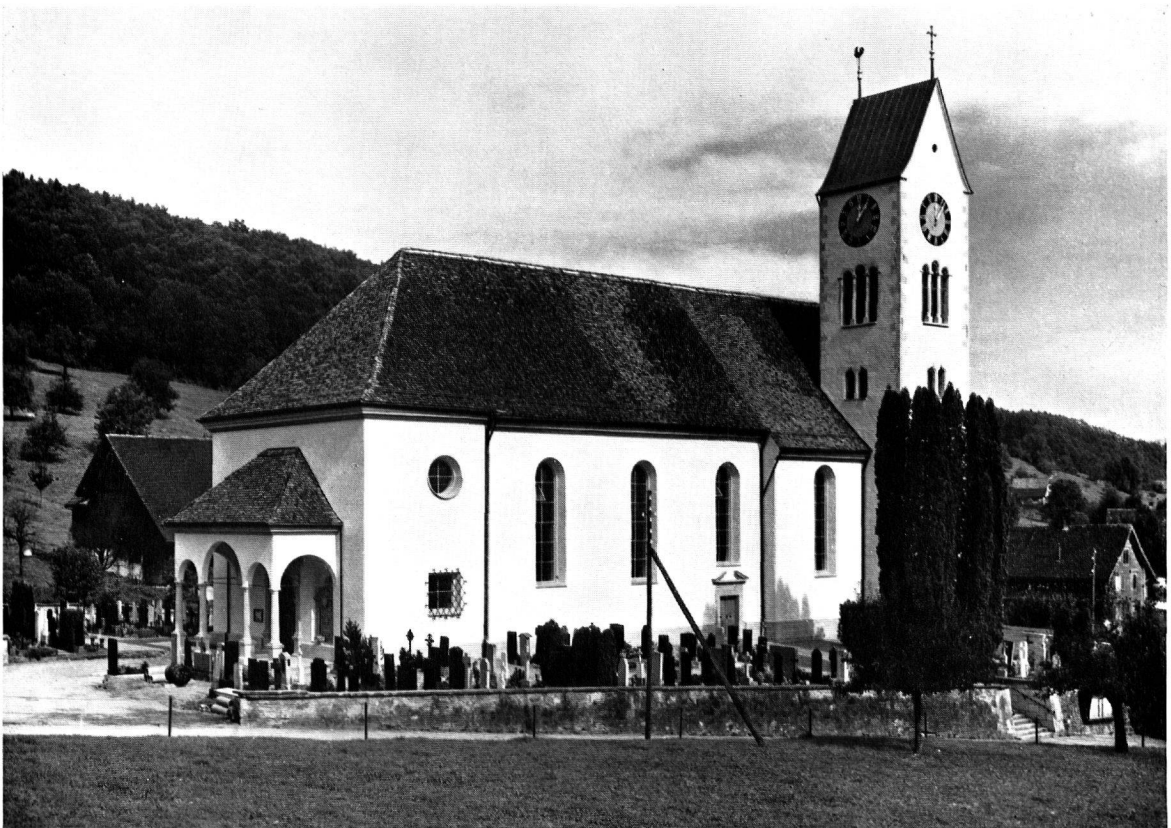
a, b Pfarrkirche von Tuggen (Kt. Schwyz). Der Barockbau von 1733/36: *a* vor der Restaurierung 1958/59. – *b* nach der Restaurierung, im Herbst 1959.

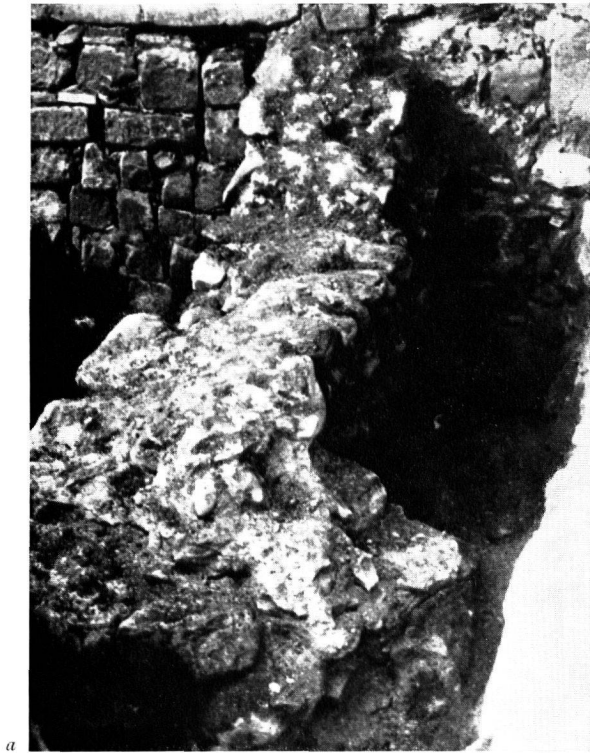
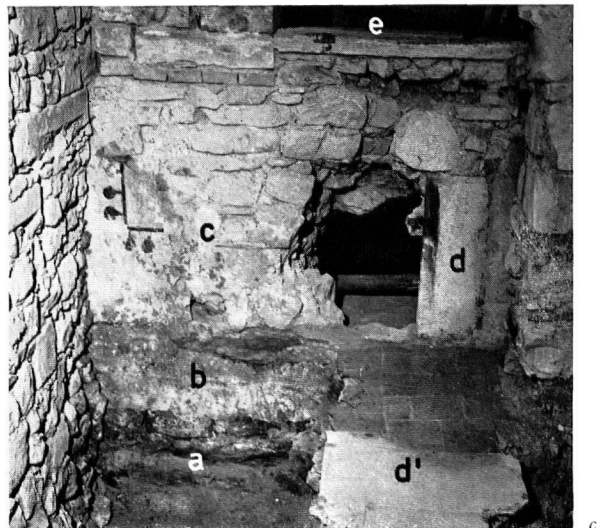
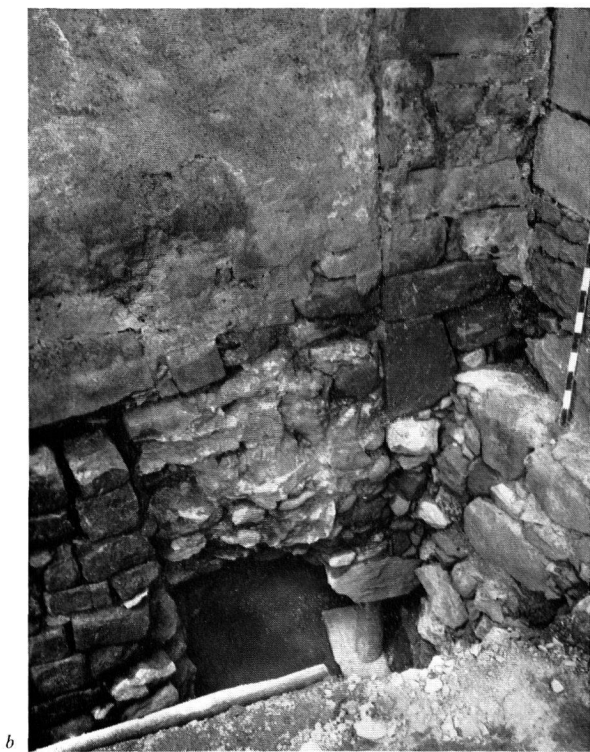
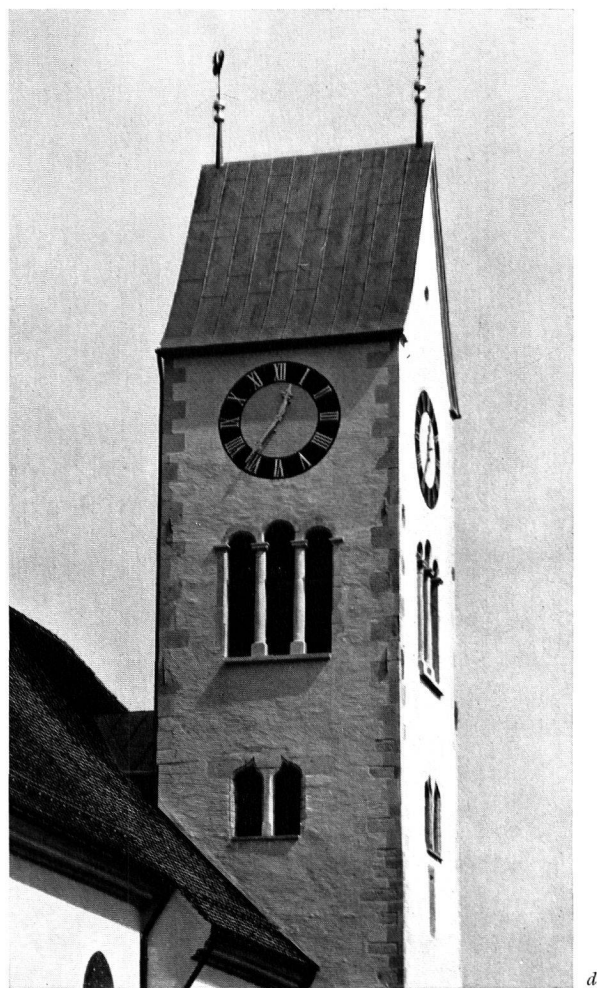
a-d Pfarrkirche von Tuggen (Kt. Schwyz): *a, b* Überreste der teilweise als Fundament dienenden, 1940 grossenteils abgebrochenen Südmauer eines Anbaues der romanischen Kirche (*a* Gesamtansicht der Mauerpartie östlich des Turmes vor dem Abbruch von 1940, *b* nach dem Abbruch von 1940, aufgenommen anlässlich der Nachgrabung von 1958); zu Seite 167 f. – *c* Südwand des Presbyteriums mit den freigelegten Bauresten (*a* Fundament der romanischen Südmauer, *b* romanischer Verputz, *c* gotischer Verputz, *d* Westgewände der gotischen Turmtür, *d'* gotischer Tonplattenboden, *e* Türschwelle des barocken Turmeingangs). – *d* Turm mit spätgotischen und barocken Schallöchern, darüber (in der 1959 aufgestockten Zone) die Zifferblätter und das neue Kupferdach; zu Seite 177.

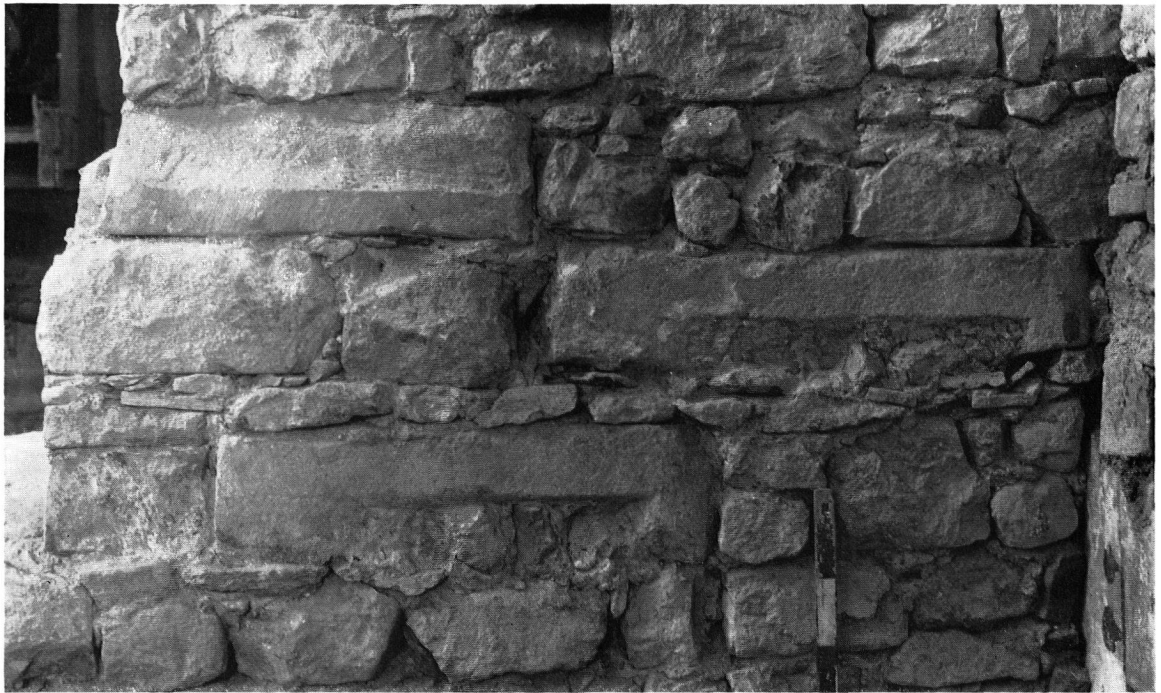
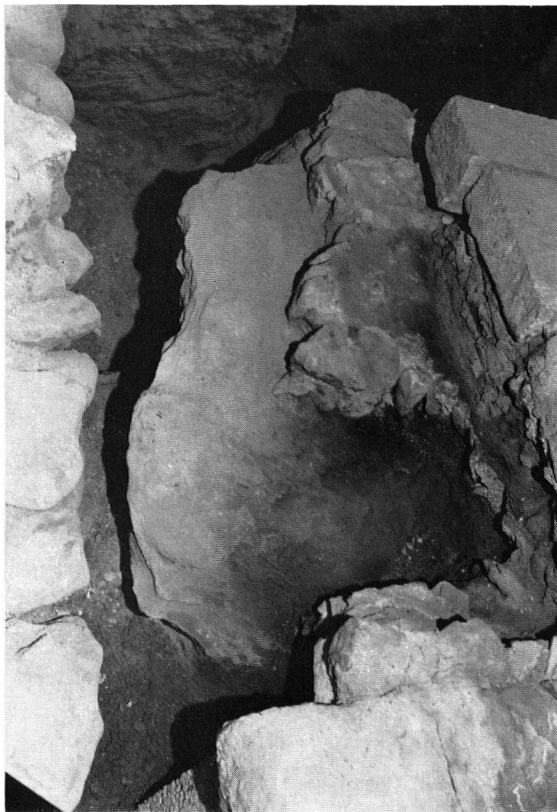
a-c Pfarrkirche von Tuggen (Kt. Schwyz): *a* Barockes Blendmauerwerk (vor der südlichen Chorbogenmauer) mit gotischen Treppenspolien, rechts Südmauer des Presbyteriums. – *b, c* im romanischen Apsischor errichtetes Grab mit mächtiger, unregelmässig zugerichteter Sandsteinplatte (*b* vor der Öffnung, *c* nach der Öffnung).

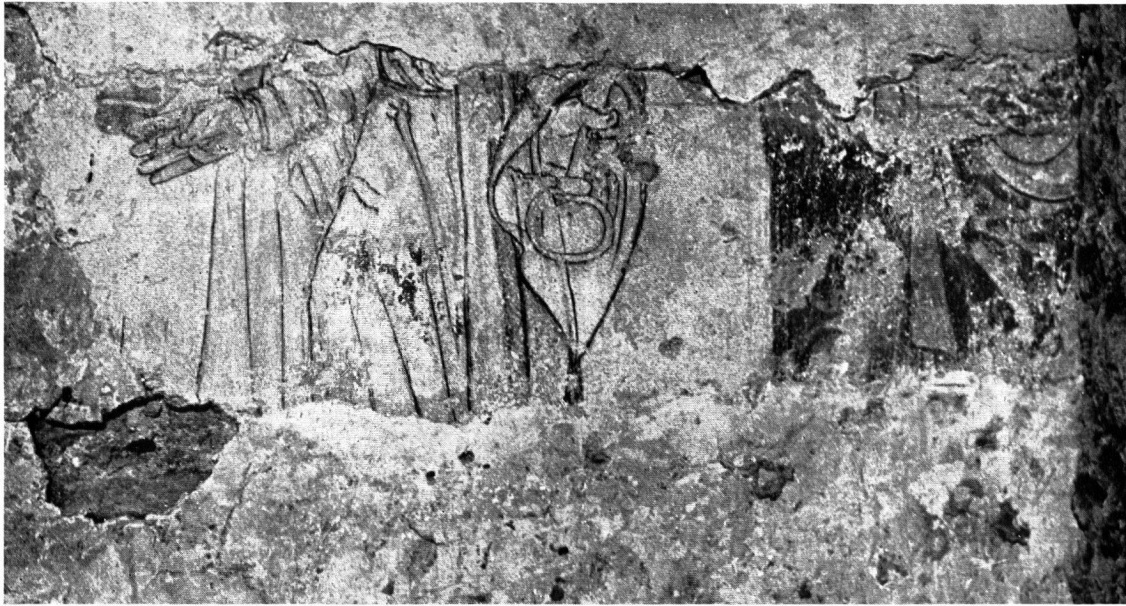
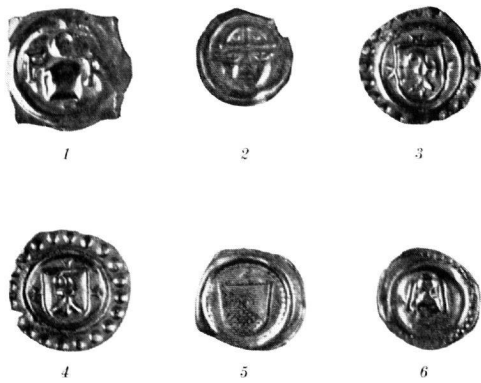
a-e Pfarrkirche von Tuggen (Kt. Schwyz): *a* Spätgotischer Freskorest (zu S. 173). – *b* Münzfunde (zu S. 178). – *c* Fragment eines getriebenen und vergoldeten Kupferbleches (zu S. 180). – *d* Sockelfundament für den südlichen (gotischen) freistehenden Emporenpfeiler (zu S. 169). – *e* Westpartie der nördlichen Balkenaussparung im gotischen Mörtelboden (wohl für Bestuhlung), aus Ost (zu S. 171).
