Artikel: Eine Wasserleitung aus Tonröhren in Delsberg

Eine Wasserleitung aus Tonröhren in Delsberg

Von ALBAN GERSTER

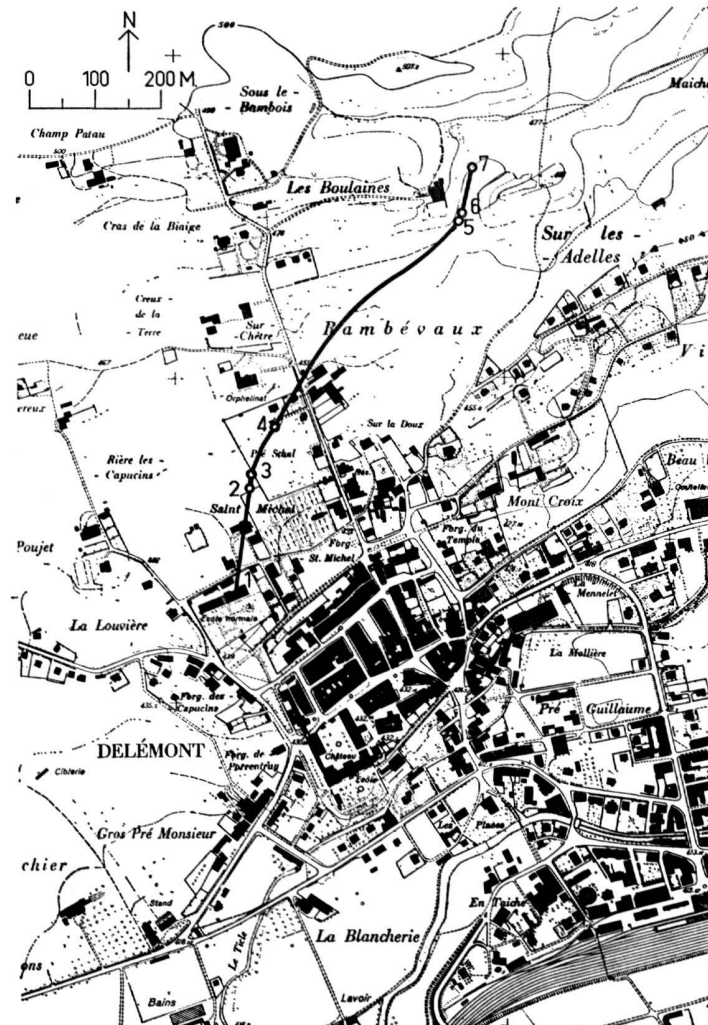
Abb. 1. Delsberg, Les Boulaines, Stadtplan mit eingezeichnetem Verlauf der Wasserleitung von der Ecole normale bis zur Quelle. 1 Lehrerinnenseminar (école normale). – 2 und 3 Fundstellen Friedhof. – 4 Fundstelle Haus Nussbaumer. – 5 und 6 Fundstellen. – 7 Quelfassung.

Im Jahre 1915 wurde in Delsberg BE beim Bau des neuen staatlichen Mädchenseminars eine Wasserleitung aus gebrannten Tonröhren gefunden. Das Seminar befindet sich in der Nordwestecke der Stadt (Abb. 1), innerhalb der mittelalterlichen Ringmauer. Beim Ausgraben der Fundamente für den Neubau wurden im ganzen 40 runde Tonröhren von verschiedener Länge und einige Spezialstücke geborgen und auf die verschiedenen Museen von Bern¹, Delsberg und Zürich verteilt. Der damalige Seminardirektor, H. Duvoisin, liess die Röhren säuberlich beiseite legen, aber es war niemand da, um die genaue Lage der Leitung aufzunehmen und die nötigen Aufzeichnungen zu machen. Wir wissen daher heute lediglich, auf welcher Parzelle und bei welchem Bau der Fund gemacht wurde, und wir können in den Museen die ausgestellten Fundstücke studieren.

Die Fundstelle liegt noch innerhalb der Umfassungsmauern des ehemaligen Staatschen Hofes (Abb. 1, Fundstelle 4, und Abb. 2), etwa 290 m vom Mädchenseminar entfernt. Dieser Fund schien unsere Vermutung, dass die Wasserleitung an die weiter nordöstlich am Hang entspringende Quelle Les Boulaynes angeschlossen war, zu bestätigen. Er gab jedoch noch nicht die volle Sicherheit und erlaubte es auch nicht, über die Länge der Leitung und die Gefällsverhältnisse Schlüsse zu ziehen. Dies veranlasste uns, im Jahre 1966 weitere Sondierungen auszuführen.

Die ersten Sondierungen wurden auf der Westseite, ausserhalb des Staatschen Hofes ausgeführt, bei Fundstellen 2 und 3 unserer Karte (Abb. 1 und Abb. 3).

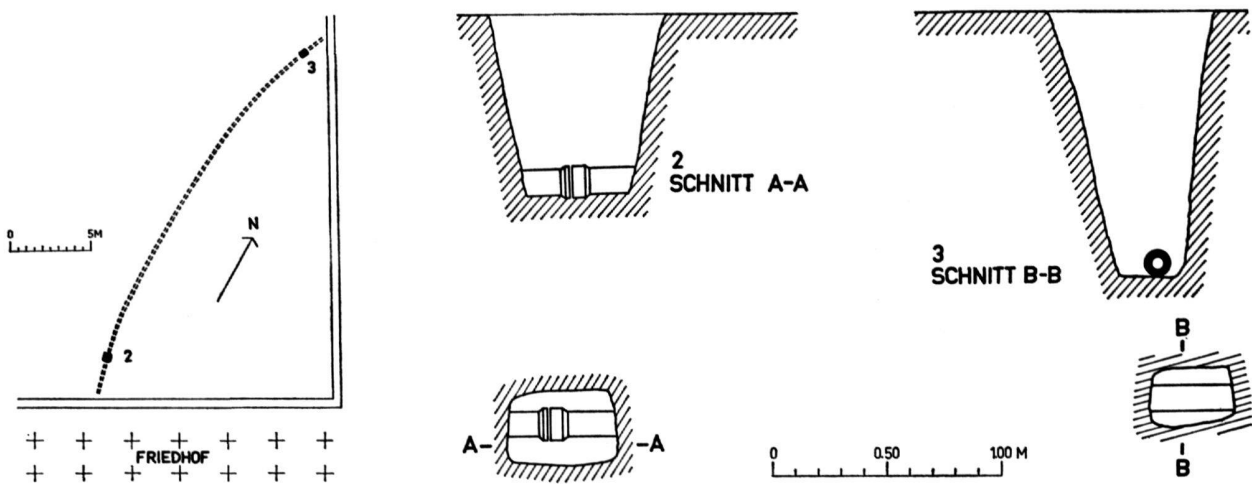
Abb. 3. Delsberg, Les Boulines. Fundstellen 2 und 3 beim Friedhof.

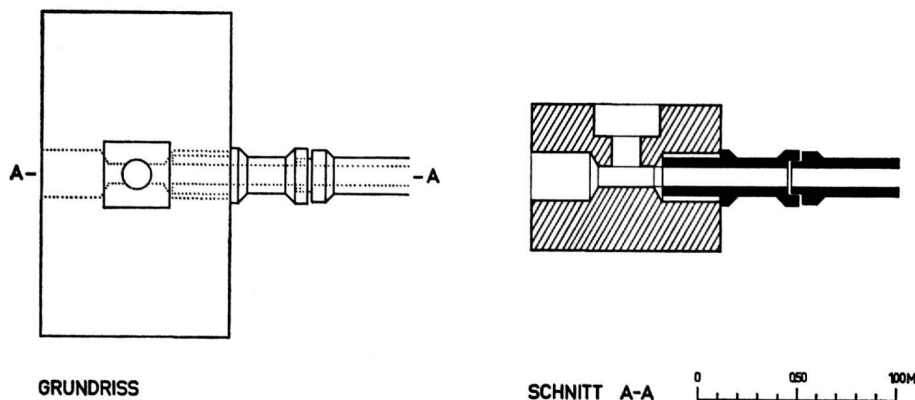
Abb. 8. Delsberg, Les Boulaines. Zapfstelle.

Ein grösserer, roh behauener Kalkstein darf wohl als Zapfstelle angesprochen werden (Abb. 8 und Tafel 34 a). Die Tonröhrenleitung ist durch den Steinblock hindurchgeführt. In der Mitte befindet sich eine senkrechte Öffnung von 7 cm Durchmesser, in einer quadratischen Vertiefung von 8 cm, die mit einer Stein- oder Tonplatte abgeschlossen werden konnte. Die Tonröhren sind mit einem Zapfen sorgfältig in die runden, seitlichen Anschlussöffnungen von 12 cm Durchmesser eingeführt und sauber abgedichtet. Ein Anschlußstück der Leitung sitzt noch in seinem Zapfenloch, ragt 20 cm aus diesem heraus und besitzt an seinem Ende eine normale Muffe für das nächste normale Leitungsstück. Abb. 8 zeigt eine Ansicht und einen Schnitt durch den Stein, in der Längsachse der Leitung.

Delsberg³. Welche Funktion allen diesen Steinen zugeordnet war, ist bis heute nicht mit Sicherheit festgestellt worden. Die nächstliegende Erklärung, die für den Stein von Delsberg auf jeden Fall die richtige zu sein scheint, ist die, dass er als Zapfstelle und gleichzeitig auch der Entlüftung der Leitung diene. Eine solche Entlüftung ist besonders unentbehrlich, wenn eine Wasserleitung Gefälle aufweist.

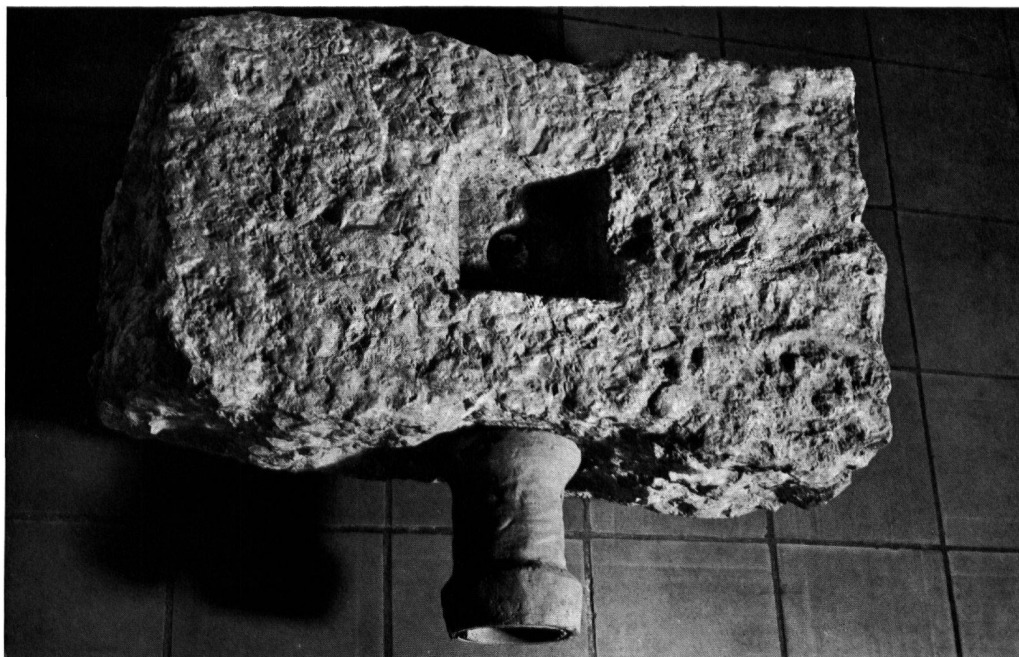
a

Tafel 34a. Kalksteinblock mit durchgeführter Röhrenleitung als Zapfstelle ausgebildet. Ansicht von oben mit verschliessbarer Vertiefung für die Abzwegleitung. Unten Tonröhre – Anschlußstück. (Historisches Museum, Bern)

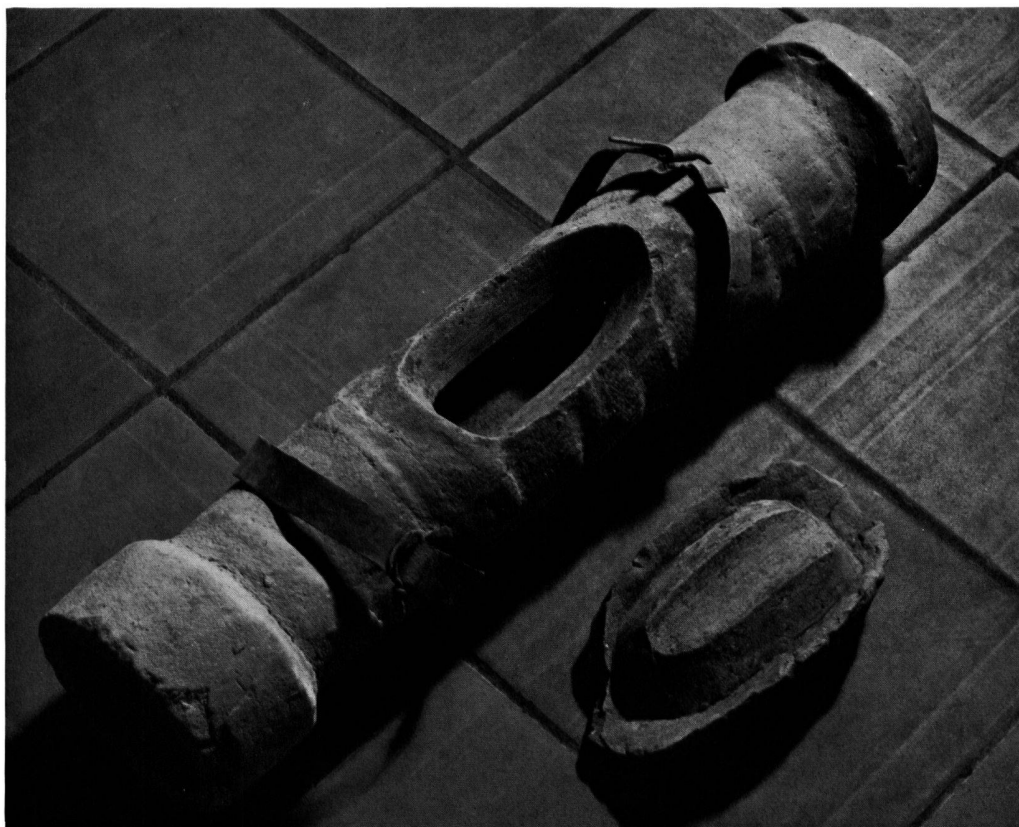
b

Tafel 34b. Vollständig erhaltene Tonröhre mit Reinigungsöffnung, in geöffnetem Zustand. Die zwei Kupferbänder dienten zur Festhaltung des Deckels. Vgl. auch Tafel 35b und Abb. 9. (Historisches Museum, Bern)

Eine vollständig erhaltene Röhre von 62 cm Länge im Historischen Museum Bern weist eine ovale Öffnung auf, die mit einem Tondeckel von 22 cm Länge, dessen Falz genau in die Öffnung passte, verschlossen war. Zwei Kupferbänder von 1,5 × 25 mm Querschnitt, mit je einem massiven Bügel aus Eisen, dienten der Befestigung des Deckels (Abb. 9 und Tafel 34 b). Diese Kupferbänder sind so weich, dass sie satt angezogen werden konnten und daher einen einwandfreien Verschluss darstellen. Die Öffnung diente der Kontrolle der Wasserführung.

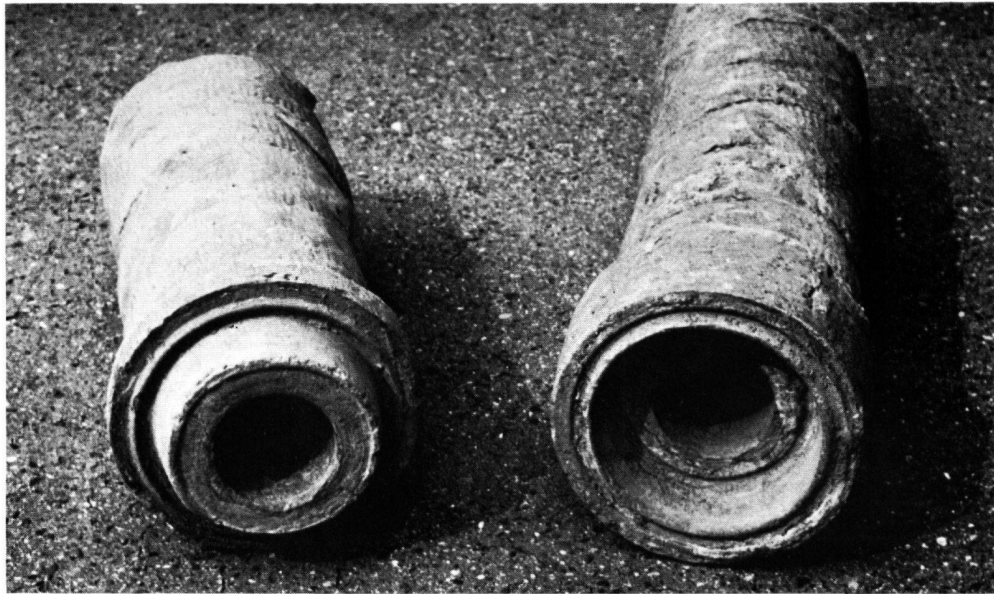
a

Tafel 35a. Zwei Röhrenstücke, links mit Zapfen, rechts mit Muffe. Der Verschluss weist zwei Anschläge auf. Das Zapfenstück links zeigt auf beiden Anschlägen einen ringförmigen Wulst, der in die Rille der Muffe (rechts) genau hineinpasst. (Slg. A. Gerster)

Die Röhren besitzen einen inneren Durchmesser von etwa 5 cm und eine Wandstärke von etwa 35 mm, auf einer Seite einen Zapfen von 25 mm Länge und auf der andern eine kräftige Muffe, die mit einem Spezialmörtel sorgfältig abgedichtet war (Tafel 35a). Das Zapfen- und das Muffenende sind verdickt und weisen einen äusseren Durchmesser von etwa 14 cm auf. Die Muffe besitzt zwei Anschläge, auf welche der Doppelzapfen, wenn die Röhren zusammengestossen werden, genau passt (Abb. 7). Die zwei Anschläge des Zapfens besitzen je eine kleine ringförmige Erhöhung von halbkreisförmigem Querschnitt, die genau in die Ringvertiefungen der Muffe eingepasst sind und die es verhinderten, dass der sehr feine Dichtungsmörtel durch den Wasserdruck ausgequetscht werden konnte. Die Mörtelfuge war nur etwa 2/3 mm stark, so dass die Gewähr für einen wasserdichten Verschluss gegeben war.

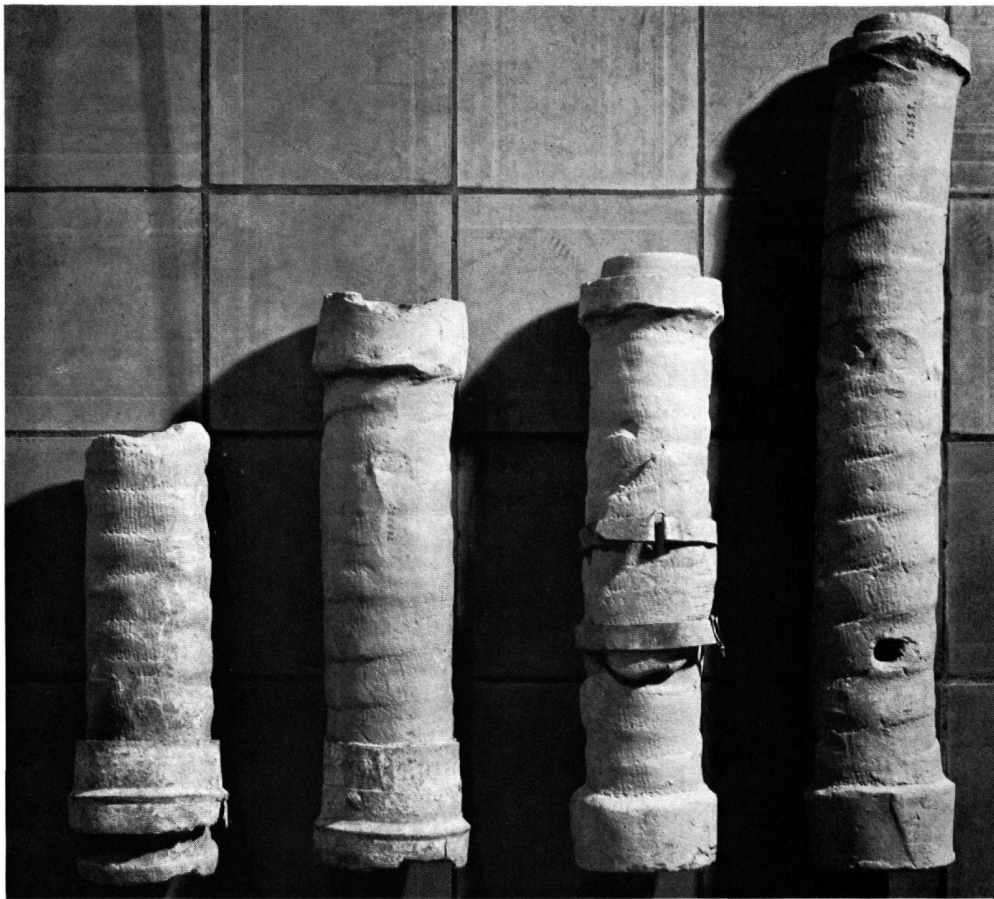
b

Tafel 35b. Vier Tonröhren. Die zwei Stücke links mit Muffenverbindung aus Kupferblech. Die dritte Röhre von links mit Putzöffnung in geschlossenem Zustand mit den zwei Kupferbändern (vgl. auch Tafel 34b). Die Röhre rechts aussen mit kleiner, runder Öffnung für die Entlüftung der Leitung. Alle vier Röhren zeigen Abdrücke einer Stoffumwicklung, durch welche ein zu rasches Trocknen des Rohlings vermieden wurde. (Historisches Museum, Bern)

Neben diesen Spezialstücken besitzt das Bernische Historische Museum noch 2 Rohrstücke, über die der Jahresbericht des Museums folgendes schreibt: «An zwei Tonzylindern kam eine vorzügliche Ausbesserung zutage. Da, wo die Zapfen abgebrochen waren, hatte der römische Handwerker einen Doppelmuff aus Kupfer angebracht und so die schadhafte Leitung wieder instand gesetzt» (Tafel 35 b)⁵.

Die Auffassung, es handle sich bei diesen zwei Röhren um eine Ausbesserung, ist irrig. Wenn die Muffe eines Röhrenstückes abgebrochen war, hätte man die schadhafte Stelle viel einfacher abdichten können. Bei diesen beiden Röhren ist die starre Muffenverbindung aus gebranntem Ton durch eine bewegliche Verbindung aus Kupferblech ersetzt worden. Dies gestattete, die Leitung zu öffnen, durch Herausnahme von zwei ganzen Rohrstücken, ohne dass ein Stück zerstört werden musste. Nach der Reinigung der Leitung konnten die ausgebauten Röhren, mittels der beweglichen Muffe, ohne Schwierigkeiten wieder eingesetzt und abgedichtet werden.
