Zeitschrift: Zeitschrift für schweizerische Archäologie und Kunstgeschichte =
Revue suisse d'art et d'archéologie = Rivista svizzera d'arte e
d'archeologia = Journal of Swiss archeology and art history

Artikel: Castello di Tegna

Castello di Tegna

VON ALBAN GERSTER

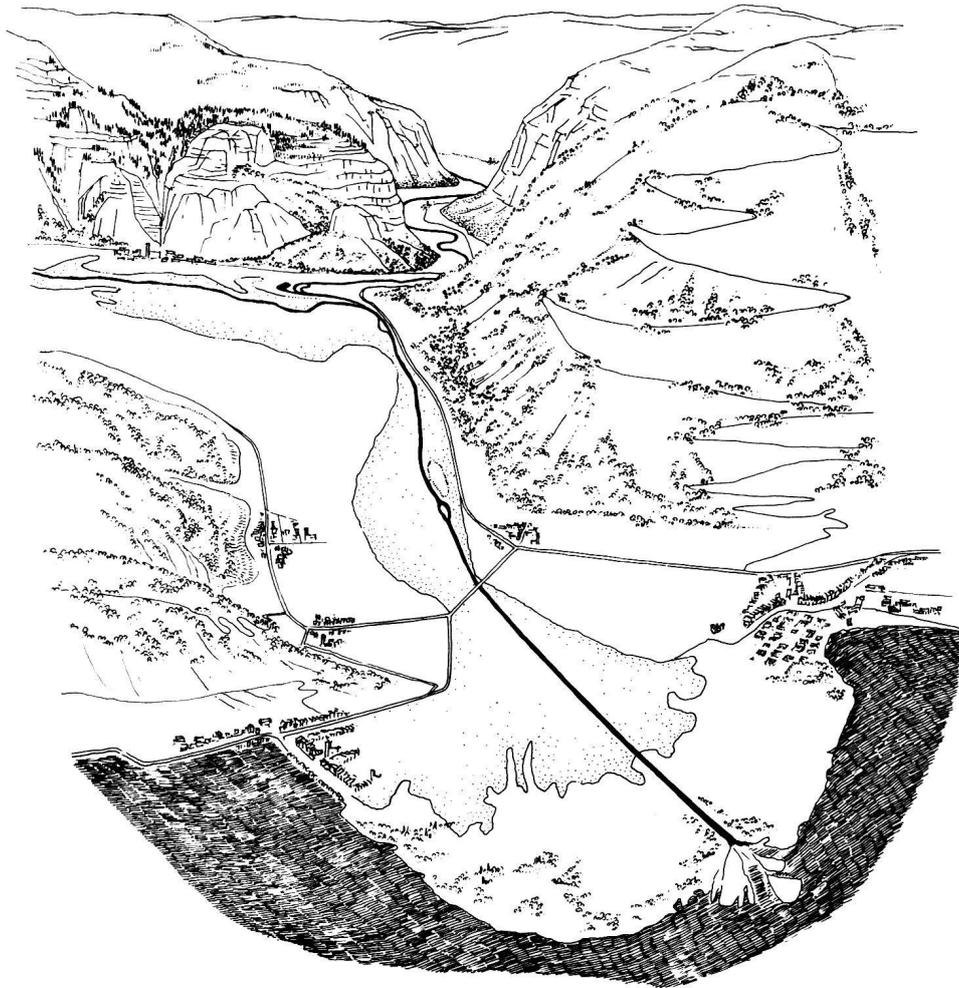
Abb.1 Ansicht des Unterlaufs der Maggia aus der Vogelschau. Im Delta ist eine Uferlinie eingezeichnet, wie sie am Anfang unserer Zeitrechnung ausgesehen haben mag. Links oben zwischen den zwei Flußtälern der Maggia und der Melezza: das Felsenvorgebirge des Castello di Tegna

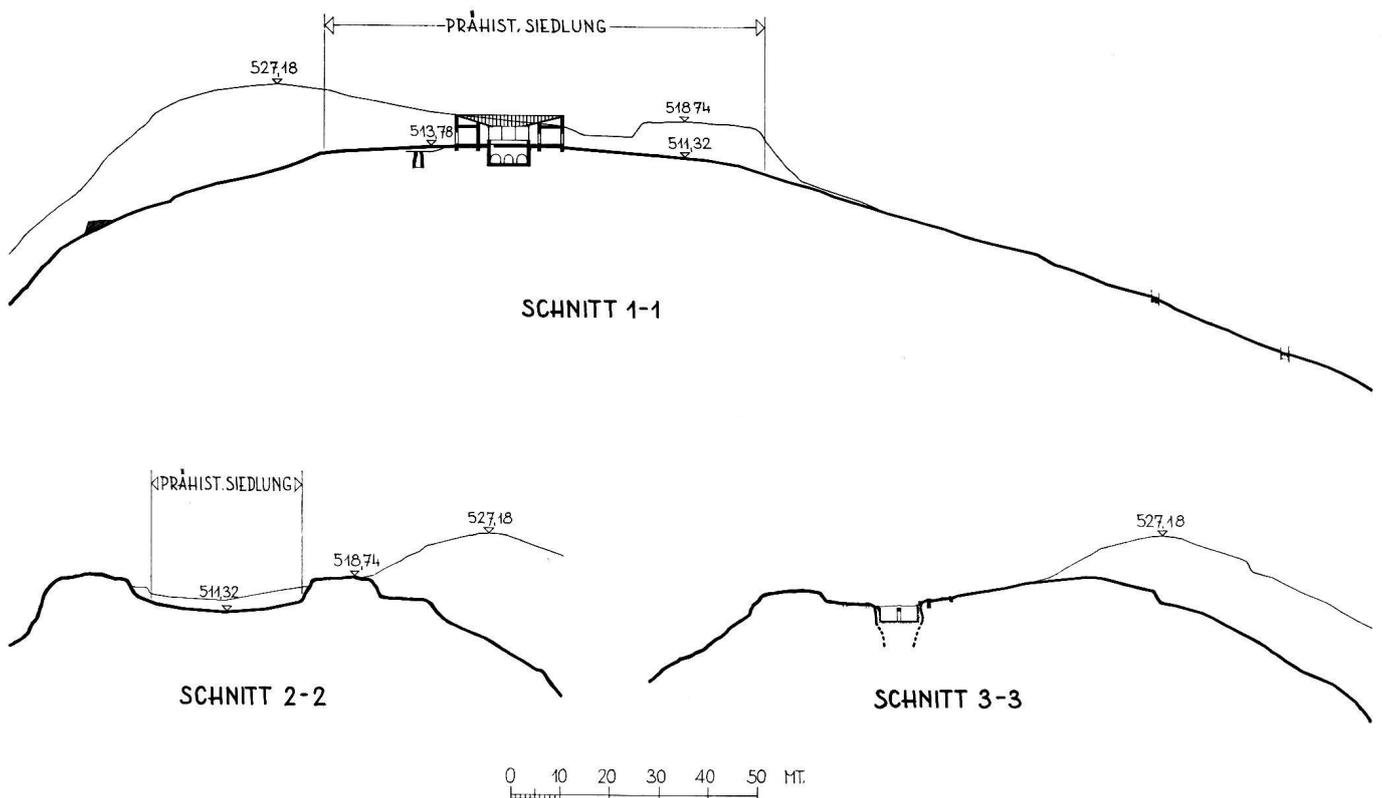
Abb. 3 Castello di Tegna. Schnittzeichnungen durch die Bergkuppe (vgl. dazu auch Abb. 15)
Schnitt 1-1 von Ost nach West, in der Längsachse des tiefen Grabens, den der Gletscher erodiert hat, mit dem Einbruch beim Hauptgebäude, das als Rekonstruktionsversuch eingezeichnet ist
Schnitt 2-2 quer zum Längsgraben, mit dem tiefen Einschnitt, in dem die prähistorische Siedlung eingebettet war
Schnitt 3-3 Einbruch mit der eingezeichneten Zisterne

Das Plateau auf der Höhe des Castello hat eine flache Vertiefung, die eine breite Rinne bildet zwischen zwei Felsrippen, die ursprünglich mit leichter löslichen oder weniger kompakten Steinmassen angefüllt gewesen sein muß (Abb. 3). Diese Gesteinsmassen wurden durch die Arbeit des Gletschers weggeschauert, und so entstanden die eigenartige, flache, nach Osten leicht fallende Rinne zwischen zwei niederen, vertikalen Felswänden und an der Stelle des Gebäudes Nr. 1 ein tiefer Einbruch, der, wie wir später sehen werden, überbaut worden ist.

Die vom Gletscher ausgescheuerte Rinne zwischen den Felsbändern wies, wie wir gesehen haben, auf dem höchsten Punkt (Abb. 3) einen Einbruch auf, der den zwei Erforschern des Castello verdächtig vorkam. Sie machten darin eine Sondierung und stießen alsbald auf Mauerwerk, auf Ziegel- und Keramikfunde. An dieser Stelle wurde auch von uns zuerst der Spaten angesetzt. Zwei sich senkrecht schneidende Sondiergräben Nr. I und II (vgl. Abb. 4) führten rasch zur Abgrenzung der Ruine, die nach Aufnahme der Profile in den Schnitten in einer Flächengrabung vollständig freigelegt wurde. Weitere Schnitte in der Verlängerung der Rinne nach Osten und

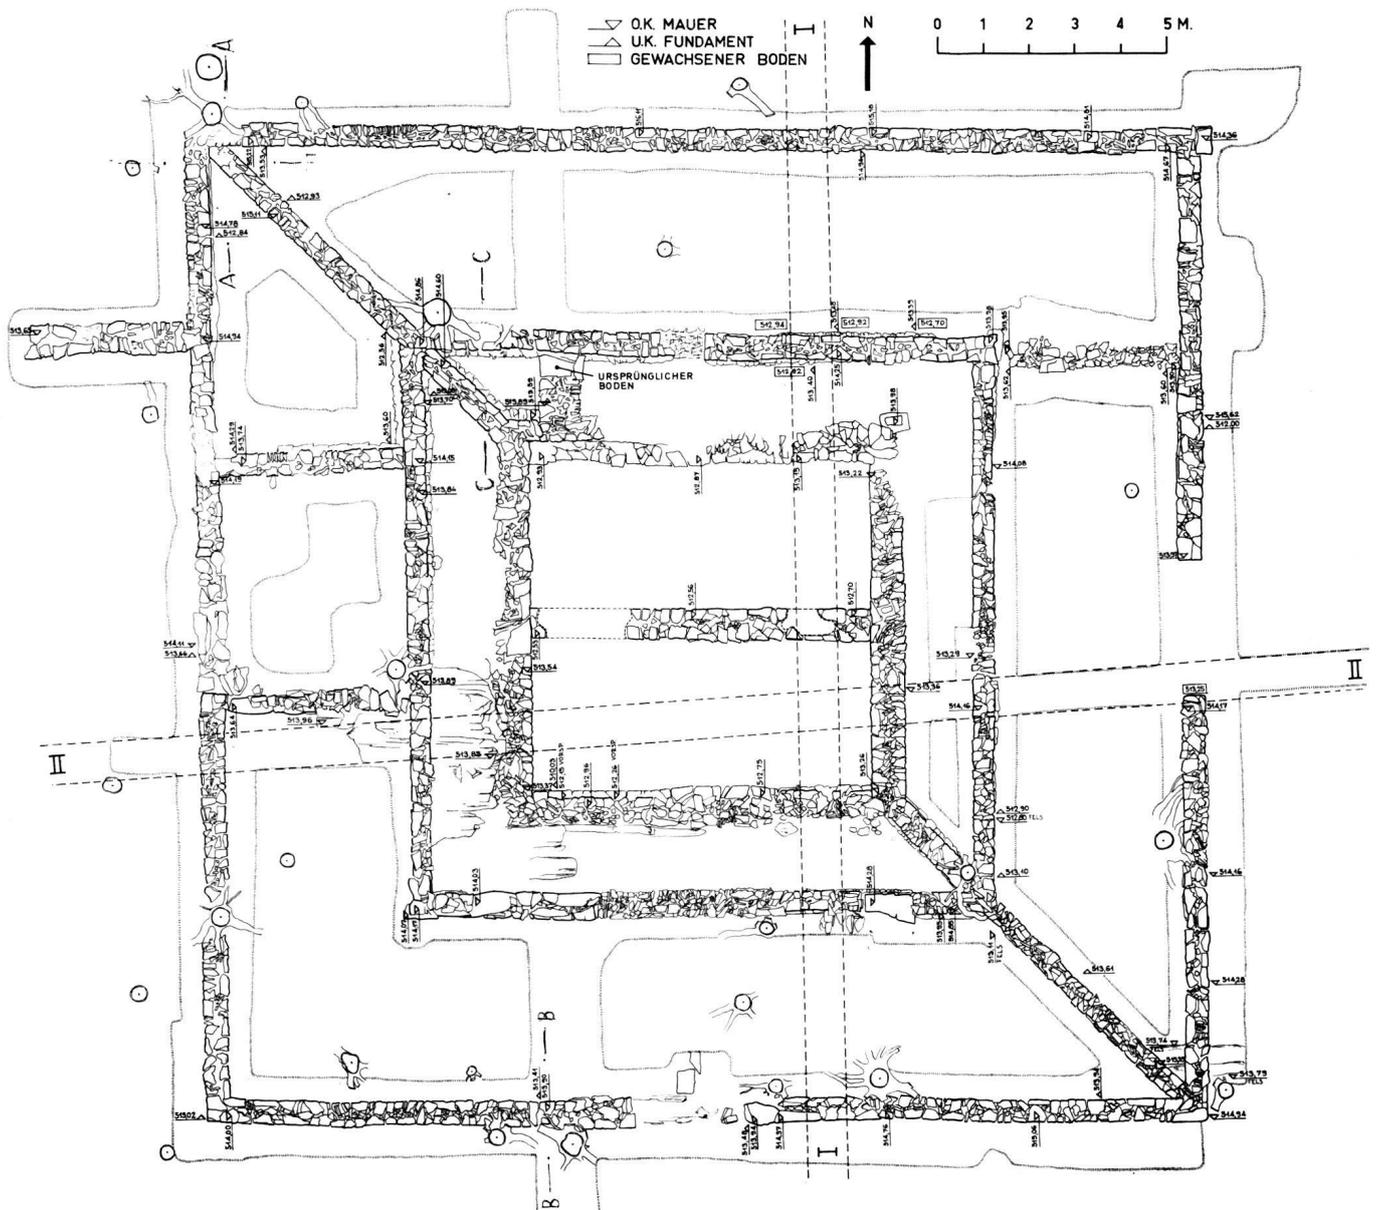
Abb.4 Castello di Tegna. Steingerechte Aufnahme des Hauptgebäudes mit den Grabungsgrenzen

In über einmonatiger, angestrenzter Arbeit wurde mit durchschnittlich 20 Mann das Hauptgebäude (siehe Plan Abb.4) ausgegraben, konserviert und für das Publikum zugänglich gemacht. Da jedoch dieses Hauptgebäude nur einen kleinen Teil der ganzen Anlage darstellt, mußte eine

Die steingerechte Aufnahme der Ruine (Abb.4) zeigt, daß die Mauern der Zisterne eine maximale Stärke von ca. 0,75 m aufwiesen. Wo sie sich an den massiven Fels anlehnen konnten, waren sie hingegen bedeutend schwächer. Die relativ große Stärke war nötig für die Aufnahme des Gewölbedruckes. Über den Gewölben wies die Mauer des inneren Mauerquadrates, an der Stelle, wo noch einige Mauerreste vorhanden waren, nur eine Stärke von ca. 0,45 m auf (Abb.4 und Abb.9, Kote 513,89). Sie konnte daher, bei der schlechten Qualität, die sie aufwies,

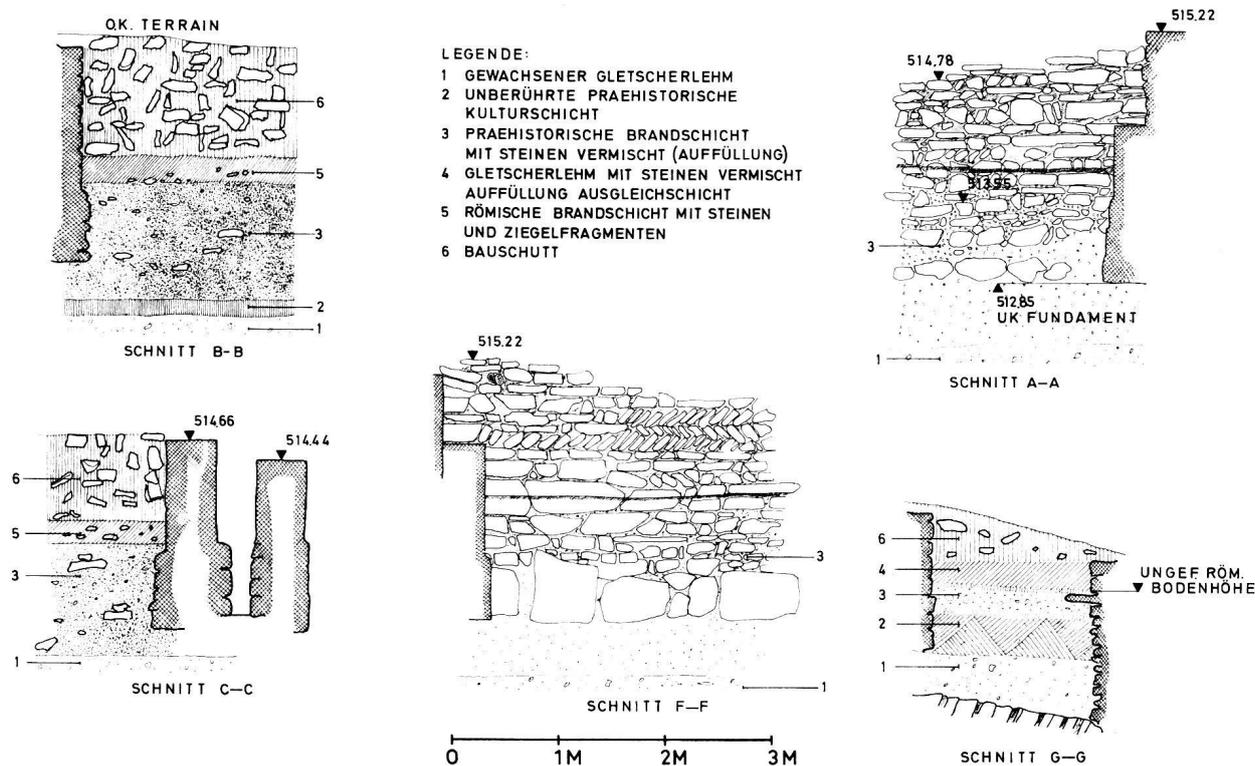
Abb.5 Castello di Tegna. Hauptbau. Profile und steingerechte Ansichten der Mauern. Vgl. auch Grundriß Abb. 4

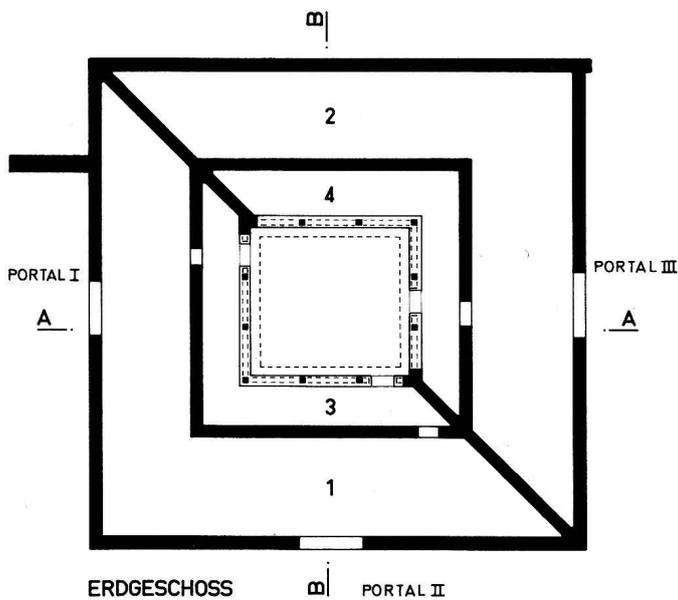
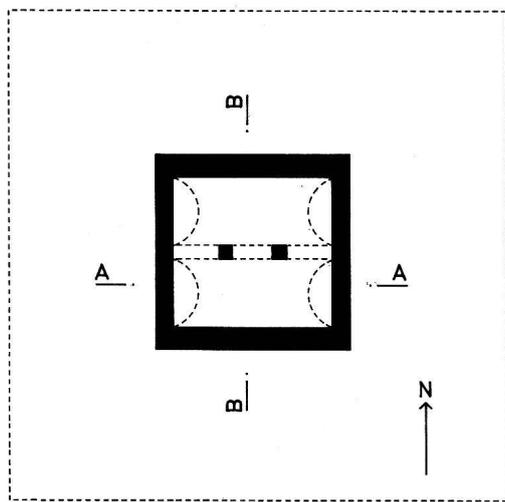
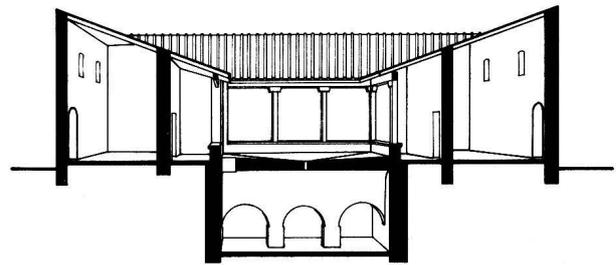
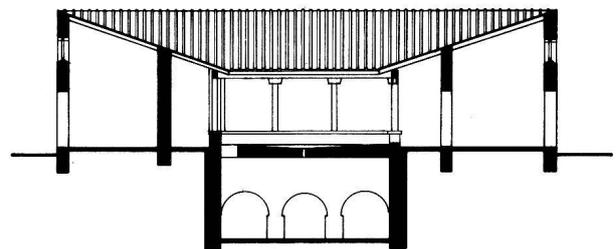
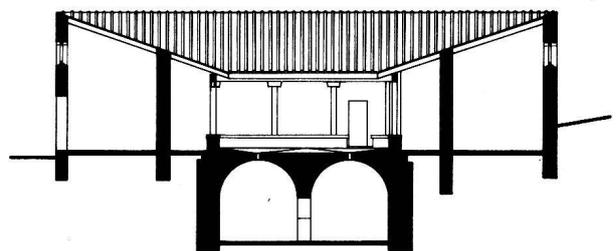
Abb.6 Castello di Tegna. Hauptbau. Rekonstruktionsversuch

und Bogenstellung in zwei Teile getrennt ist, die durch massive Tonnengewölbe aus Gneis abgedeckt waren (Abb.6).

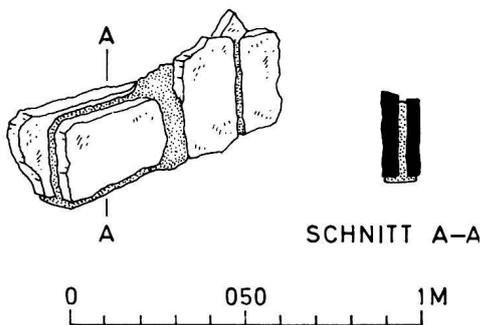
Abb.8 Castello di Tegna. Hauptgebäude. Gewölberest aus der Zisterne. Das Gewölbe bestand aus stehenden Gneisplatten, mit Ziegelmörtel gemauert

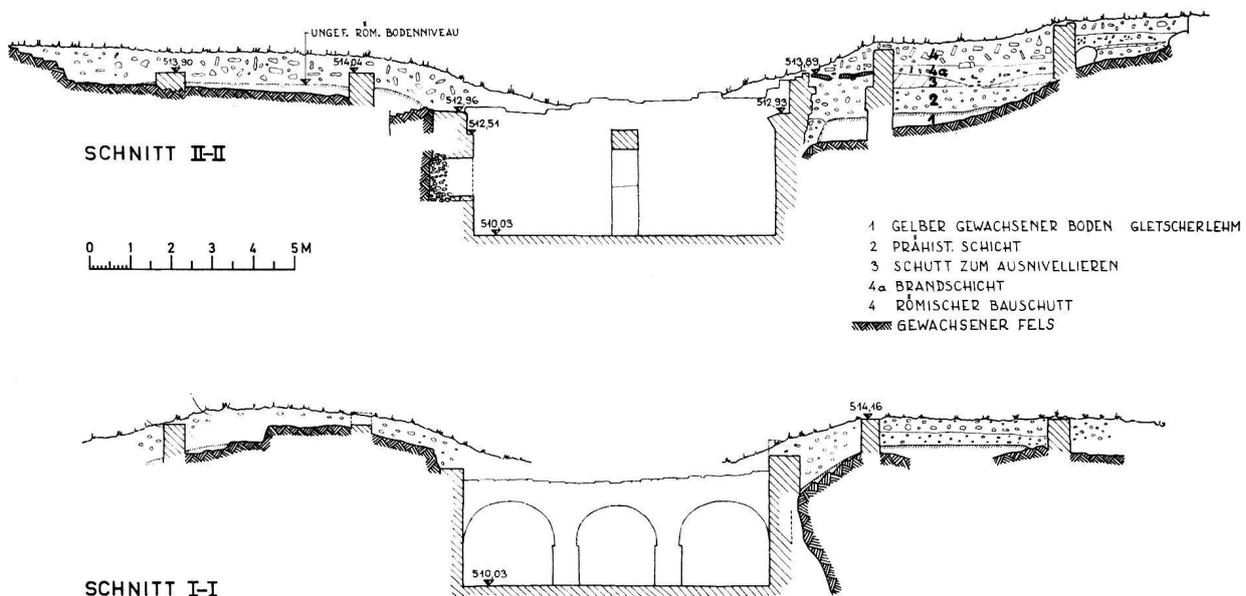
Abb.9 Castello di Tegna. Hauptgebäude. Längs- und Querschnitt mit eingezeichneter Stratigraphie. Aus diesen Schnitten ist ersichtlich, wo im Mittelalter die Mauersteine für den Bau der kleinen Burg gewonnen wurden. Im Schnitt II-II war auf der linken Seite (Südseite) fast kein Mauererschutt mehr vorhanden. Aus der Zisterne hat man keine Steine herausgeholt, weil dies zu umständlich gewesen wäre

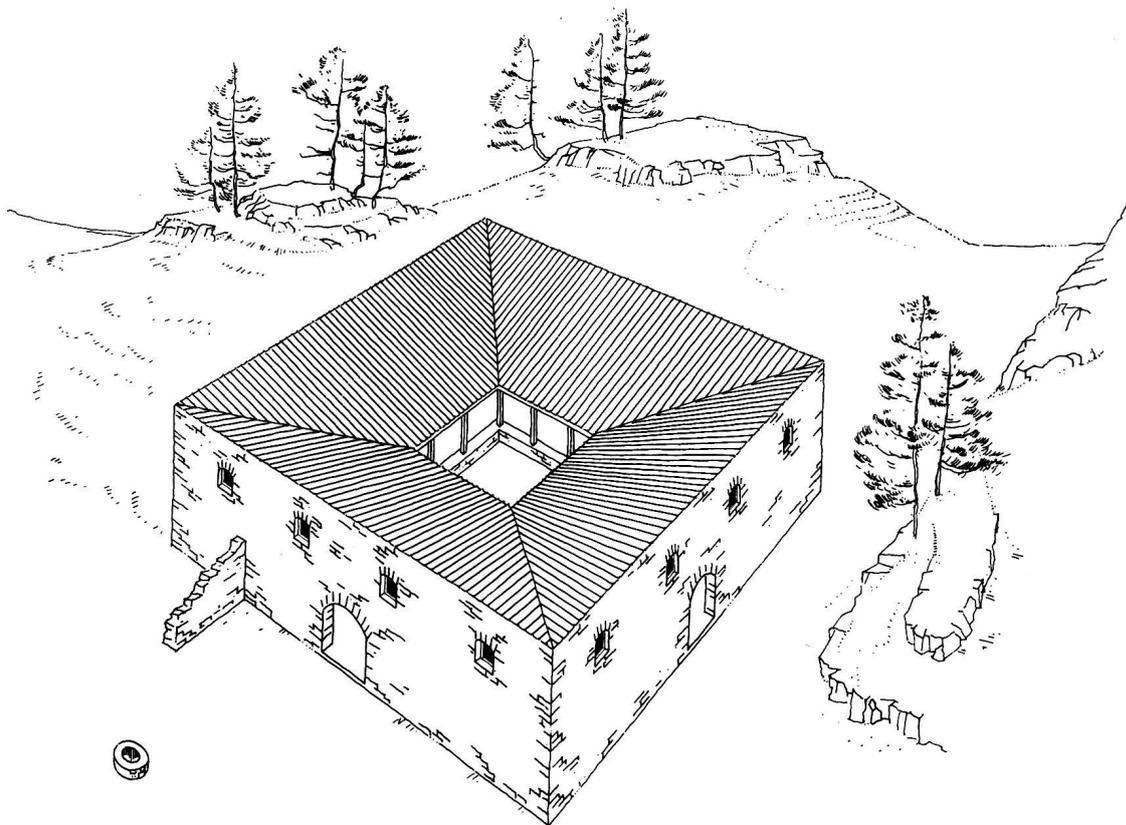
Abb.10 Castello di Tegna. Rekonstruktionsversuch des Hauptgebäudes. Vogelperspektive, aus Südwesten gesehen. Vor dem Westeingang: der Sodbrunnen. Die nach innen geneigten Dächer leiten das Regenwasser in das Impluvium

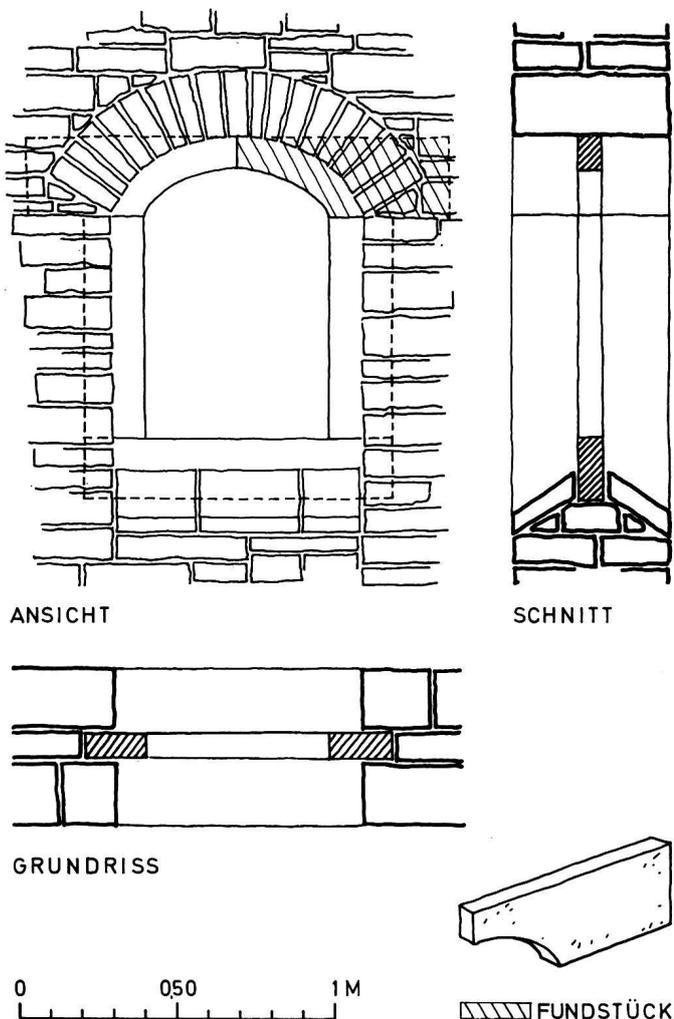
Abb.11 Castello di Tegna. Hauptgebäude. Rekonstruktionsversuch eines Fensters. Im Hinblick auf die Klarheit der Zeichnung ist im Schnitt die Fugenzeichnung weggelassen

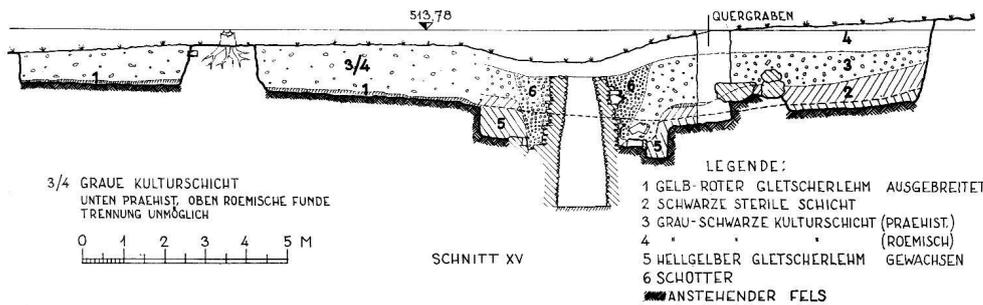
Abb. 13 Castello di Tegna. Schnitt XV durch den Sodbrunnen im Westen des Hauptgebäudes

Die Erbauer des Kastells haben die vorgefundenen Verhältnisse für die Gewinnung von Gebrauchswasser in genialer Weise auszunützen gewußt (Abb.13, 14). Da, wo der Untergrund durch die gewachsene Lehmschicht abgedichtet war, liegt über ihr noch die unberührte prähistorische Kulturschicht 3. Dies ist in unserem Schnitt XV (Abb.14) rechts vom Sodbrunnen der Fall. Auf der linken Seite des Brunnens ist die gewachsene Lehmschicht 5 als schmaler Streifen in der Vertiefung des Einbruchs ebenfalls vorhanden. Weiter links, wo der Gletscherlehm fehlte, mußte die leicht nach Westen abfallende Terrasse vor dem Hauptgebäude für die Sammlung des Wassers ausgebaut werden. Zu diesem Zwecke wurde das ganze Erdmaterial bis auf den anstehenden Fels abgetragen und seitlich deponiert. Der Fels des ganzen Bergmassivs ist vertikal geschichtet und daher wasserdurchlässig. Um ihn abzudichten, wurde aus dem tiefen Einbruch der Gletscherlehm herausgeholt und in einer dünnen Schicht¹

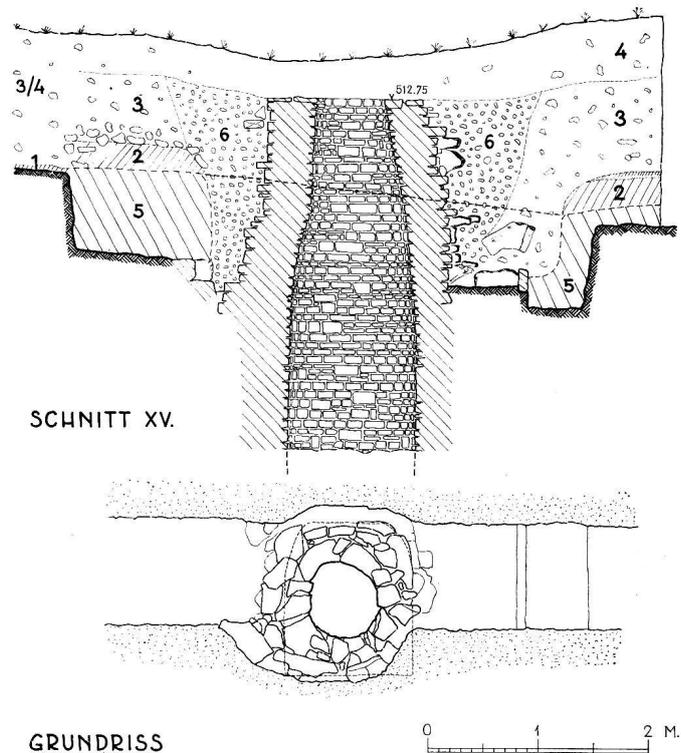
Abb. 14 Castello di Tegna. Sodbrunnen. Steingerechte Aufnahme und Schnitt

serreserve aufnehmen zu können, wie dies aus der Schnittzeichnung Abb.14 hervorgeht, wo beidseitig des Brunnenschachtes der Fels viel höher liegt. Der Schacht war mit sorgfältig behauenen Steinen ohne Mörtel aufgemauert, um das Einströmen des Wassers zu gewährleisten. Die obere Öffnung, die auf Terrainhöhe nur 0,60 m Durchmesser aufweist, erweitert sich nach unten auf 1,15 m. Der Brunnen konnte, weil wir das Unternehmen frühzeitig abbrechen mußten, nur auf eine Tiefe von 3,30 m ausgegraben werden, scheint aber noch bedeutend tiefer zu sein. Über dem gewachsenen Felsen hatte das Mauerwerk eine Stärke von nur ca. 0,40 m, wobei es auf der Terrainseite ganz unregelmäßig ausgeführt war. Nach einem Gewitter stand das Wasser im Brunnenschacht so hoch, daß wir während mehrerer Tage für die Herstellung des Mörtels zur Erneuerung des Mauerwerkes auf den Zubringerdienst von Wasser verzichten konnten. Der Bau dieses Brunnens zeigt deutlich, daß die Burganlage

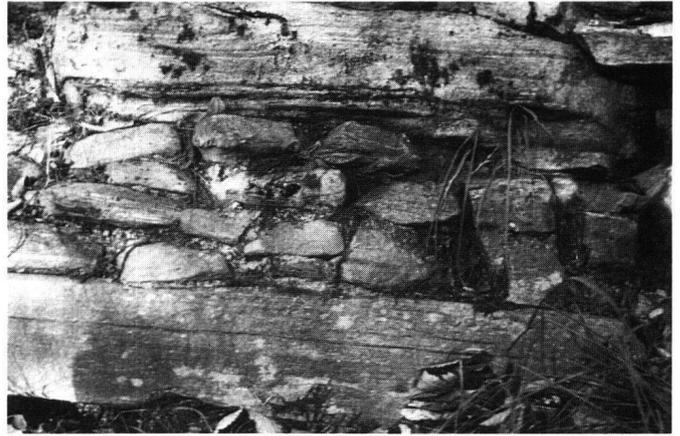
Abb.17 Castello di Tegna. Bindesteine in der westlichen Stützmauer (unter Kote 494, vgl. Abb.16)

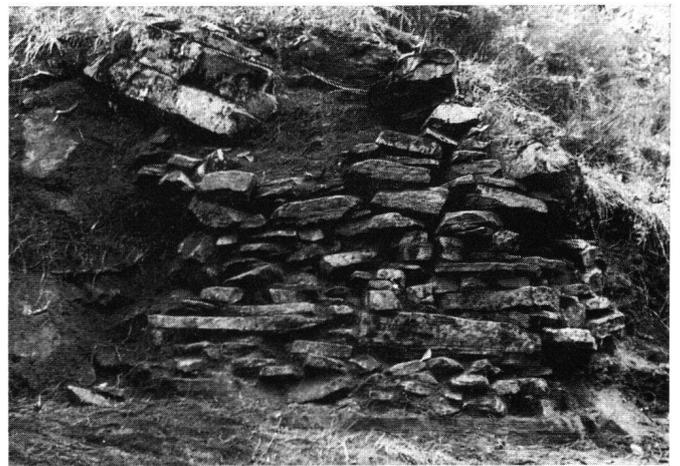
Abb. 18 Castello di Tegna. Ansicht der westlichen Stützmauer

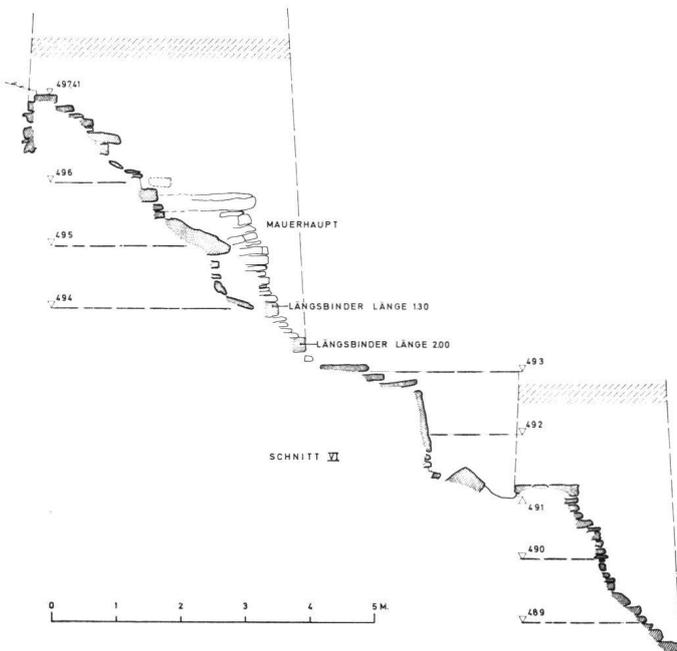
Abb. 16 Castello di Tegna. Schnitt VI durch die großen Stützmauern auf der Westseite gegen die Forcola

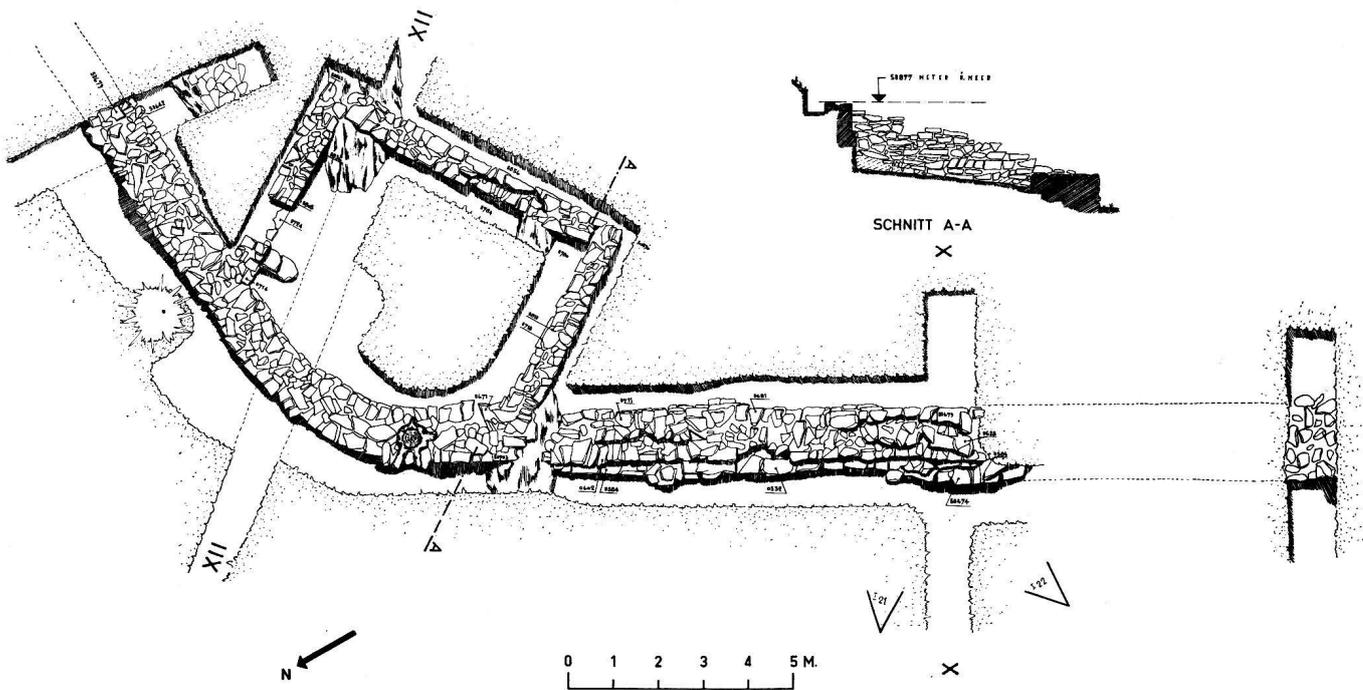
Abb.19 Castello di Tegna. Bau 1 (vgl. Plan Abb.26). Steingerechte Aufnahme mit Grabungsgrenzen

weist und die ursprünglich 6 bis 7 m hoch gewesen sein dürfte (Abb. 19, 20). Nord- und Westmauer bilden einen stumpfen Winkel, und die Ecke ist stark abgerundet. An diese abgerundete Mauer ist auf der Innenseite ein Turm angebaut, in Bruchsteinmauerwerk mit Mörtel gemauert und in einer Mauerstärke von 60 bis 65 cm. Die Mauer auf der Bergseite, die etwas Erddruck aufzunehmen hatte, weist eine Stärke von 70 cm auf. Der Innenraum mit den Maßen 5,20 × 6,30 m war durch eine nahe an die Ringmauer gerückte Türe mit einer gut erhaltenen Schwelle zugänglich. Der Turm, der neben der Verteidigung auch als Ausgang auf den Wehgang der Mauer und wohl auch als vorübergehender Aufenthalt für die Garnison

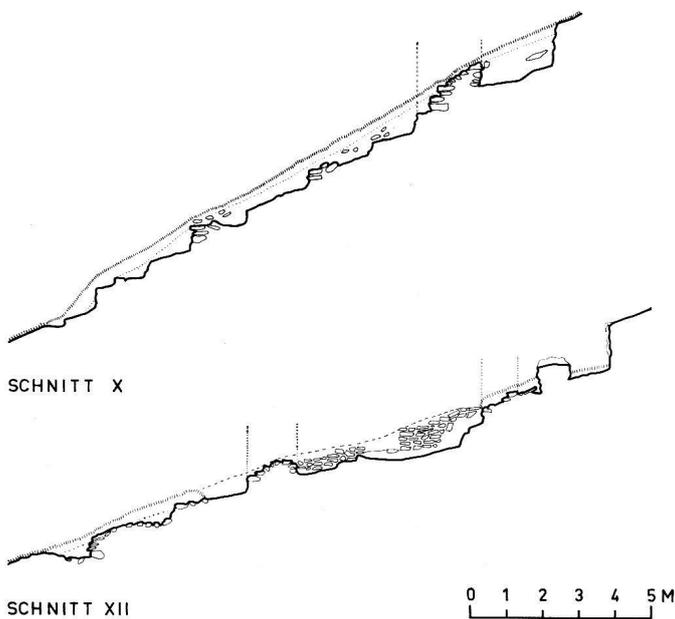
Abb.20 Castello di Tegna. Schnitt X durch die Ringmauer im Süden des Baues 1 und Schnitt XII durch den Bau 1 (vgl. Plan Abb.26). Diese Schnitte zeigen die Steilheit des Geländes, das hier gegen die Forcola abfällt

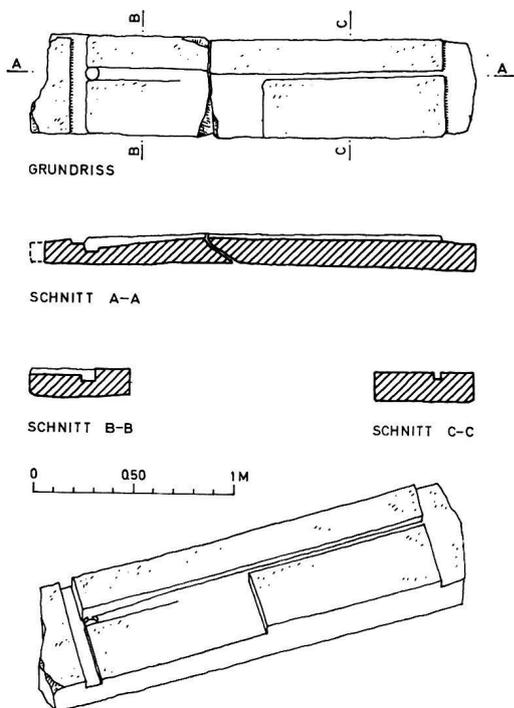
Abb.21 Castello di Tegna. Türschwelle des Baues 4 (vgl. Plan Abb.26). Grundriß, Schnitt und perspektivische Ansicht

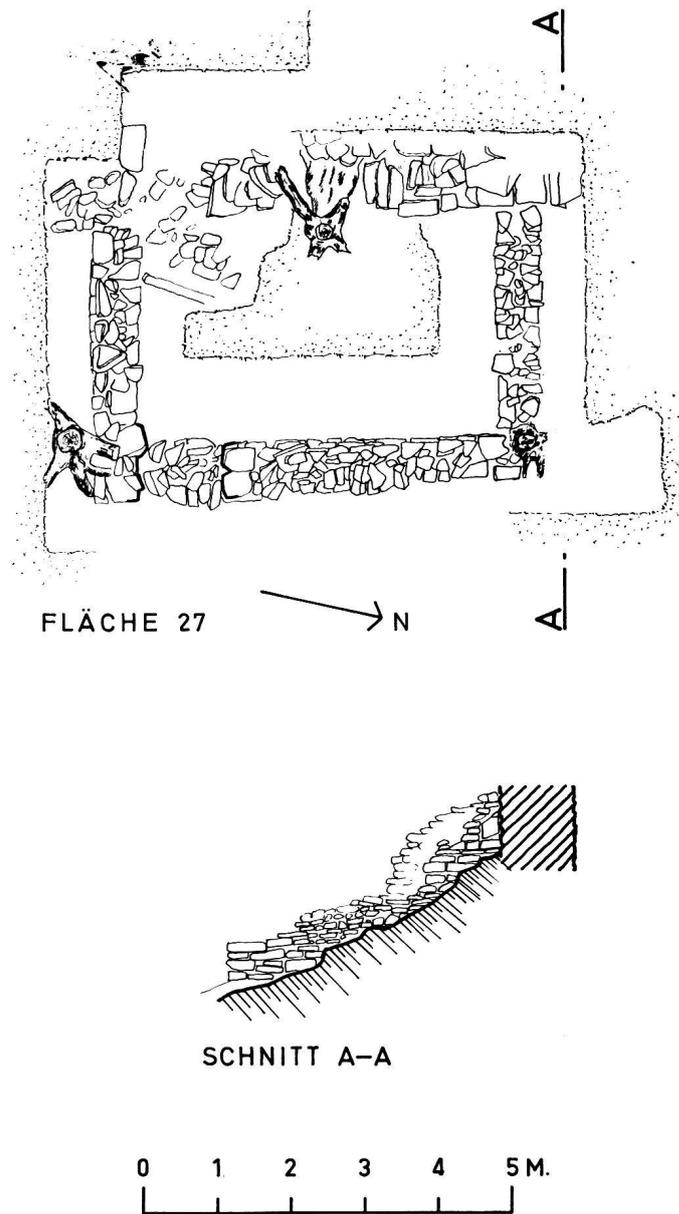
Abb.22 Castello di Tegna. Steingerechte Aufnahme des Baues 2 in der Umfassungsmauer I-I, mit äußerem Eingang (vgl. Plan Abb.26)

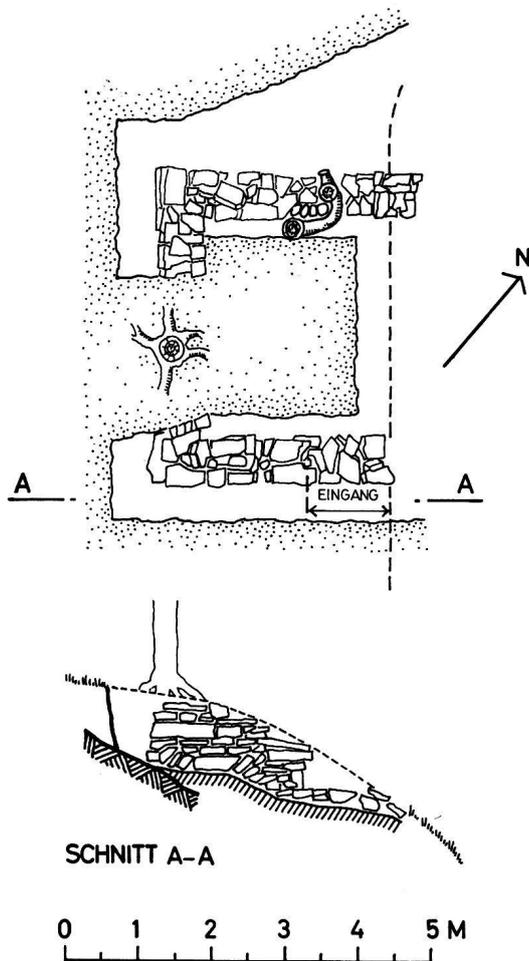
Abb.23 Castello di Tegna. Turmanbau 3 am Hang gegen das Maggiatal (vgl. Plan Abb.26). Turm an die Innenseite der Ringmauer angebaut

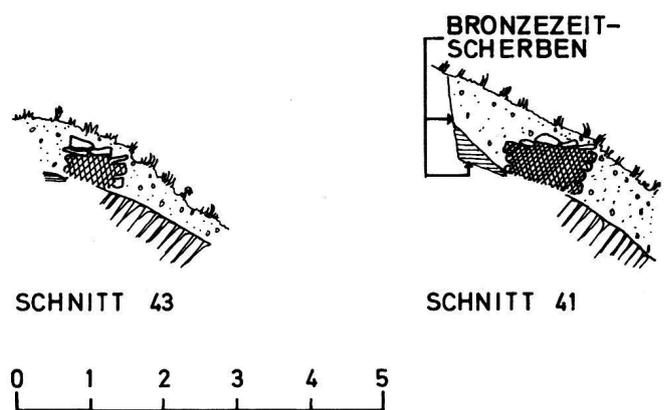
Abb.24 Castello di Tegna. Fundamente der Ringmauern auf dem Südabhang. Schnitt 41 der Mauer III. Schnitt 43 der Mauer II (vgl. Plan Abb.26). Beide Fundamente sitzen auf dem gewachsenen Felsen

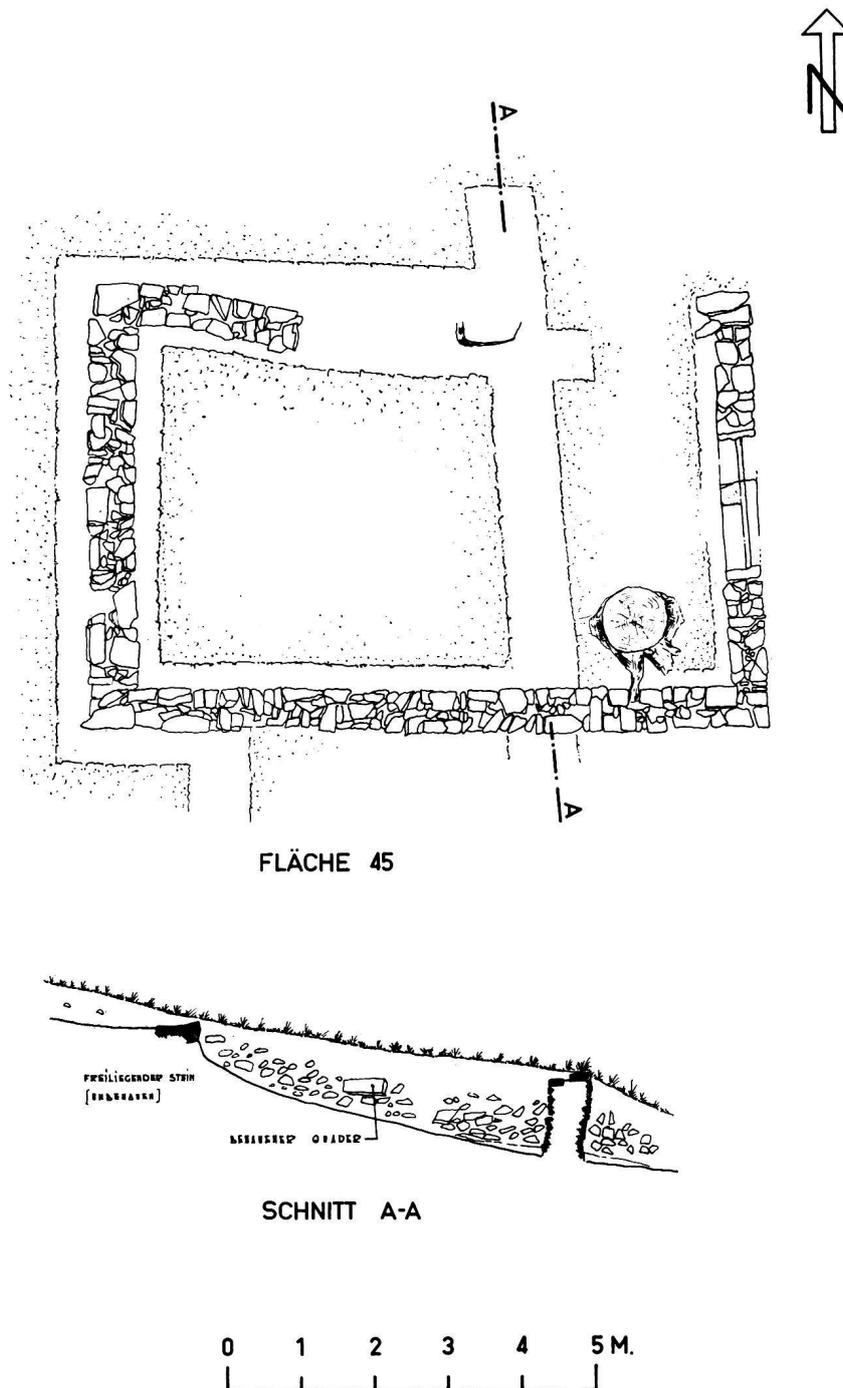
Abb.25 Castello di Tegna. Bau 4 (vgl. Plan Abb.26). Steingerechte Aufnahme mit Grabungsgrenzen

Bei dem früher ausgeführten Schnitt 22 war ein Gebäude angeschnitten worden, das in aller Eile vor Abbruch des Lagers untersucht werden konnte (Abb.25). Die Mauern waren gemörtelt und besaßen eine Fundamentstärke von knapp 50 cm an den schwächsten Stellen und waren im gelben Gletscherlehm fundiert. Die Süd- mauer war noch 1,25 m hoch, die Nordmauer in ihrem Mittelteil jedoch eingestürzt; sie hatte dem Bergdruck des ansteigenden Geländes nicht standgehalten.

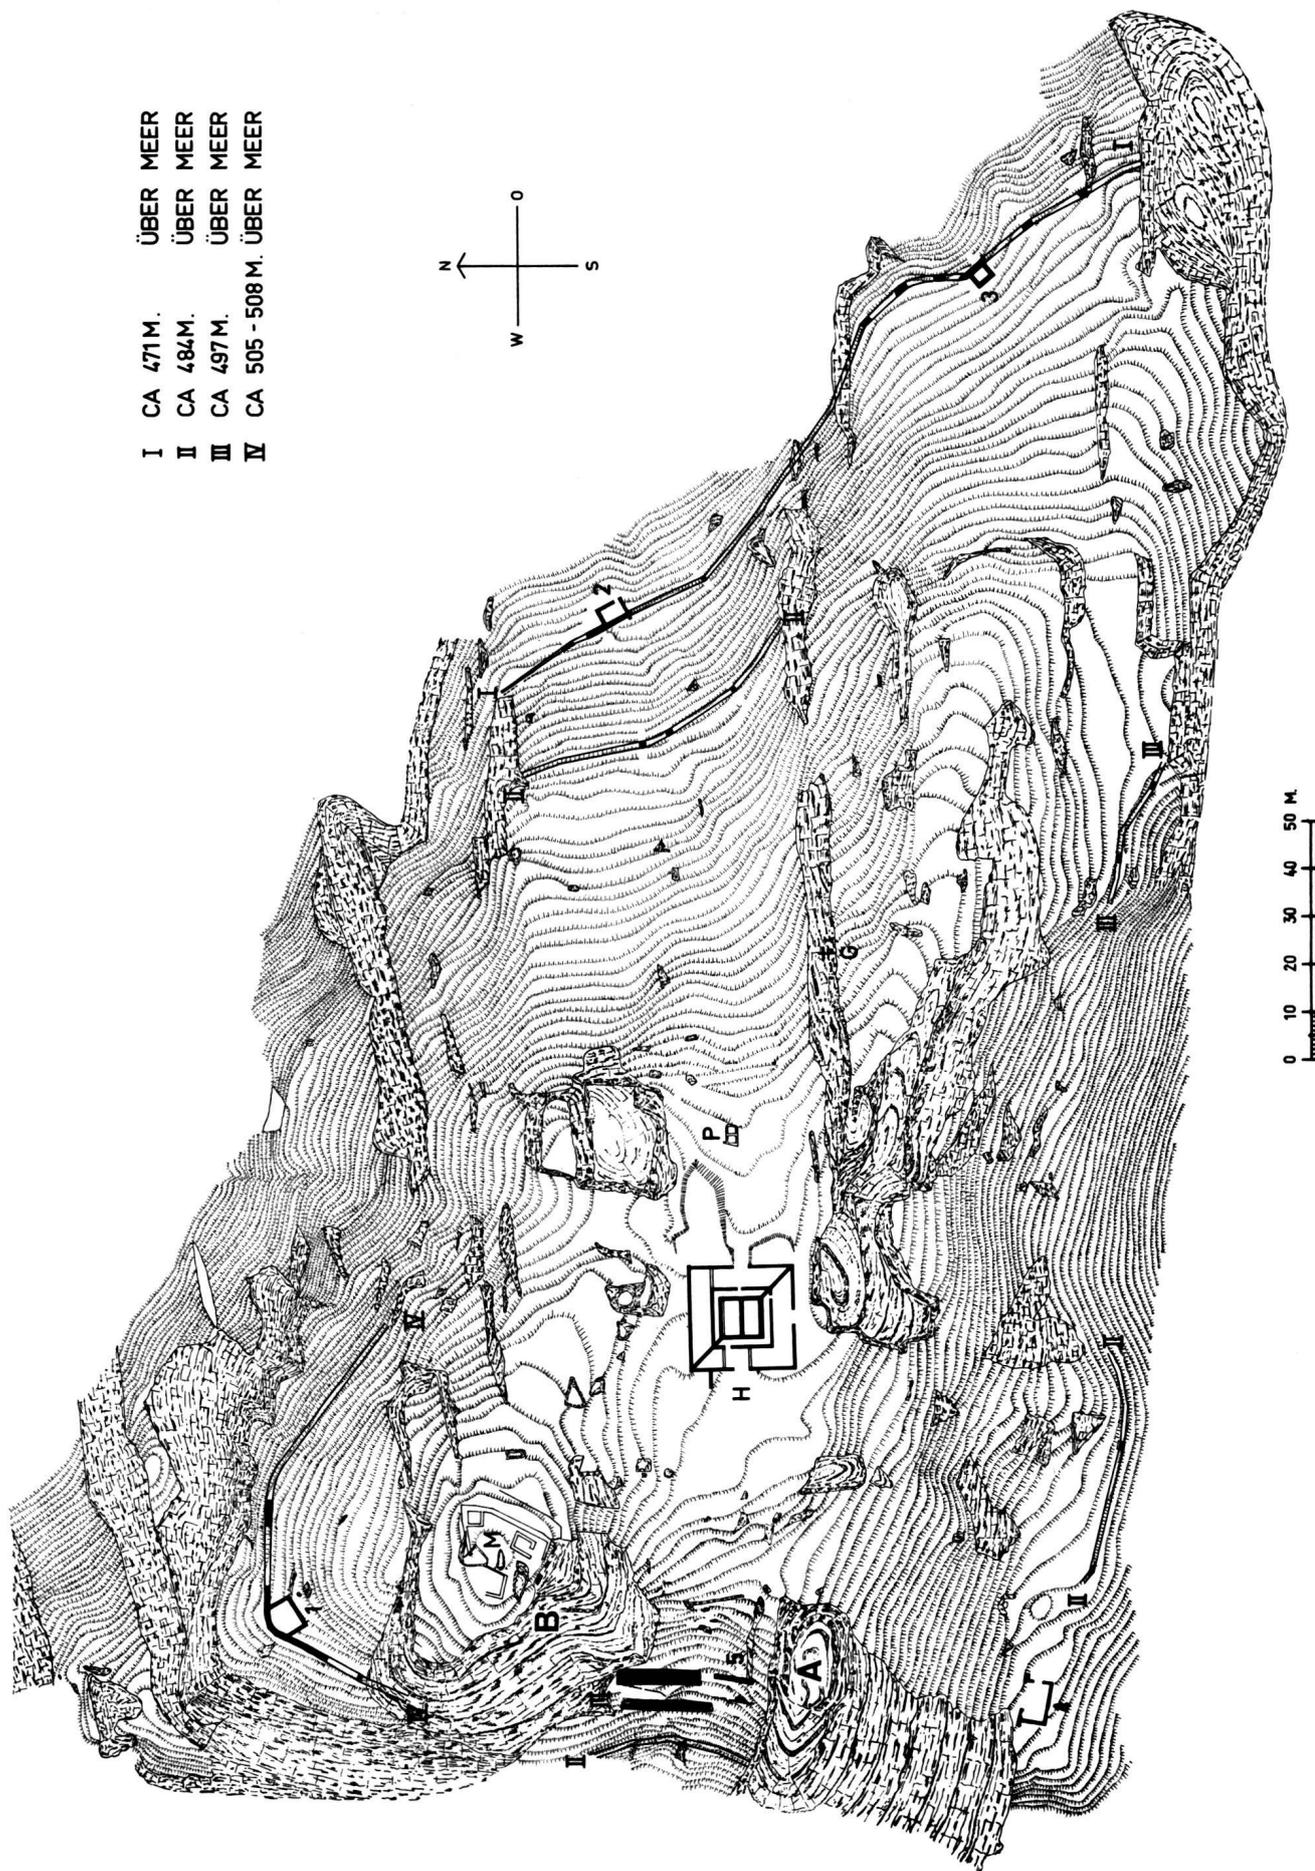
- I CA 471 M. ÜBER MEER
- II CA 484 M. ÜBER MEER
- III CA 497 M. ÜBER MEER
- IV CA 505 - 508 M. ÜBER MEER

Abb.26 Castello di Tegna. Übersichtsplan mit Höhenkurven. Äquidistanz 1 m. Rekonstruktionsversuch mit Ergänzung der Ringmauer und mit Höhenangaben. A, B: Felsköpfe, dazwischen Erosionsgraben, H: Hauptgebäude, G: ausgearbeites prähistorisches Grab, P: prähistorischer Hausgrundriß, M: mittelalterliche Burganlage, I-IV: spätantike Ringmauer auf verschiedener Meereshöhe, 1-5: spätantike Türme und Bauten

Die Ausgrabungen auf dem Castello di Tegna haben, obwohl sie nicht zu Ende geführt werden konnten, ergeben, daß der Berg mit mindestens 3 (mit Wahrscheinlichkeit sogar 4) übereinanderliegenden Ringmauern bewehrt war. Viele Bauteile, die wegen Mangels der nötigen Mittel nicht freigelegt werden konnten, stecken noch im Boden (Abb.26).

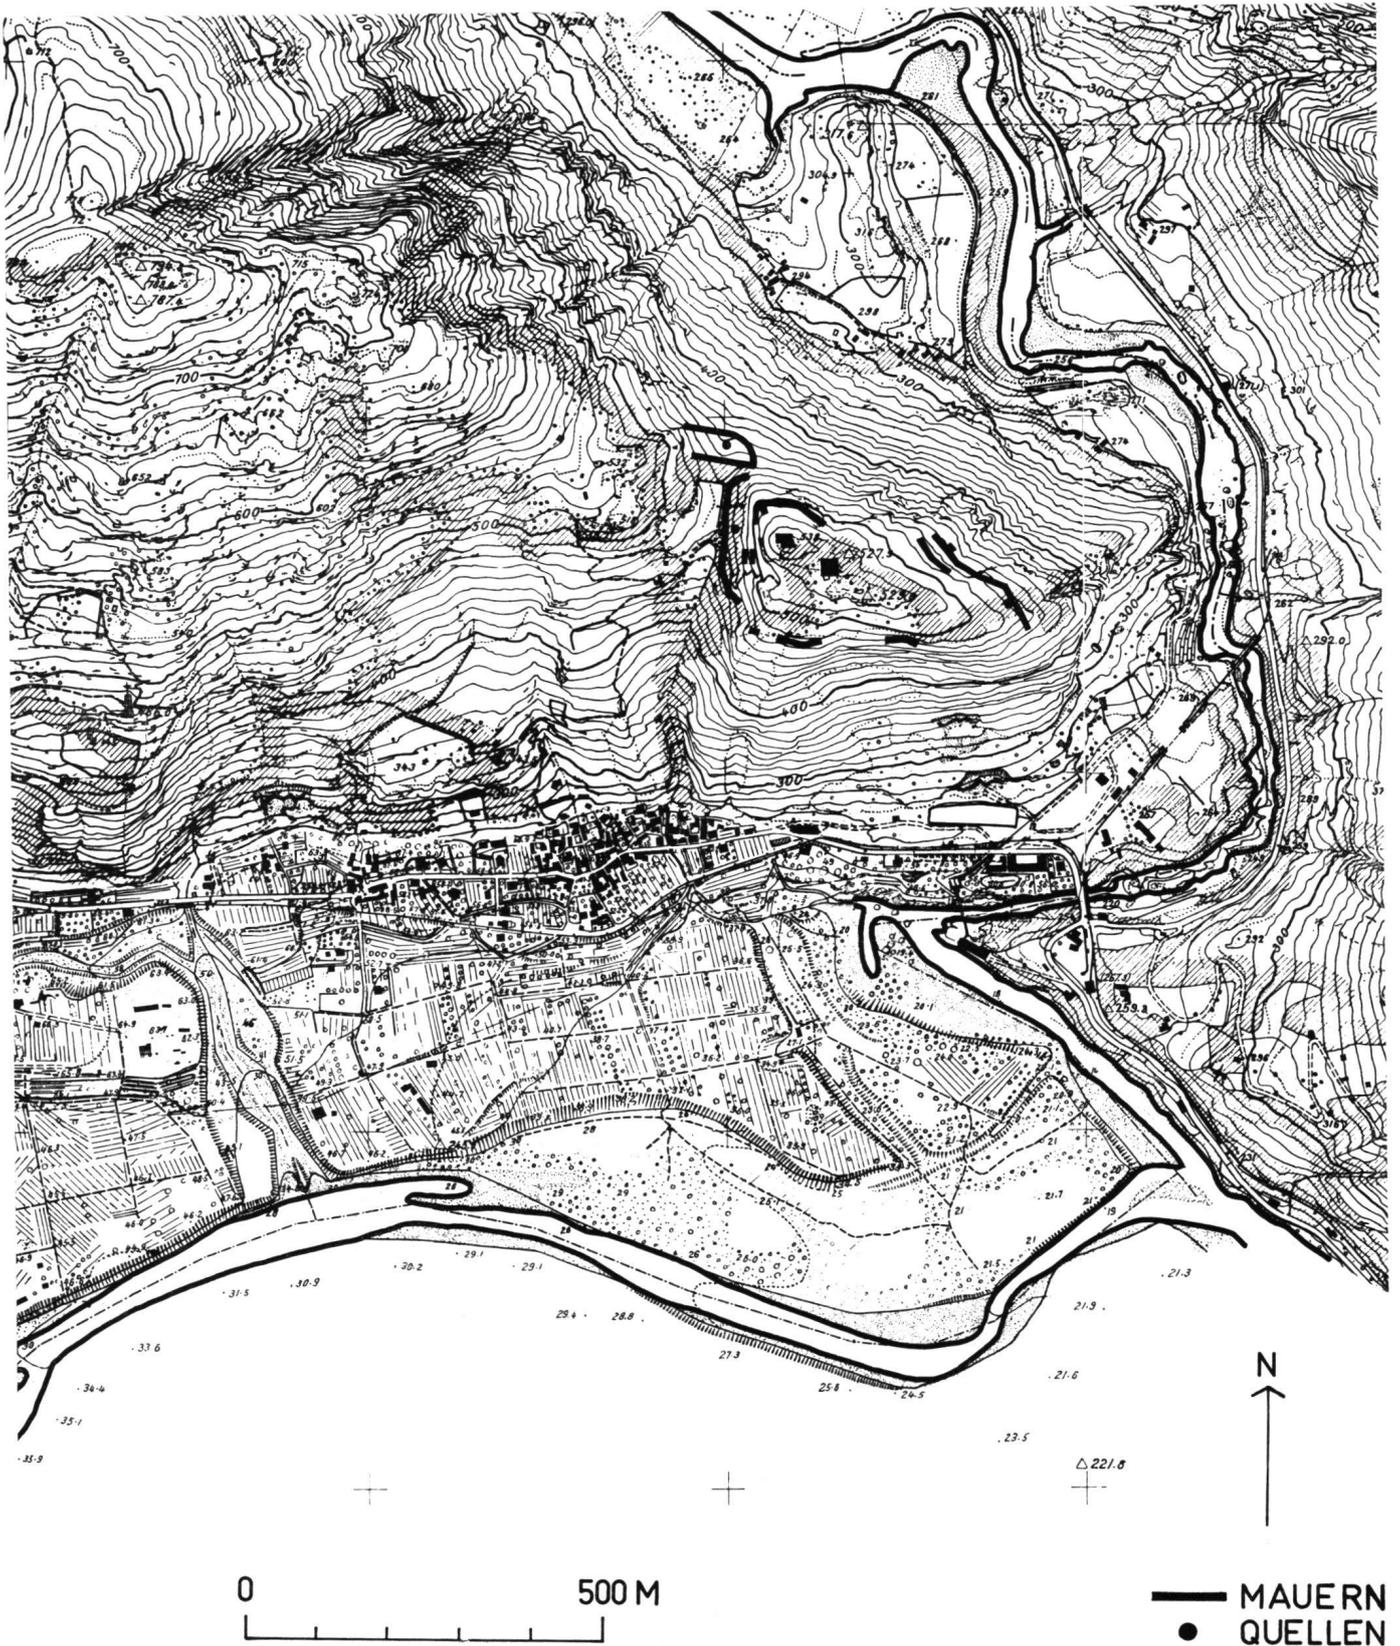
Abb.27 Castello di Tegna. Topographische Aufnahme mit schematischer Eintragung der Ruinen nach dem Rekonstruktionsversuch. Die Befestigung, die den Paßweg über die Forcola abschließt, beruht lediglich auf einer skizzenhaften Aufnahme

Nordhang abschloß und die, was besonders wichtig erscheint, eine fast das ganze Jahr fließende Quelle am Fuße des Hanges in die Befestigung einbezog. Sie lag auf Kote 470 m und dürfte somit der Ringmauer I auf dem Nordosthang entsprochen haben. Da auch von der Forcola kein Kurvenplan vorliegt, haben wir diese Mauer in die Karte 1:5000 (Abb.27) eingezeichnet, ohne den

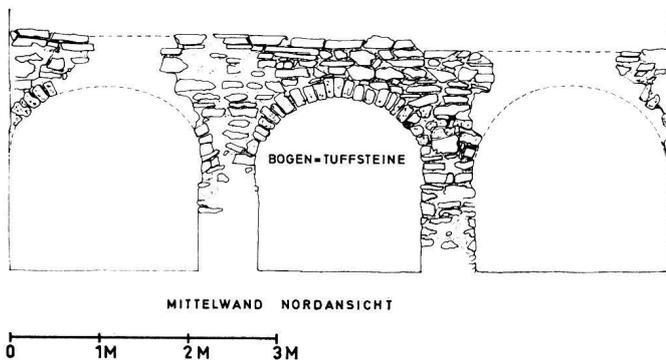
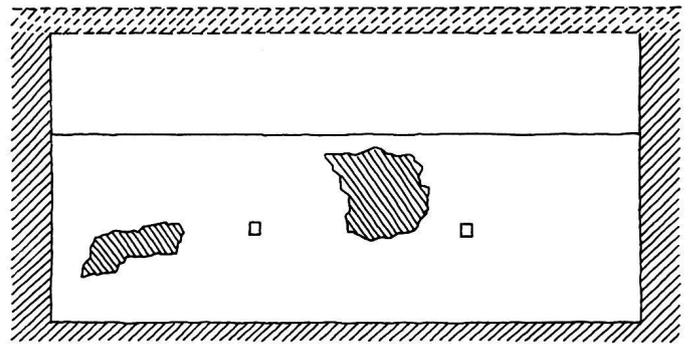
Abb. 29a Castello di Tegna. Die Pfeilerwand der Zisterne vor der Restaurierung. Steingerechte Aufnahme der Nordseite

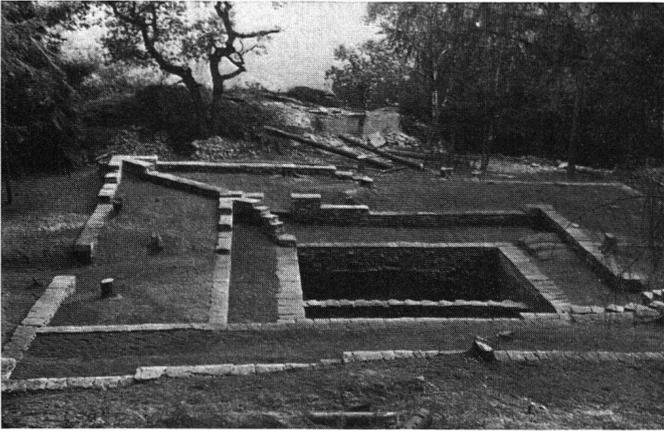
Abb. 30 Castello di Tegna. Gesamtansicht des Hauptgebäudes nach der Konservierung (1942)
