Zeitschrift: Zeitschrift für schweizerische Archäologie und Kunstgeschichte =
Revue suisse d'art et d'archéologie = Rivista svizzera d'arte e
d'archeologia = Journal of Swiss archeology and art history

Artikel: Castello di Tegna

Castello di Tegna

VON ALBAN GERSTER

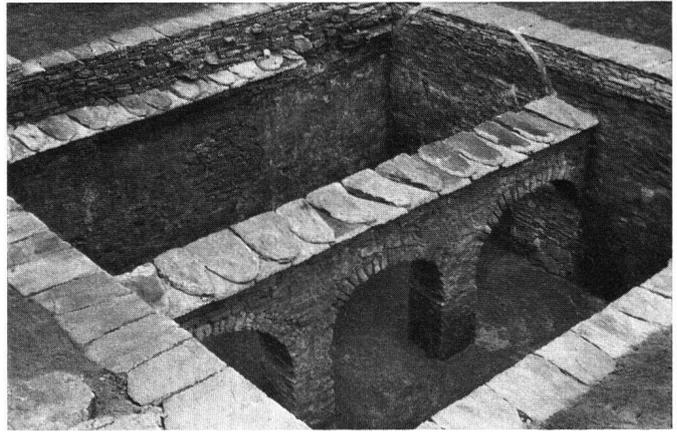
Abb. 31 Castello di Tegna. Hauptgebäude. Zisterne nach der Konservierung (1942)

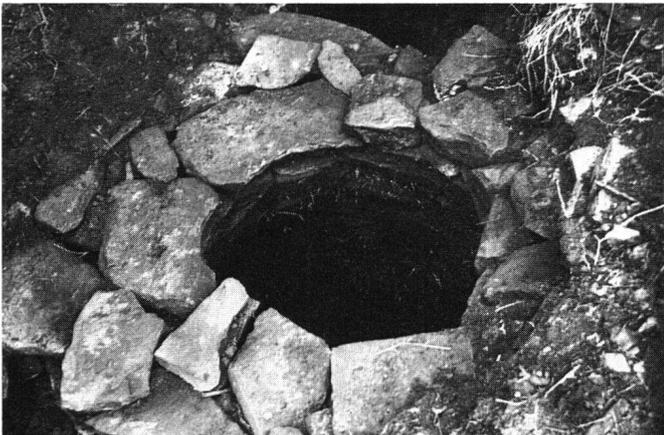
Abb. 32 Castello di Tegna. Sodbrunnen nach der Freilegung

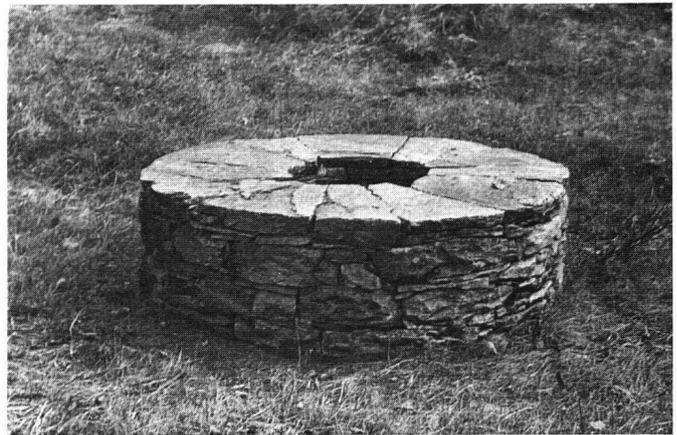
Abb. 33 Castello di Tegna. Sodbrunnen nach der Konservierung

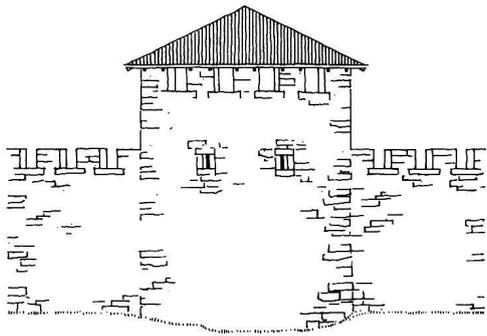
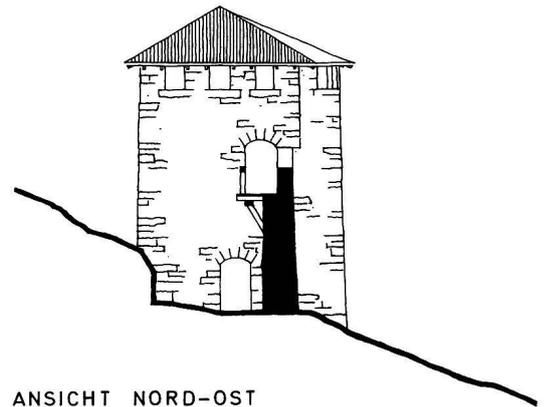
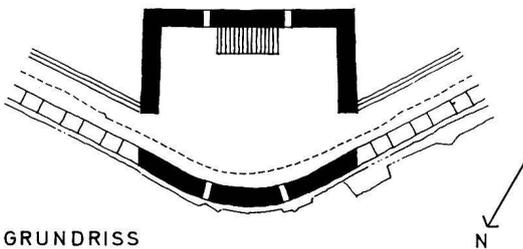
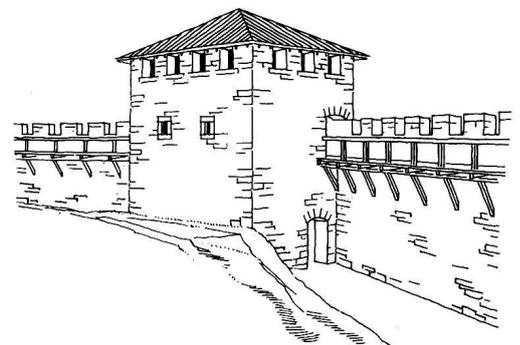
Turm 1 und anschließende Ringmauer IV (Abb.34). Dieser Turm mit den Außenmaßen von ca. $6,80 \times 7,40$ m, der in die stark ausgerundete Ecke einer mächtigen Ringmauer eingebaut war, besaß im Erdgeschoß einen Zugang auf der Ostseite. Nach der Stärke und der Qualität des Mauerwerkes schließen wir auf einen Bau von etwa 8 m Höhe, bestehend aus einem Erdgeschoß und 2 oberen Stockwerken, die über eine Holztreppe zugänglich waren, da Reste einer Steintreppe nicht nachgewiesen werden konnten. Die Höhe der Ringmauer ohne Zinnen wurde mit etwa 4,50 m angenommen, und der Wehrgang ist im 1. Stock durch den Turm hindurchgeführt. Es wäre bei der Breite des Fundamentes und einer Stärke des aufgehenden Mauerwerkes von ca. 1,20 m wohl möglich, daß die Ringmauer so hoch war wie der Turm und daß sie im zweiten Stockwerk in diesen einmündete. In unserer Abb.34 haben wir die Außenansicht der Ringmauer mit dem Turm, die Seitenansicht mit dem Schnitt durch die Ring-

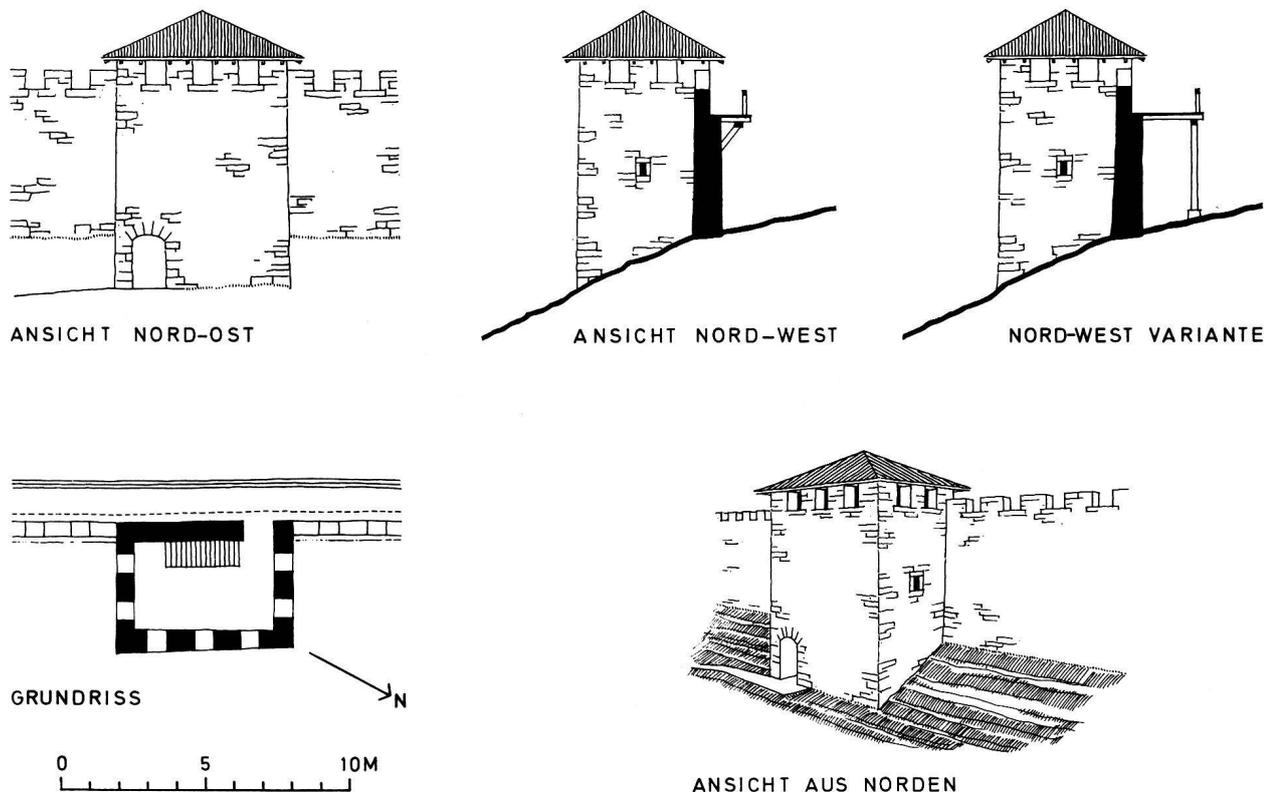
Abb. 35 Castello di Tegna. Bau 2 angebaut an Ringmauer I (vgl. Plan Abb. 26). Höhe ü. M. ca. 471 m

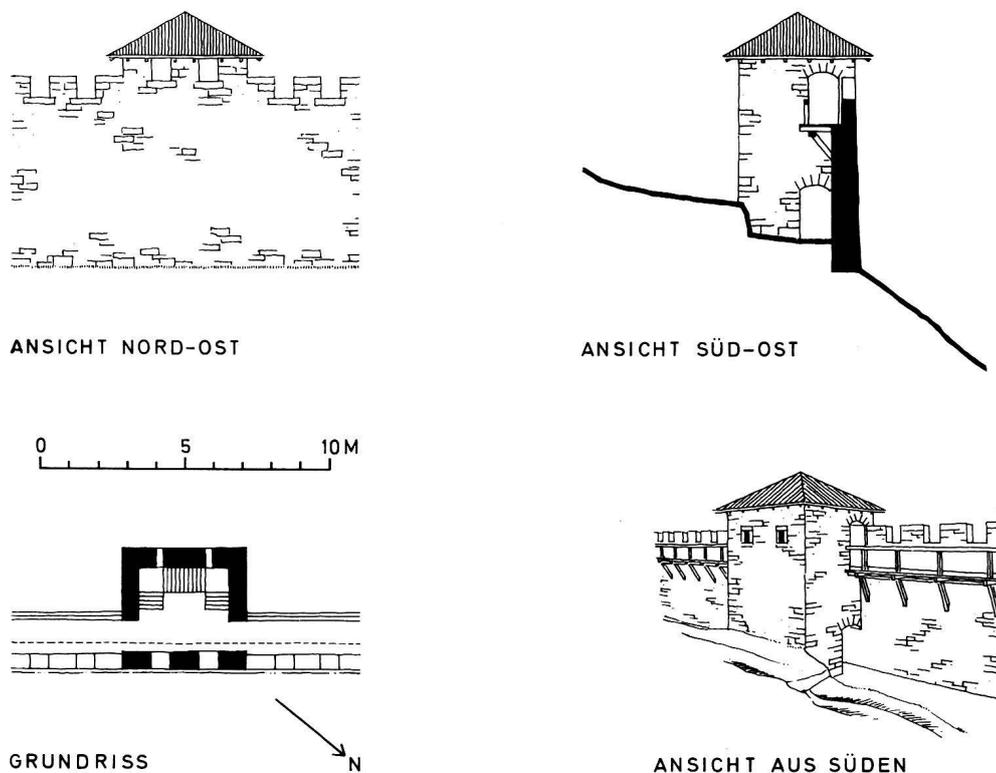
Abb.36 Castello di Tegna. Anbau 3 an Ringmauer 1 (vgl. Plan Abb.26). Höhe ü. M. ca.475 m

Turm 3 (Abb. 36). Dieser Turm ist wieder innen an die Ringmauer angebaut und besaß einen quadratischen oder doch annähernd quadratischen Grundriß von etwa 4,25 m Seitenlänge. Die Ringmauer war an dieser Stelle schlecht erhalten, so daß genaue Maße nicht mehr genommen werden konnten. Der Bau mag zwei Stockwerke aufgewiesen haben, und der Wehrgang führte im 1. Stock auf der Talseite durch den Turm hindurch. Unter dem Wehrgang befand sich auf der Südseite die Türe, die vom Innern der Burg über eine Holz-
 treppe in den 1. Stock und auf den Wehrgang führte. Auch bei diesem Turm kann man sich fragen, ob er nicht ein zusätzliches Stockwerk aufwies. Unser Rekonstruktionsversuch zeigt den Grundriß auf der Höhe des 1. Stockes mit dem Wehrgang,

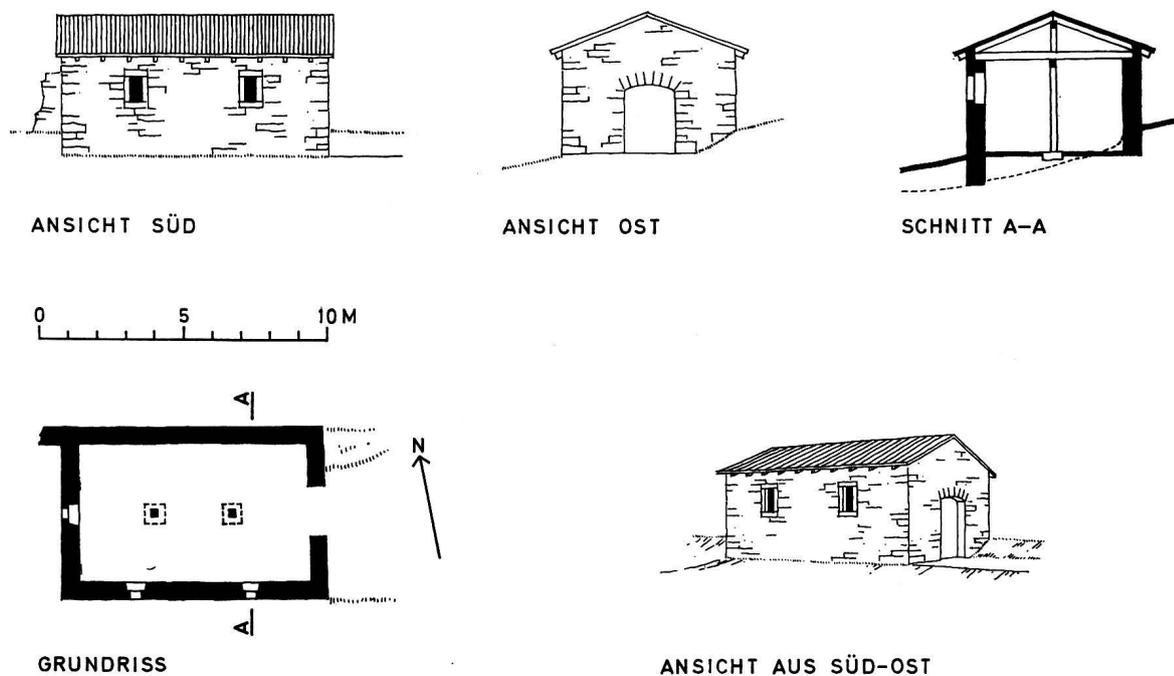
Abb. 37 Castello di Tegna. Bau 4 (vgl. Plan Abb. 26). Sehr wahrscheinlich freistehender Bau. Höhe ca. 481 m ü. M.

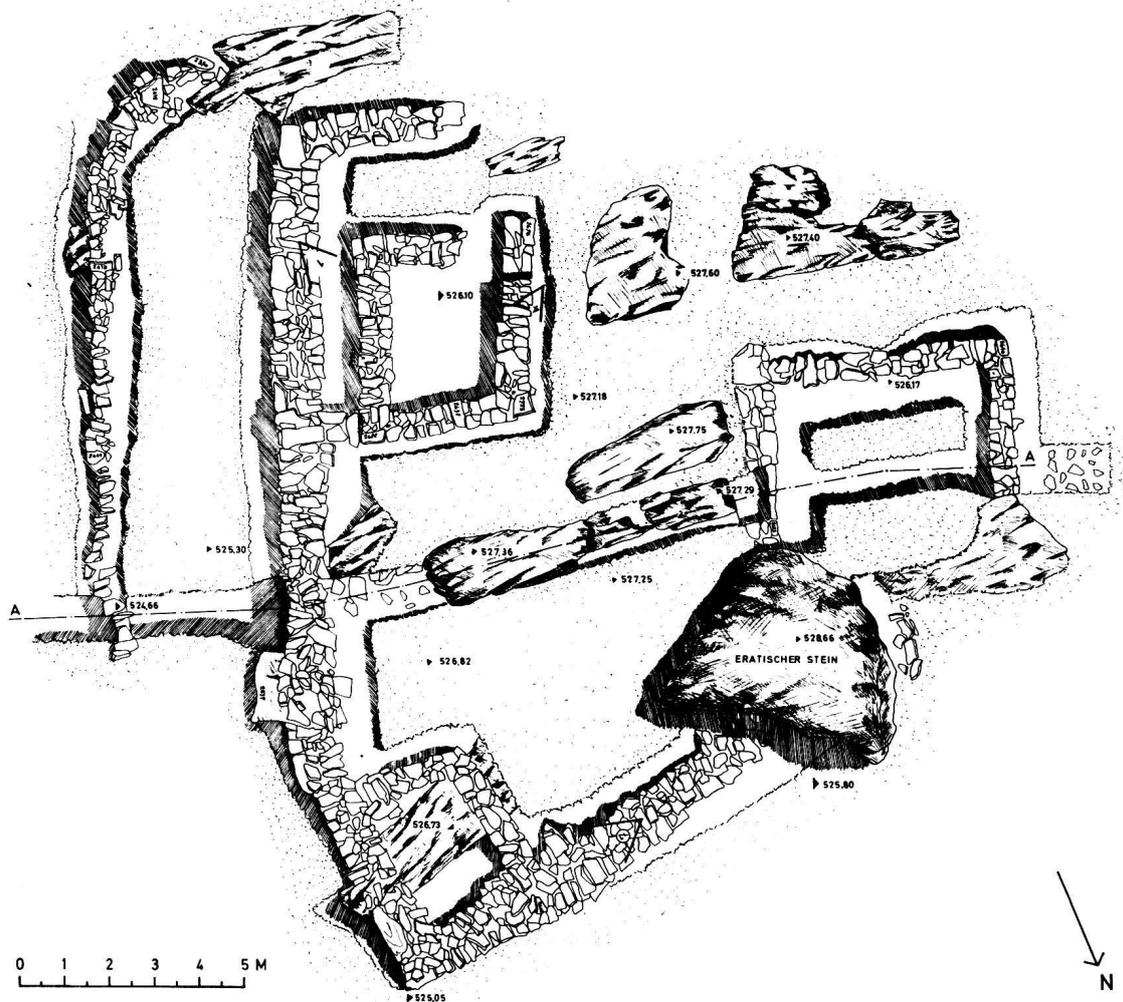
Abb. 41 Castello di Tegna. Kleine mittelalterliche Burganlage auf dem höchsten Punkte (ca. 527 m ü. M.) des Castello – steingerechte Aufnahme. Für den Bau wurden die Steine des Hauptgebäudes verwendet
