Die Ausgrabungen in der reformierten Kirche Hettlingen, Kanton Zürich

von ANDREAS ZÜRCHER, HANSUELI ETTER und PETER ALBERTIN

I. Archäologische Untersuchungen von ANDREAS ZÜRCHER

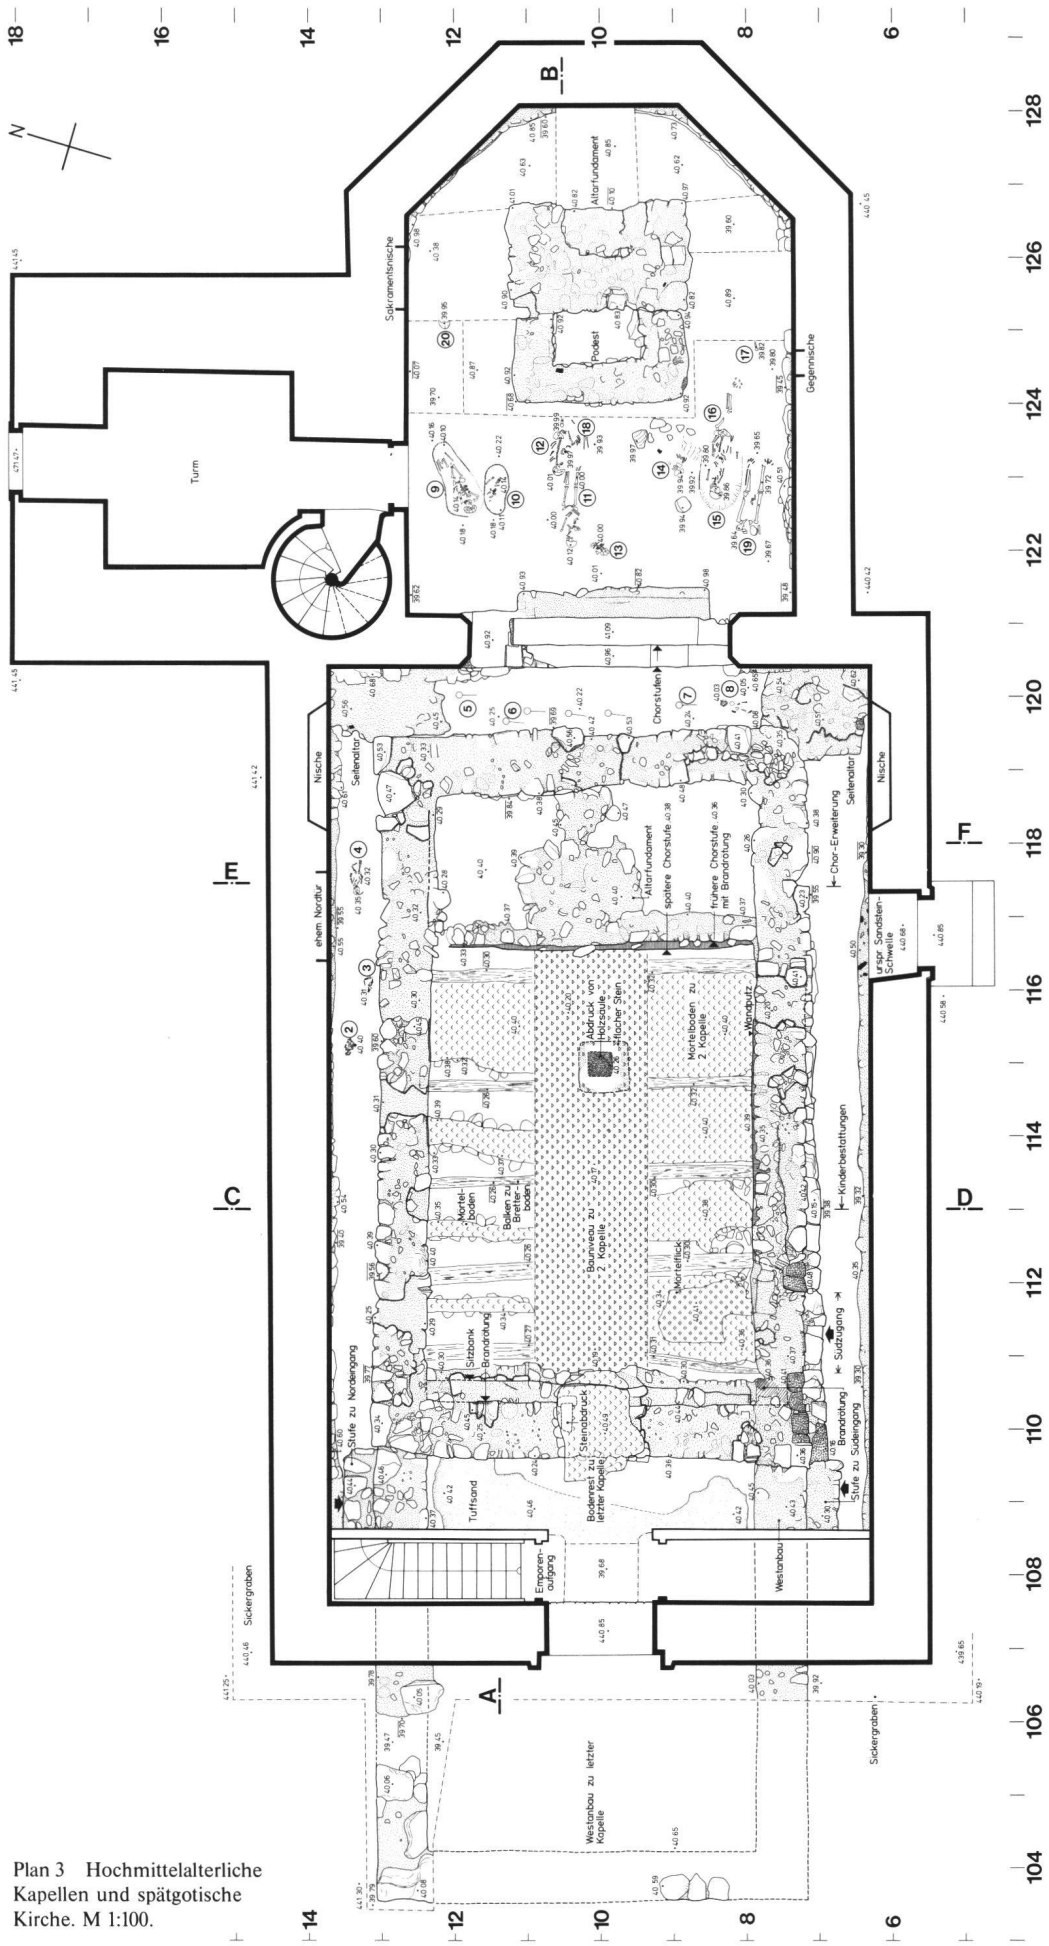
Plan 3 Hochmittelalterliche Kapellen und spätgotische Kirche. M 1:100.

In einem weiteren Umkreis gegen Osten, im östlichen Teil des heutigen Chores – rund 7 m von der späteren Kapellen-Chorerweiterung entfernt – sind noch knapp 2 erwachsene, geostete Bestattungen angeschnitten worden (Plan 3). Grab 19 war schlecht erhalten, und es konnte nur zwischen Lendenwirbel und Unterschenkel freigelegt werden. Das Geschlecht war nicht mehr bestimmbar, das Alter liegt zwischen 40 und 60 Jahren (matur). Die Körpergrösse betrug um 170 cm. Grab 20 gab lediglich noch Schädelreste eines matura bis senilen Individuums frei.

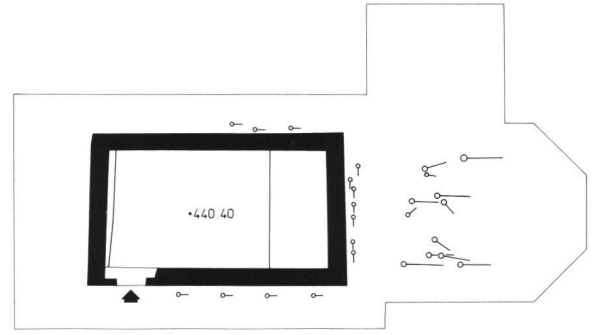
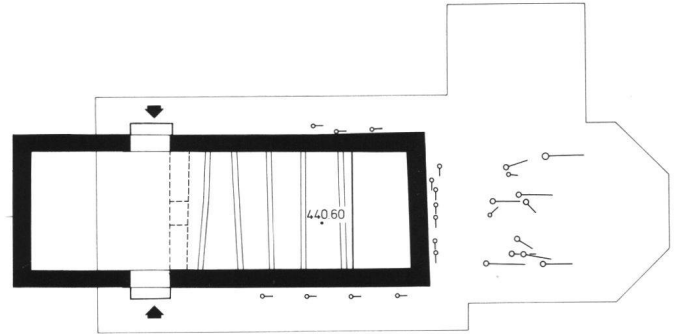
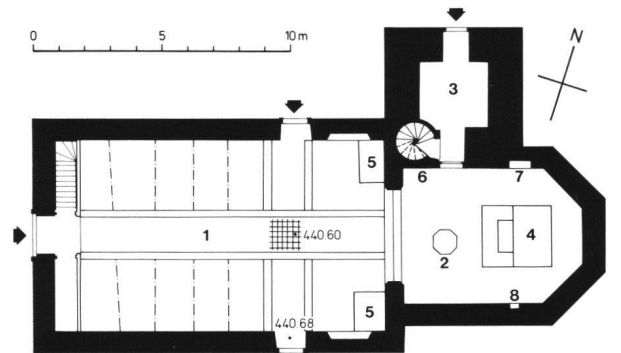
Plan 4 1-7. Bauetappen. M 1:300.

4.1 Römisch

4.5 Kapelle nach dem Brand

4.2 Alamannisch

4.6 Erweiterung der Kapelle

4.3 Frühmittelalterliche Kapelle 8. Jh.

4.7 Kirche vor 1523

4.4 Hochmittelalterliche Kapelle 10./11. Jh.

*) Die Ziffern entsprechen denjenigen auf Plan 4.7

zerstörte Sakramentsnische (7) lokalisiert werden. In der Südwand fand sich eine kleine Gegennische (8). Im Schiff wurden die Standorte von zwei Seitenaltären (5) je rechts und links des Chorbogens in der Nordost- bzw. in der Südostecke gefunden. Sie dokumentierten sich als Fundamente von 1,65×0,9 m (Nord) und 1,5×1,2 m (Süd) sowie als entsprechende Ausbruchstellen in der Ostwand. Zum südlichen Seitenaltar gehörte eine Putzbraue auf Kote 441,90, was einer Höhe von 1,10 m für den Altar ergibt. Unmittelbar links vom nördlichen und rechts vom südlichen wurde je eine oben vom Fenster begrenzte Nische von 1,6 m Breite und 0,4 m Tiefe freigelegt. Die Nischen gaben den beiden, ansonsten in die Ecken gedrückten Seitenaltären auf der Aussenseite, etwas Luft.

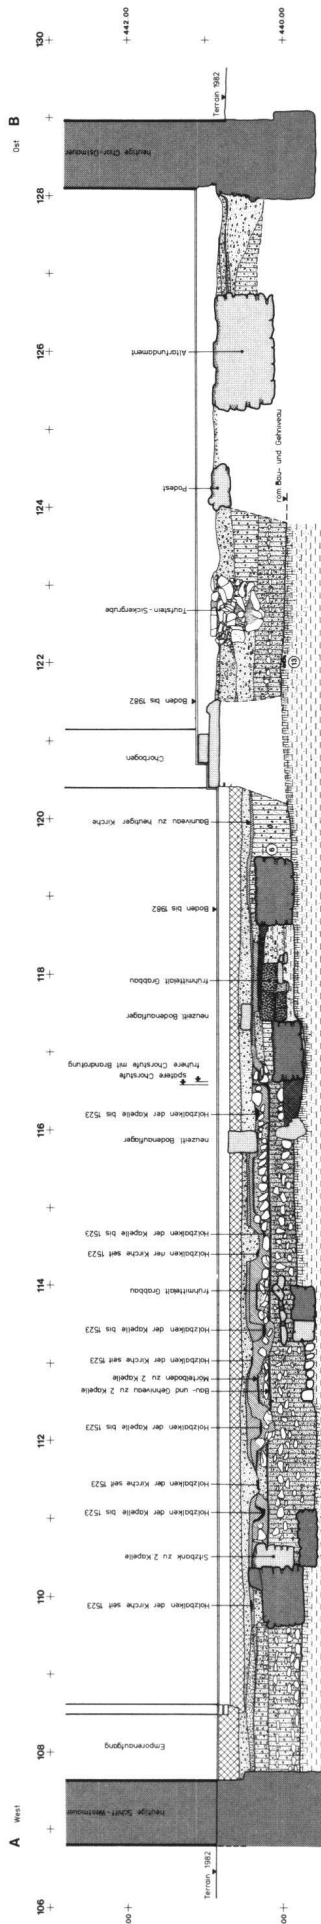
Plan 5 Profil AB, M 1:100.

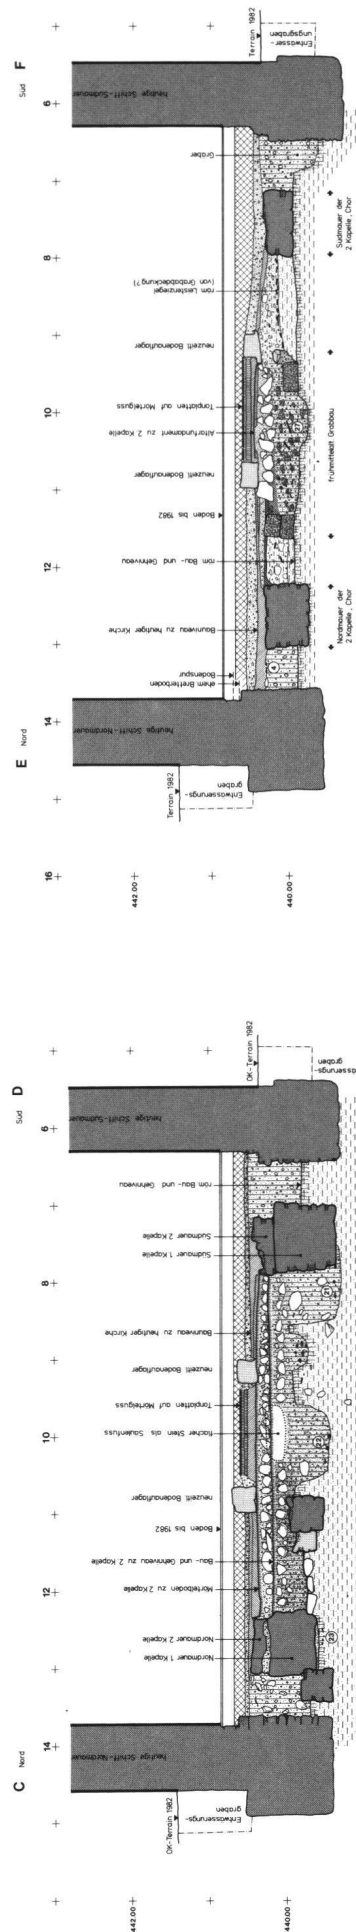
Plan 6 Profil CD, M 1:100.
