Band: 46 (1989)

Artikel: Habitations du XIIIe siècle à Hermance

Autor: Bujard, Jacques

Habitations du XIII^e siècle à Hermance

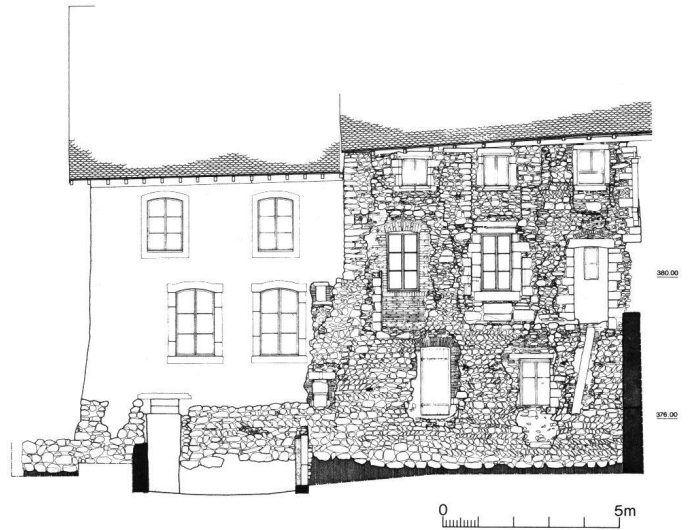
Fig. 3 Relevé de la façade nord de l'Hostellerie du Cerf, ancienne enceinte.

Cette reconstruction paraît dater, d'après l'aspect des maçonneries comportant de nombreux fragments de tuile, de la fin du XVI^e ou du XVII^e siècle. L'Hostellerie Ouest continue de servir d'habitation et ne subit pas de grandes transformations, à part une réfection de sa toiture peu après l'automne - hiver 1647/48²⁴ et une reconstruction partielle au XVII^e ou au XVIII^e siècle du pignon occidental, lors du percement d'une porte reliant ses combles à ceux de la Maison Tréand (fig. 7). Une autre porte, très étroite (0,65 m) et à encadrement de molasse chanfreiné, a remplacé au XVI^e ou au XVII^e siècle une des deux baies à meneau de l'enceinte; elle donnait peut-être accès à des latrines (fig. 3 et 8.5).

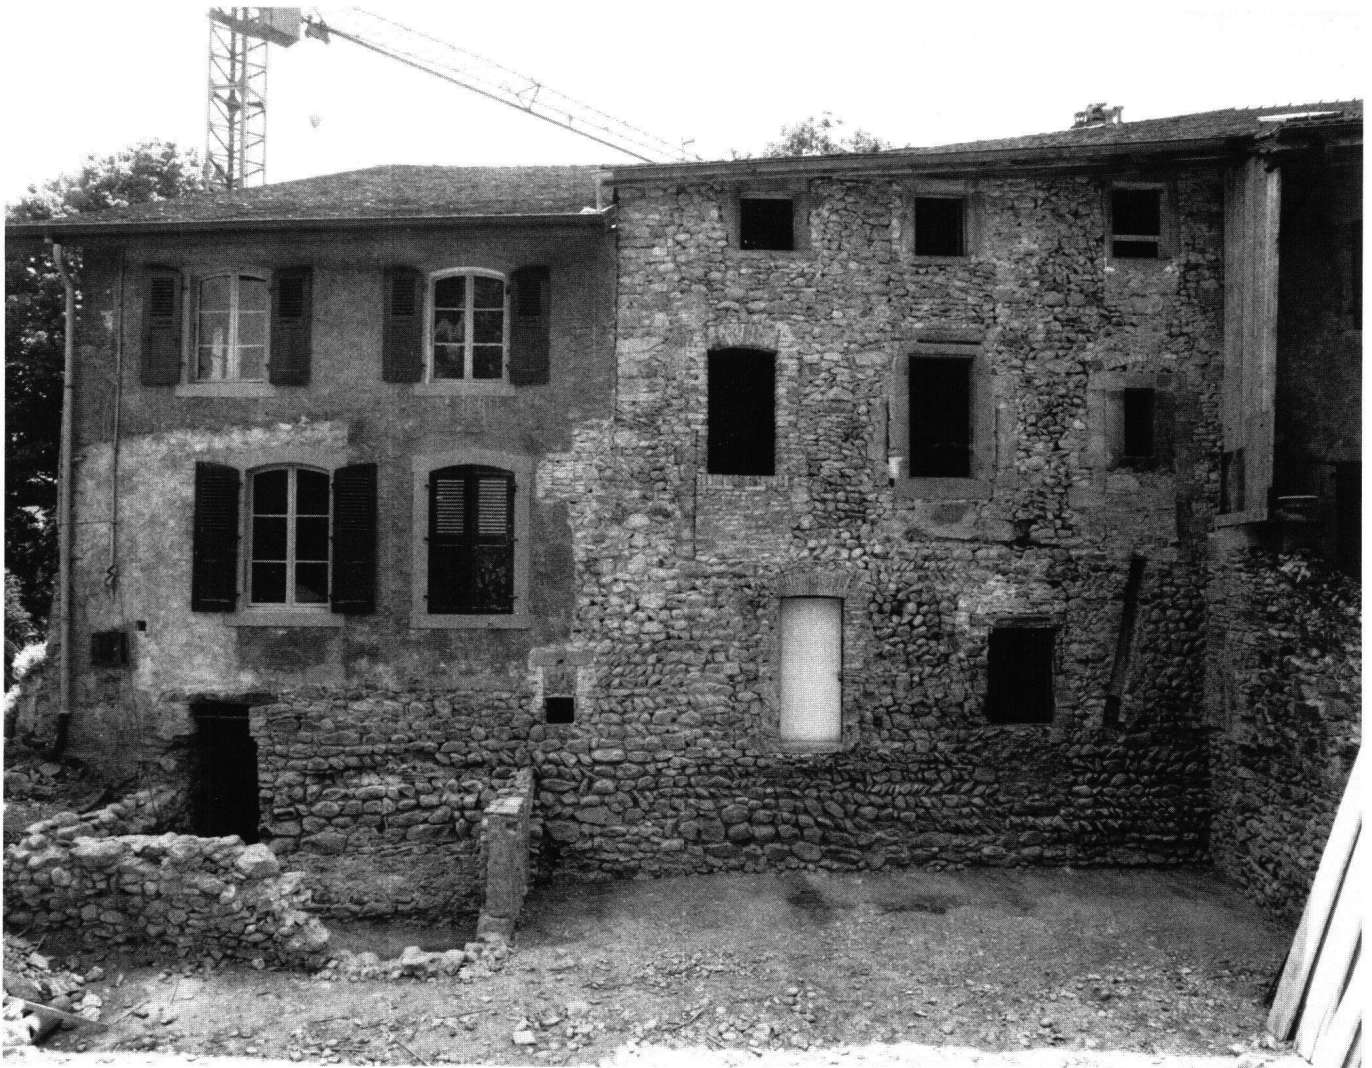
Fig. 4 La façade nord de l'Hostellerie du Cerf, ancienne enceinte.

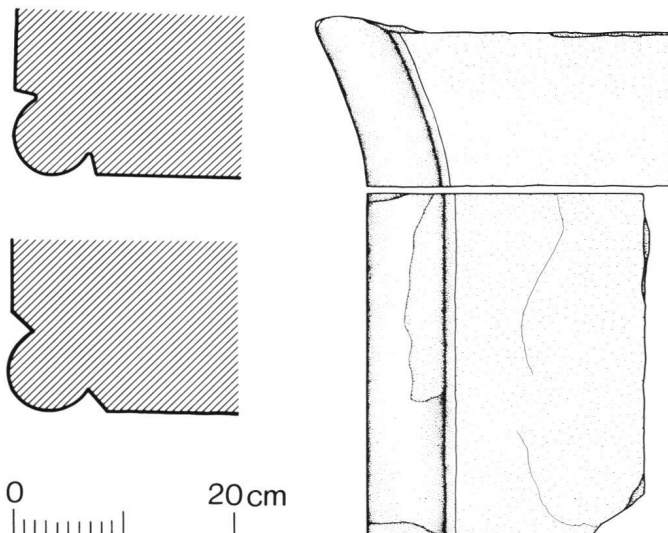
Fig.10 L'Hostellerie du Cerf, éléments d'encadrements en molasse de baies du XIII^e siècle employés dans des maçonneries postérieures.

dans la façade sur rue et étaient voûtées et moulurées d'un tore (fig. 10),¹¹ Une niche en molasse à linteau soutenu par deux coussinets a été dégagée au premier étage dans le mitoyen occidental (fig. 7). A 2,20 m du plancher de ce même étage, une reprise horizontale a été pratiquée dans le mitoyen ouest au XV^e siècle; elle marque l'emplacement du plafond primitif.¹² La façade sur rue et le mitoyen occidental, seul conservé, culminaient lors de cette première étape au niveau 383,00, l'enceinte à 382,70. Ils permettent de restituer un second étage haut d'environ 2 m. L'arase horizontale de toutes les parois indique qu'il n'y avait pas de murs pignons maçonnés; la forme de la toiture ne peut donc plus être déterminée avec certitude, mais il est probable que, comme cela sera le cas quelques décennies plus tard, elle était axée perpendiculairement à la façade sur rue et à l'enceinte. Celles-ci devaient être surmontées de pignons en bois ou pans de bois. Il est d'ailleurs possible que la charpente en chêne du deuxième état de la maison ne soit qu'un remploi de la toiture primitive. La date d'abattage des bois de cette charpente a été placée par la dendrochronologie quelques années après 1235, soit vers le milieu du XIII^e siècle¹³, époque de l'achèvement de la fondation urbaine.
