**Artikel:** Ein vorgefertigter Blockbau der Zeit um 1500? : Das bemalte Haus  
Hauptstrasse 6 in Menzingen ZG

# Ein vorgefertigter Blockbau der Zeit um 1500? Das bemalte Haus Hauptstrasse 6 in Menzingen ZG

VON ADRIANO BOSCHETTI-MARADI und HEINI REMY

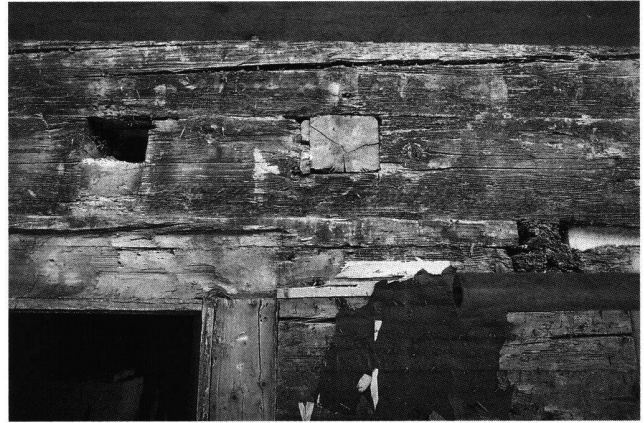
Abb.10 Menzingen, Hauptstrasse 6: Südfassade mit den «fassadensichtigen» Deckenbrettern des ersten Obergeschosses und dem abgesägten Vorstoss des obersten Balkens der Trennwand zwischen den beiden Kammern des ersten Obergeschosses. Darüber links der ebenfalls abgesägte unterste Vorstoss der Trennwand der Kammern des zweiten Obergeschosses. Blick nach Norden.

Die Decke des ersten Obergeschosses beziehungsweise der Boden des zweiten Obergeschosses ist an der Gassenfassade sichtbar (Abb. 6, 10 und 18). Der unterste Balken des zweiten Obergeschosses liegt also auf den Bodenbrettern. Im Innern lässt sich feststellen, dass die Deckenbretter des ersten Obergeschosses traufseitig eingenutet sind. Sie sind aber sowohl an der Nord- wie auch an der Südfassade sichtbar und laufen unter den von

Deckenbretter in Falzen, so dass auf dem Kammerboden im zweiten Obergeschoss der oberste Wandbalken sichtbar ist (Abb. 7 und 10). In der Hauptkammer wurde die Decke ursprünglich mit einem in Ost-West-Richtung verlaufenden Unterzug getragen, von dem sich die Aussparungen in den Seitenwänden erhalten haben. An der Nordwand befinden sich – möglicherweise sekundäre – Aussparungen für Bälkchen, die in Nord-Süd-Richtung unter der Decke

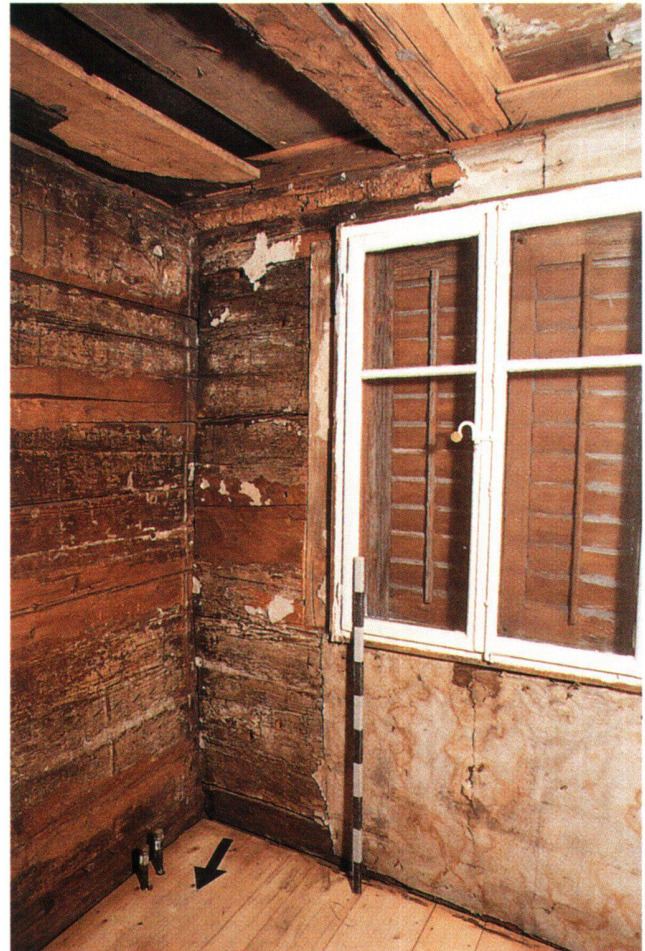
Abb. 12 Menzingen, Hauptstrasse 6: Die Südostecke der Stube im ersten Obergeschoss, Blick nach Südosten. An der Trennwand zur kleinen Kammer links Reste von Bemalung, insbesondere von Quaderimitation (unten). An der Südwand rechts abgesägte Deckenbretter (oben).

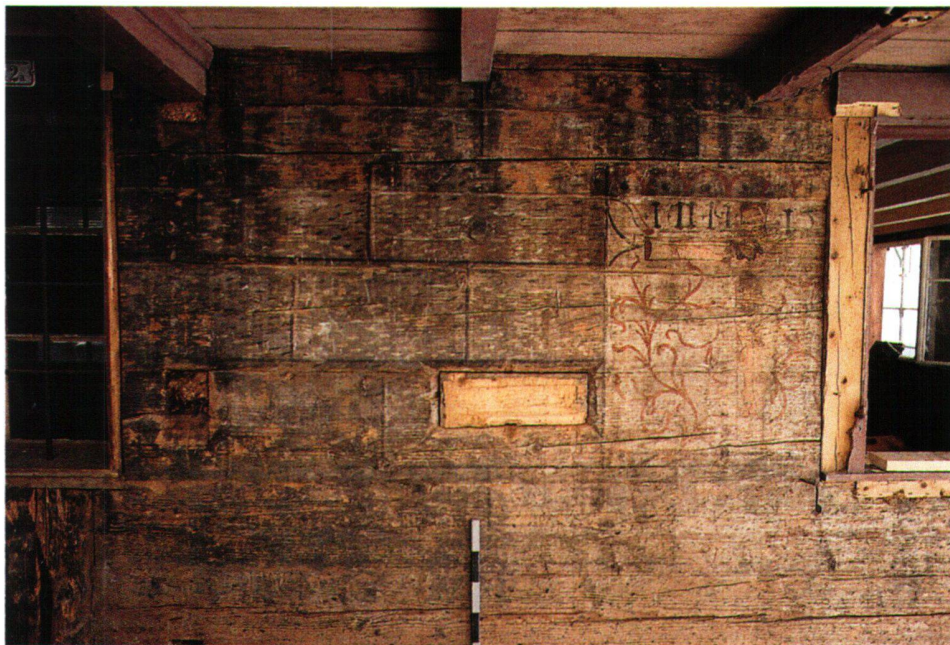
Abb. 16 Menzingen, Hauptstrasse 6: Quaderimitation und Kruzifixus an der Westfassade auf der Höhe des ersten Obergeschosses, Blick nach Osten. In der Mitte die originale Fensterluke.

Fensteröffnung an der Westwand des ersten Obergeschosses dürfte zum ältesten Bestand gehören (Abb. 8 und 16). Dieses Fensterchen – oder besser: diese Luke – ist nur 90 cm breit und so hoch wie ein Balken. Die Kanten sind innen und aussen mit einer sauber ausgearbeiteten Fasse versehen.

Balken hin. Schliesslich ist die zugesetzte Fensteröffnung in der Westfassade übermalt und stammt damit von einem Zustand vor 1535 (Abb. 8 und 16).<sup>36</sup>
