Artikel: Die Bombenabwürfe auf Basel und Zürich, Dezember 1940 = Les bombardements de Bâle et de Zurich en décembre 1940
Autor: Koenig, M.
DOI: <https://doi.org/10.5169/seals-362778>

Die Bombenabwürfe auf Basel und Zürich, Dezember 1940

Von M. Koenig

I. Bombenabwurf auf Basel vom 16./17. Dezember 1940.

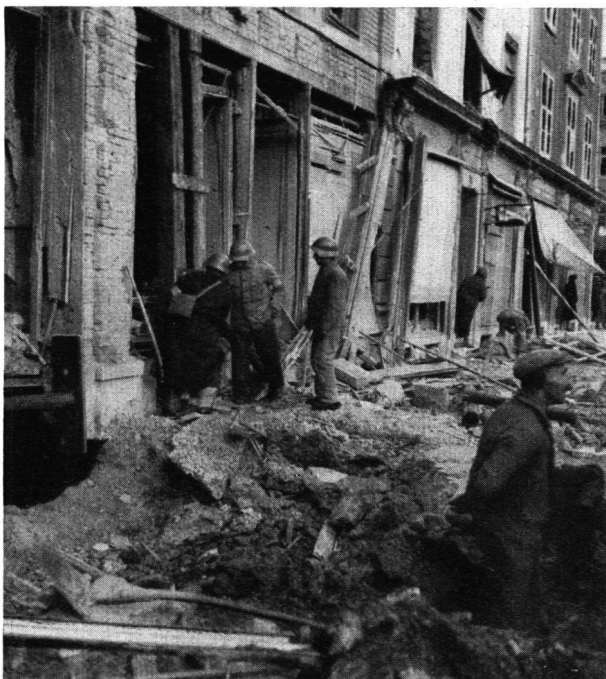
Abb. 2.

Winkelriedplatz Basel; Bombeneinschlag unmittelbar vor dem Gebäude, dieses stark beschädigt.
Place Winkelried à Bâle; chute d'une bombe à proximité d'un bâtiment qui fut sérieusement endommagé.

1. **Abwurfstelle:** Geleise aufgerissen, Fahrleitung zerstört, umfangreiche Zerstörungen am Wagenmaterial, Splitterschäden an Gebäuden.
2. **Abwurfstelle:** Ein Gebäude durch Nahtreffer stark beschädigt (Abb. 2);
Möbiliar- und Materialschäden;
Gas- und Telephonleitungen unterbrochen;
umfangreiche Splitterschäden an Gebäuden;
eine Frau durch Bombensplitter am Kopf tödlich verletzt. (Sie hatte ihr Kind in den Keller verbracht, kehrte in die Wohnung zurück, um etwas zu holen und wurde im Hausgang getroffen.)

- 2^e point d'attaque. Un bâtiment fortement endommagé par une bombe tombée à proximité. Voir fig. 2. Dégâts matériels, en particulier à du mobilier. Conduites de gaz et lignes téléphoniques coupées. Importants dégâts causés par des éclats à des bâtiments. Une femme mortellement atteinte à la tête par un éclat. Après avoir porté son enfant à la cave, elle voulut remonter dans son logement pour y prendre un objet, mais fut touchée en passant dans le corridor d'entrée.

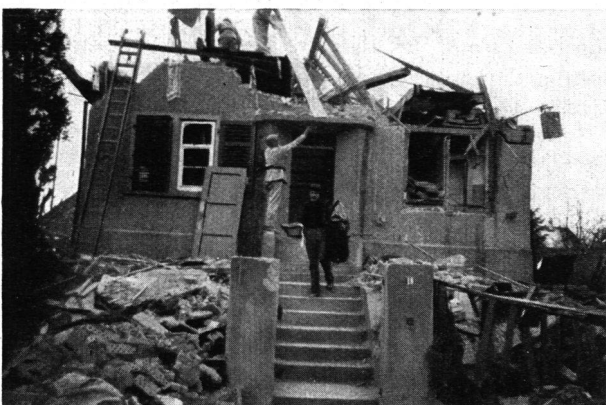
Abb. 3.

Einfamilienhaus Zeller in Binningen; durch Volltreffer zerstört, Keller jedoch intakt.
Maison Zeller à Binningen; détruite par un coup direct, mais la cave intacte.

3. **Abwurfstelle:** Ein kleines Einfamilienhaus durch Volltreffer zerstört, oberes Geschoss vollständig, Erdgeschoss teilweise eingestürzt. Keller intakt. (Abb. 3 und 4.) Von den fünf Bewohnern drei im Bett getötet.
Eine Hausfassade eingestürzt, Haus schwer erschüttert, Bewohner unversehrt (Abb. 5).
Sprengtrichter im Garten, geringer Materialschaden (Abb. 6).
Brandbombeneinschläge auf offenem Gelände.

- 3^e point d'attaque. Petite maison à une famille atteinte par un coup direct; étage complètement détruit, rez-de-chaussée en partie effondré. *Cave intacte.* Voir fig. 3 et 4. Des cinq habitants de la maison, trois tués dans leur lit. Une façade de maison effondrée; bâtiment lui-même fortement ébranlé; habitants indemnes. Voir fig. 5. Entonnoir dans le jardin; dégâts minimes. Voir fig. 6. Bombes incendiaires en terrain découvert.

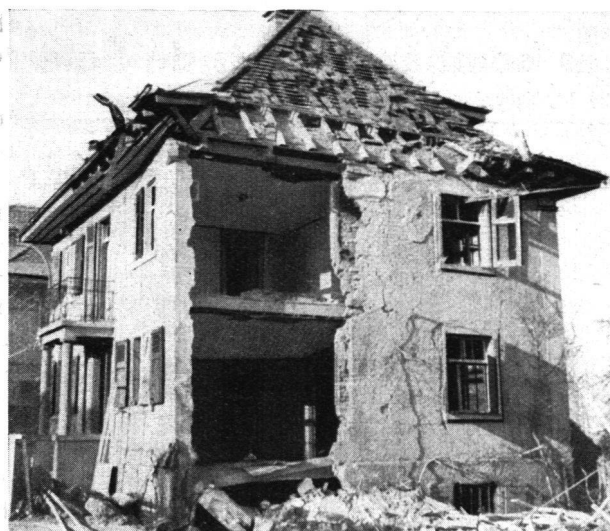
Abb. 5.

Haus Merz in Binningen; Hausfassade durch Bombeneinschlag im Garten stark beschädigt.
Maison Merz à Binningen; façade démolie par bombe éclatée dans le jardin.
