Artikel: Die Einwirkung der Brisanzbombe auf die Hochbauten [Schluss]
Autor: Lodewig, F.
DOI: <https://doi.org/10.5169/seals-362837>

Die Einwirkung der Brisanzbombe auf die Hochbauten

Von F. Lodewig, dipl. Arch. ETH.

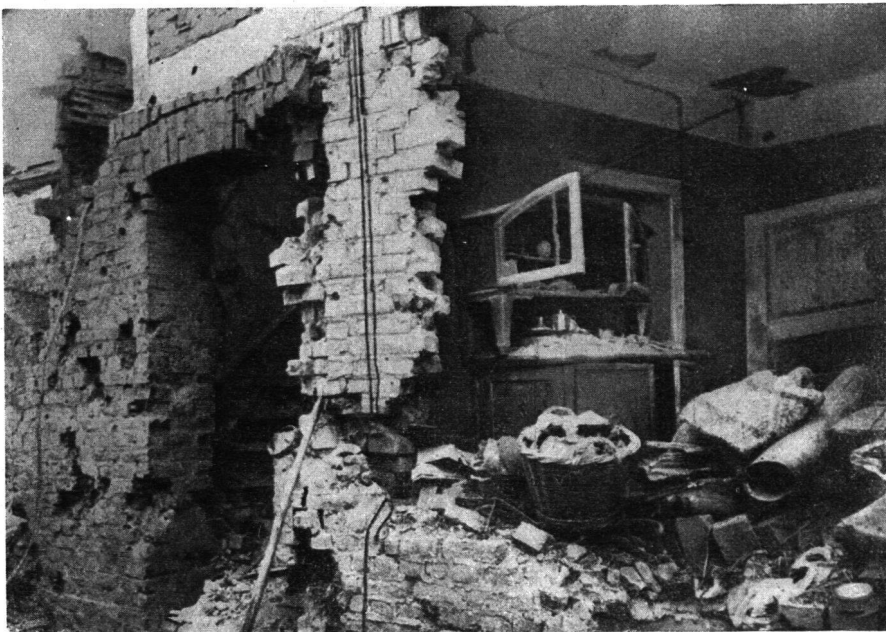
Abb. 13. Wirkung von Luftstoss, Sog und Splitterwirkung eines Nahtreffers auf ein Gebäude aus Backsteinmauerwerk. Der Luftstoss hat Fensterepfeiler und Brüstung eingedrückt. Das Mauerwerk wurde durch die Splitterwirkung «ausgewaschen» und zerrissen. Die Backsteine zerbrachen und lösten sich vom Mörtel. Der Verband der innern Quermauer mit der Fassadenmauer rechts vom Hauseingang ist aufgegrissen. Diese Verbindung wird meist nicht mit der nötigen Sorgfalt gemauert. Der Sog hat am Buffet Türen geöffnet und den Buffetaufbau gegen den Explosionsherd hin verschoben. Unter der Einwirkung des Soges hat sich auch der Deckenputz von der Zimmerdecke gelöst.

nen, werden ihrer grossen Oberfläche wegen eher eingedrückt als dementsprechende schmale Eisen- oder Eisenbetonsäulen. Abb. 13 zeigt ein solches Zerstörungsbild.

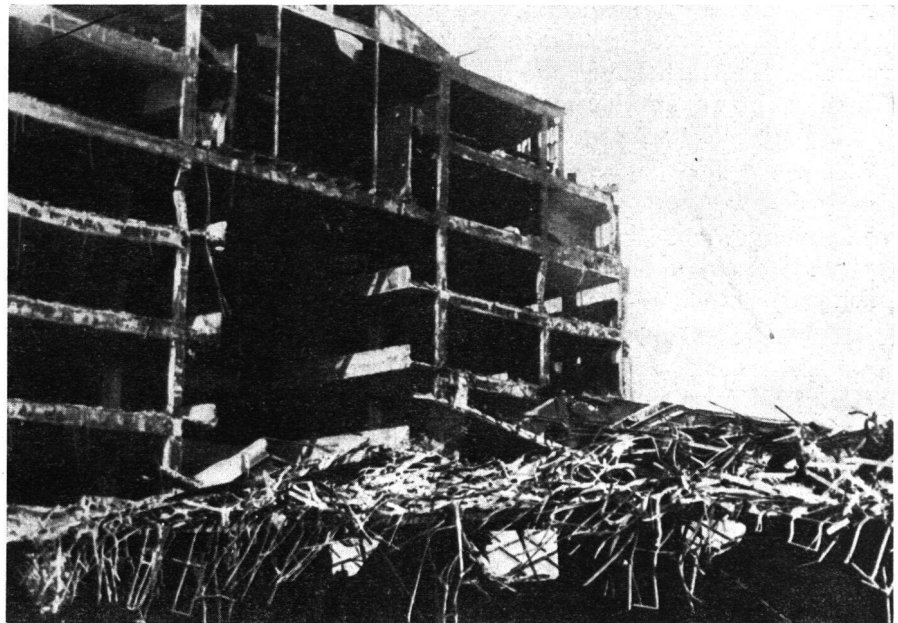
Abb. 16. Wirkung eines Volltreffers auf ein Eisenbetongebäude. Ein Volltreffer grössten Kalibers hat diesen Eisenbetonbau längs der Dilatationsfuge entzweierte. Am stehengebliebenen Teil sind nur zwei Säulen eingeknickt. Der Beton hat sich vom Eisen völlig getrennt. Die Bügel für die Schubsicherungen sind im Vordergrund deutlich erkennbar und so sauber vom Beton gelöst, als wären sie nie mit ihm verbunden gewesen. Dies legt die Vermutung nahe, dass beim Eisenbeton infolge verschiedener Schwingungszahl von Beton und Eisen die Verbundwirkung sich auflöste. Die Drähte, die vom abgeschnittenen Teil herunterhängen, sind elektrische Leitungsdrähte.
