**Zeitschrift:** Zeitschrift über das gesamte Bauwesen  
**Band:** 3 (1839)  
**Heft:** 7

**Anhang:** Bildtafeln

# Plan und Profile STALDEN-CORRECTION zu BURGDORF.

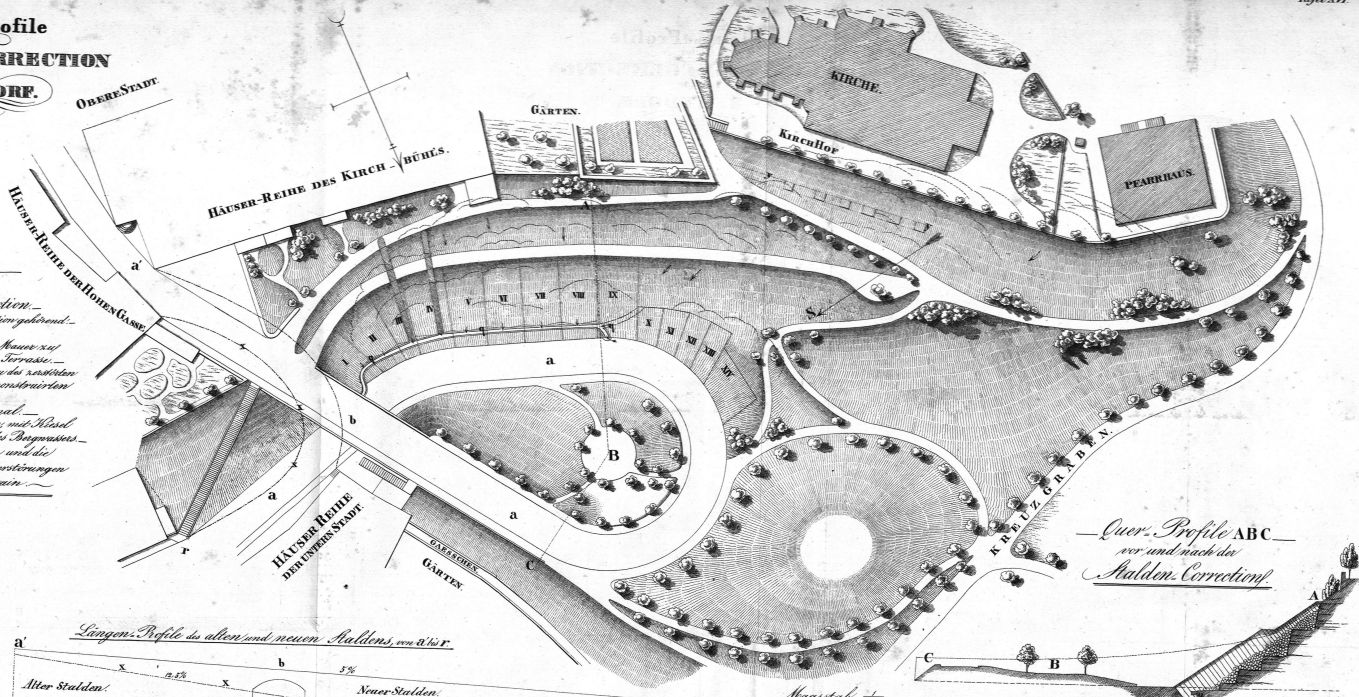
- aa Neue Stalden-Correction.
- b Schiefe Brücke in Correction gebend.
- xx. Alter Stalden.
- xy. Auf Fels konstruirte Mauer zur
- xy. Kaldung des Kirchhof-Terrains.
- I bis XIV Die zum Nieder aufbau des restlichen
- Corradum-Terrains construirten
- Mauern.
- xy. Wasser-Abzugs-Canal.
- xy. Schöne im Terrain mit Kanal
- gefüllt zur Entwässerung des Bergmasses.
- xy. Richtung der Stalden, und die
- Richtung der Positionen
- im Stalden-Terrain.

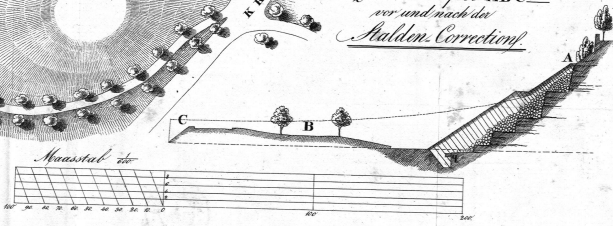
Quer Profile ABC vor und nach der Stalden-Correction.

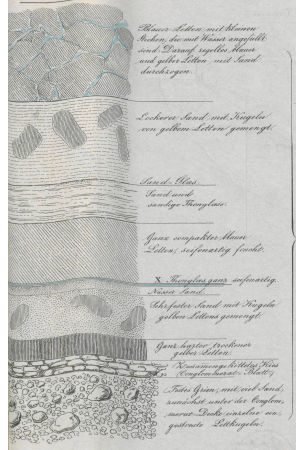
Fig. 1. Beschreibung der untersten Schichten im Hofe unter dem

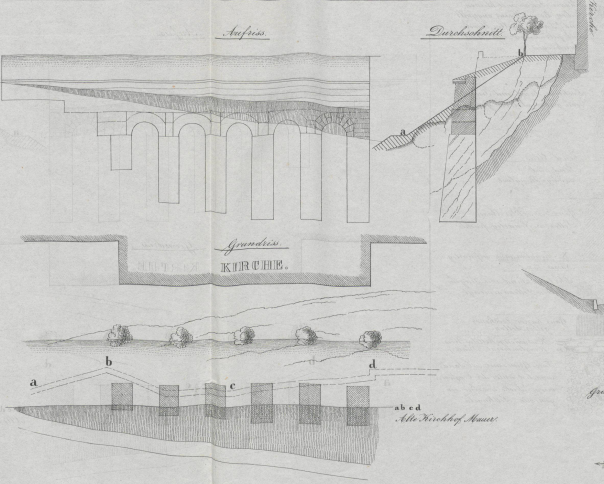
Fig. 2. Zeichnung des Pfeilers unter der Kirchhof-Terrasse.

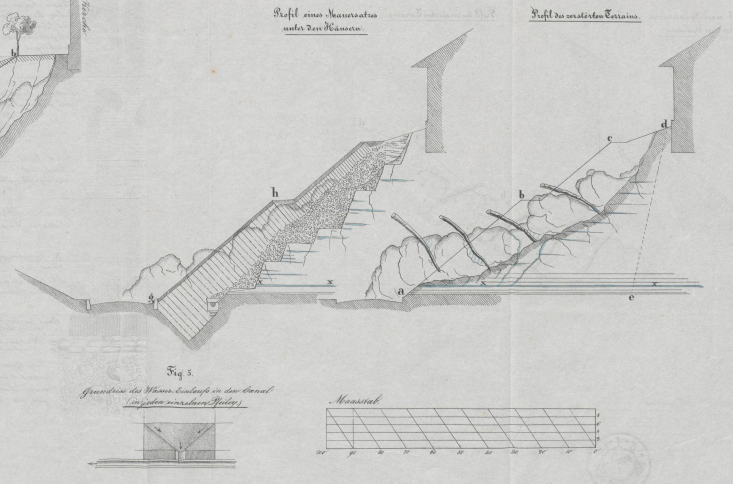
Fig. 3. Profil eines Mauerwerks unter dem Häuser.
