**Artikel:** Die mittelalterliche Tonrohr-Wasserleitung in das Areal der Dominikaner von Zürich

# Die mittelalterliche Tonrohr-Wasserleitung in das Areal der Dominikaner von Zürich

## Ein Vorbericht zu den Ausgrabungen auf dem Bauplatz der neuen Zentralbibliothek in Zürich

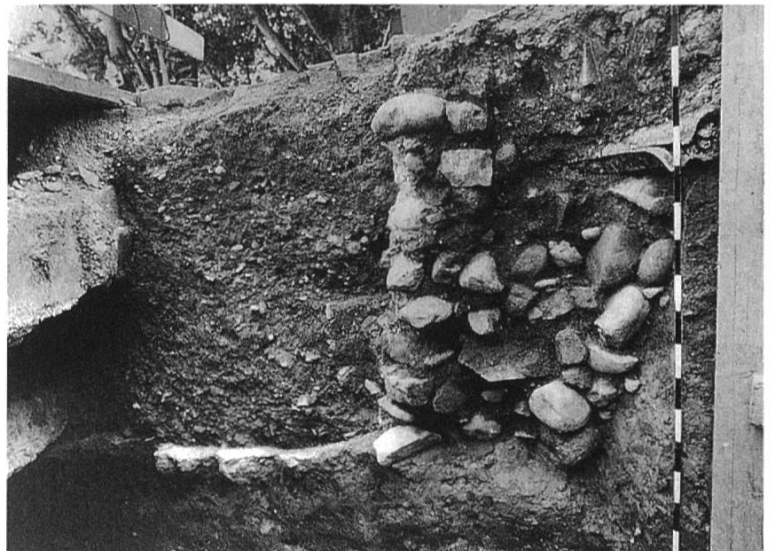
Abb. 5  
Im Kanalisationsgraben auf dem Predigerplatz angeschnittene Tonrohrleitung (Abschnitt B der Leitung).

Abb. 6  
Die Reste eines älteren Beckens, das spätestens beim Bau der Tonrohrleitung aufgegeben wurde.

Die Leitung bestand an dieser Stelle aus jenen drei konstruktiven Elementen, aus denen sie im Normalfall offenbar bestand: Tonrohre eingegossen in ein stark ziegelmehl- und ziegelsplithaltiges Mörtelbett, flankiert von zwei parallelen Reihen von Stellsteinen. Das Mörtelbett war hier, wie in allen anderen dokumentierten Abschnitten, ungefähr 18 bis 20 cm breit und 14 bis 16 cm hoch (Abb. 5).

Das in die Erde abgetiefte Becken war, wie die jüngere Wasserleitung, mit ziegelmehl- und ziegelsplithaltigem Mörtel ausgekleidet. Seine Wand hat sich bis unter die heutige Pflasterung erhalten, rechnete also auch mit einem höheren Niveau. Das Becken muss demnach tiefer als die noch erhaltenen 1,17 m gewesen sein. Die Ausdehnungen in Länge und Breite sind ungewiss. Der Beckenboden liess sich aber immerhin auf einer Länge von über 6 m belegen. Dieser Bo-

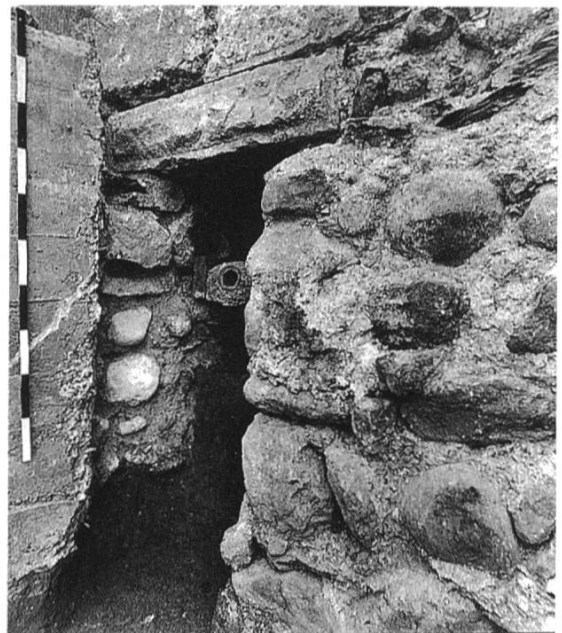
Abb. 8  
Die Tonrohrleitung unter dem Chor der Predigerkirche (Abschnitt E). Rechts der Fundamentsockel des Vorgängerchores, dem die Leitung ursprünglich folgte. Links und oben Bauteile des gotischen Chores.

Im Bereich E am Fuss der Nordseite des gotischen Langchores, beim Ansatz von dessen polygonalem Abschluss, stiessen die AusgräberInnen auf ein weiteres Stück der Tonrohr-Wasserleitung. In einer sanften Biegung kam sie hier unter dem Chor hervor und nahm Richtung auf den Ostflügel der Konventsgebäude. Wie beim Abschnitt B waren die Tonrohre in ein Mörtelbett mit grossen Anteilen an Ziegelsplitt und Ziegelmehl gegossen worden, das von zwei parallelen Reihen von Stellsteinen, auch hier

Es stellt sich die Frage, warum die Leitung unter dem Chor hindurch und nicht wenige Meter weiter östlich um diesen herum geführt worden ist. Die Untersuchungen ergaben, dass sie ursprünglich tatsächlich um einen Chor herum führte, allerdings nicht um den heute bestehenden, sondern um dessen Vorgänger. Von diesem langrechteckigen Vorgängerchor ist im östlichen Teil ein mächtiger Fundamentsockel im Boden erhalten geblieben – und die seiner Stirnseite entlangführende, damals noch in Funktion stehende Tonrohr-Wasserleitung. Um sie nicht zu beeinträchtigen, nahm man in Kauf, dass das neue, verlängerte Fundament des gotischen Chores nicht direkt an jenes des Vorgängers anschloss und eine rund 40 cm breite Lücke im Fundamentbereich bestehen blieb (20). Die Lücke wurde mit einem wiederverwendeten, bossierten Sandsteinquader überbrückt (Abb. 8). Darüber ist die 20 m hohe Chorwand mit einem 16 m hohen, schmalen

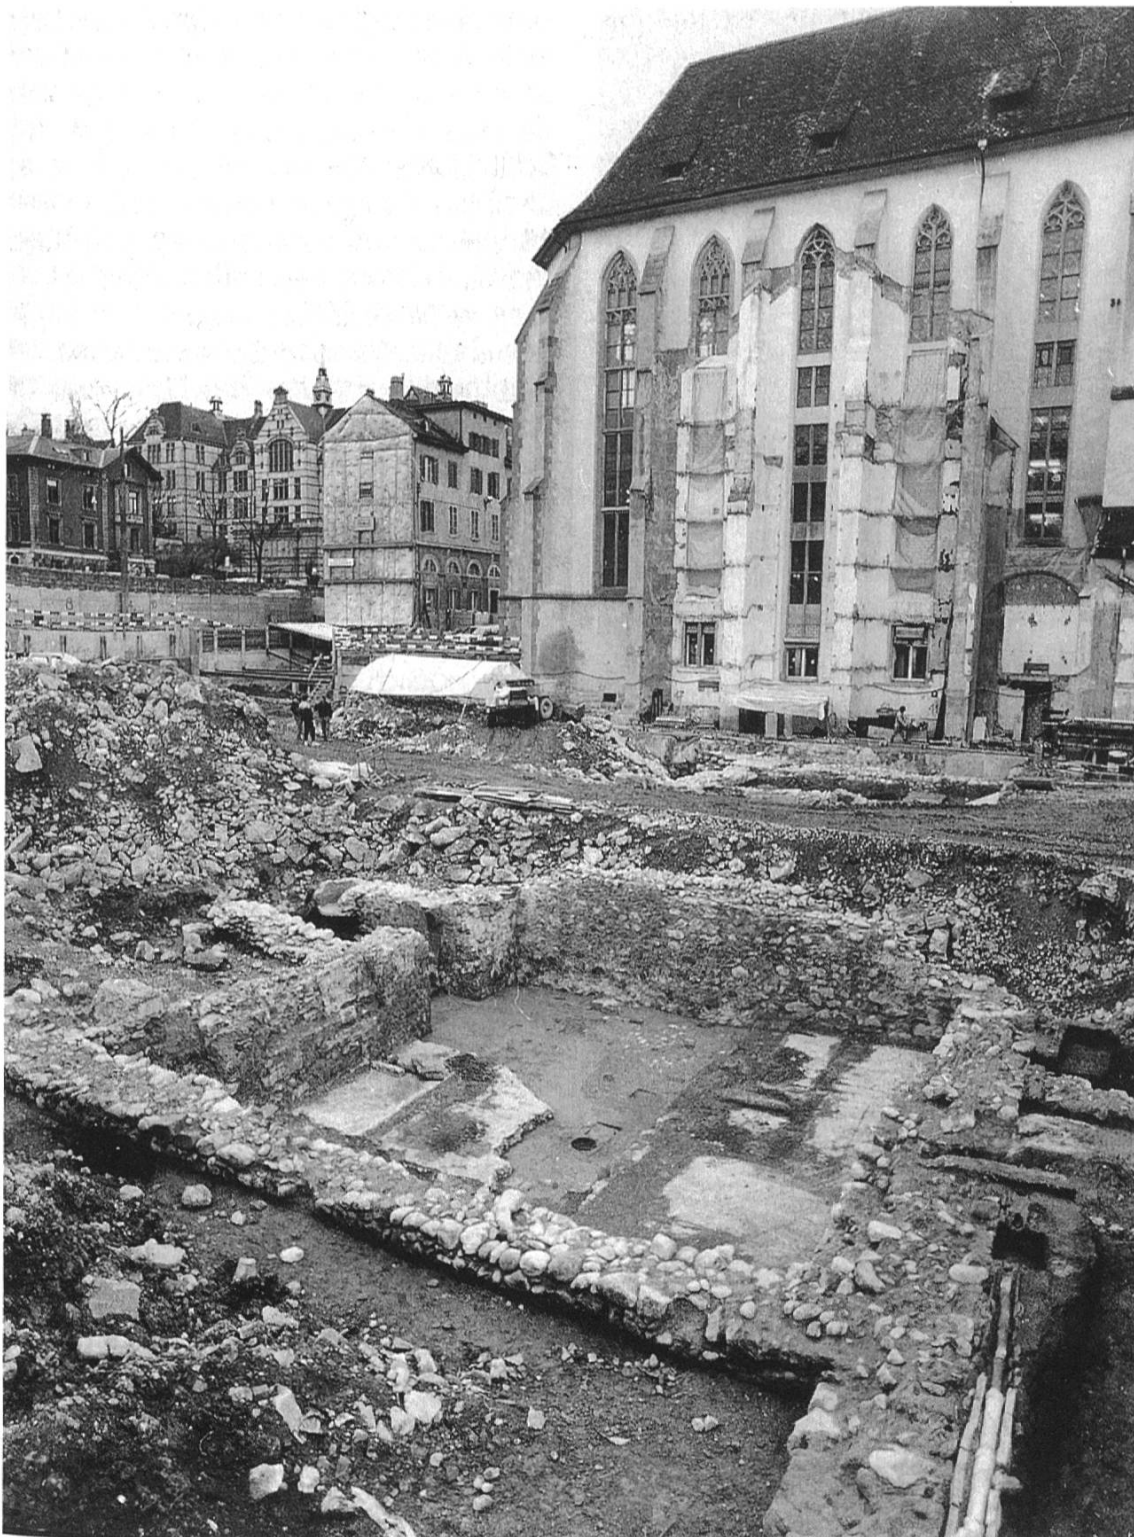
Abb.9  
Die Wasser-  
leitung in  
den  
Überresten  
des Prediger-  
klosters  
(unten rechts  
die  
Abschnitte  
F, G, H).

Zwei kurze und ein längeres Fragment der Tonrohr-Wasserleitung konnten im Innern der Konventsgebäude dokumentiert werden (Abb. 9). Bereits die Planierungen für den Bau der Zentralbibliothek 1915/17 hatten diese oberflächlich knapp touchiert und teilweise freigelegt. Alle etwas höher gelegenen Partien wurden damals abgeräumt, so auch allfällig vorhandene Reste der

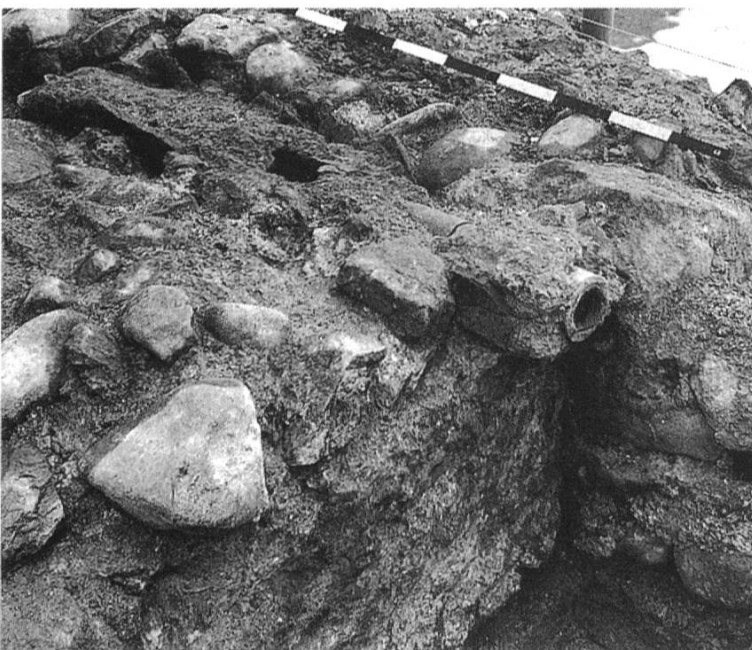
Abb. 10  
Die Tonrohr-  
leitung in  
einer Mauer  
beim Kreuz-  
gang (Ab-  
schnitt G).

Nach einem Meter, auf dem die Leitung bereits fehlte, konnte sie bei G ein weiteres Mal dokumentiert werden. An dieser Stelle stiessen der Nordflügel von Kreuzgang und Konvent an den Ostflügel. Die Leitung verliess hier den Kreuzgangbereich, indem sie durch das Fundament jener Mauer geführt worden war, die den nördlichen Teil von Kreuz-

gang und Konvent trennte (Abb. 10). Weiterhin folgte sie aber in gerader Linie der bisherigen Mauerflucht. Der Durchbruch ist dabei auf der einen Mauerhälfte so breit ausgefallen, dass die Leitung wie im gewöhnlichen Erdreich mit Stellsteinen gefertigt wurde. Wo der Durchbruch enger war, goss man den Ziegelsplittmörtel direkt gegen die Steine der Mauer. Anders als beim Chor (Bereich E) liegt hier also deutlich ein Mauerdurchbruch vor.

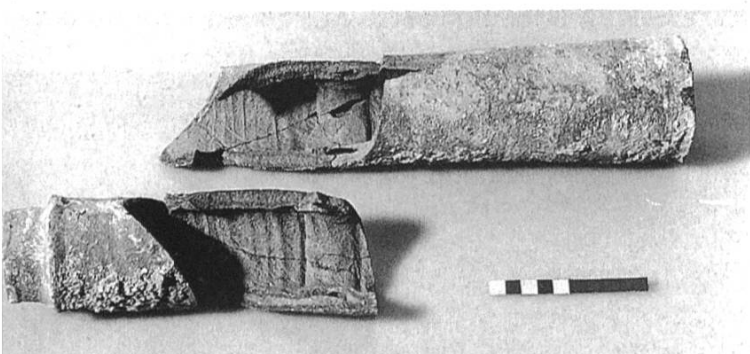
Abb. 15  
Das gleiche Rohr von Abb. 14 unten. Erkennbar der Zapfen in der Mitte des Schaftes. Es wurde vor dem Brennen aus zwei Stücken zusammengesetzt.

Abschnitt G geborgene Rohr weist die gleiche Zweiteiligkeit auf. Beide Rohre sind schwach rötlich gebrannt, mit grauschwarzen Partien. Der Produzent dieser Rohre scheint nicht gewagt zu haben, sie in einem Stück zu drehen (?).

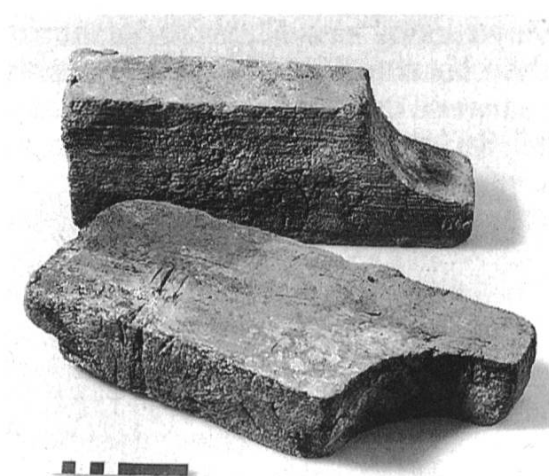
Abb. 17  
Formbacksteine mit Kehle, als Stellsteine in der Wasserleitung verbaut.
