Zeitschrift: Ziegelei-Museum
Herausgeber: Ziegelei-Museum
Band: 15 (1998)

Konservierung und Präsentation römischer Öfen

Meinrad N. Filgis

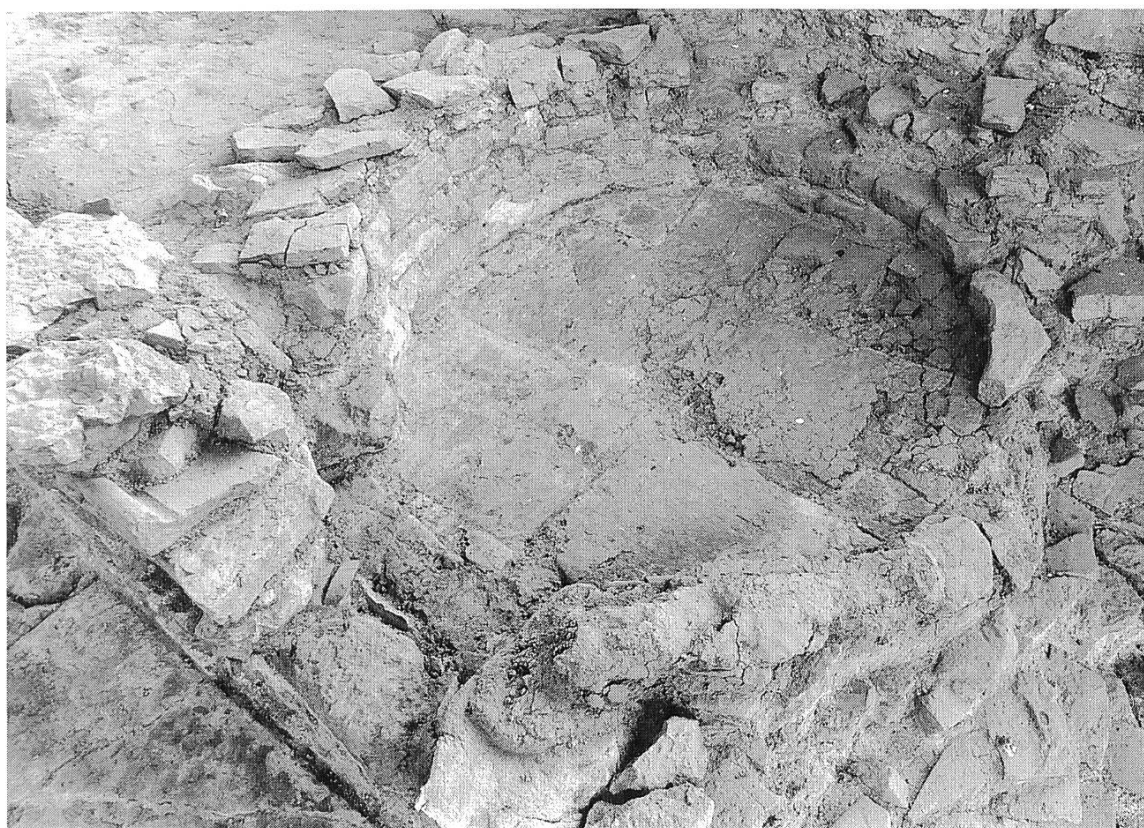
Abb. 3
Konservierte Überreste eines Backofens im römischen Gebäude 19 in Walheim, Kreis Ludwigsburg.

«Zemiform-Iso» (4) gefestigt. Der etwa um 200 n. Chr. errichtete Ofen war wohl überkuppelt als Backofen genutzt und vom Schürbereich des Hypokaustums aus zu bedienen.
