**Zeitschrift:** Ziegelei-Museum  
**Herausgeber:** Ziegelei-Museum  
**Band:** 19 (2002)

**Artikel:** Leichtbaustein im Spätmittelalter  
**Autor:** Knapp, Ulrich  
**DOI:** <https://doi.org/10.5169/seals-844008>

# Leichtbaustein im Spätmittelalter

Ulrich Knapp

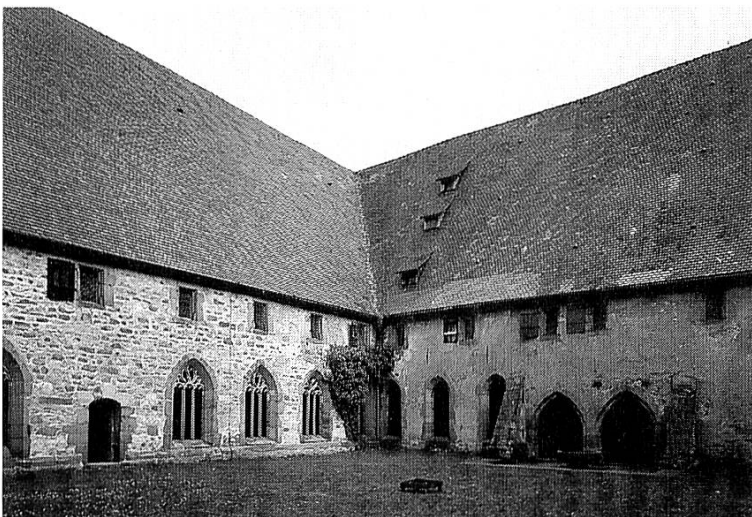
Abb.2  
Alpirsbach,  
Blick in die  
Südostecke  
des Kreuz-  
gartens.

Mit solchen Backsteinen wurden vermutlich alle Gewölbe des Alpirsbacher Kreuzganges ausgeführt. Am Beispiel des Ostflügels können die Zusammenhänge zwischen der Architekturgestaltung und den Zwängen der Realisierung und den Einsatzmöglichkeiten derartiger Leichtbaubacksteine anschaulich nachvollzogen werden. Diese sind offensichtlich ausschliesslich zu diesem Zweck angefertigt worden. Ansonsten wurden in Alpirsbach an keramischen Baumaterialien nur noch die in grossen Teilen erhaltenen Dachziegel und – zumeist glasierten – Bodenfliesen für den Neubau geschaffen.
