**Zeitschrift:** Ziegelei-Museum  
**Herausgeber:** Ziegelei-Museum  
**Band:** 20 (2003)

**Artikel:** Ein Weltgericht aus Backstein in Chur  
**Autor:** Fulda, Anna Barbara  
**DOI:** <https://doi.org/10.5169/seals-844027>

# Ein Weltgericht aus Backstein in Chur

Anna Barbara Fulda

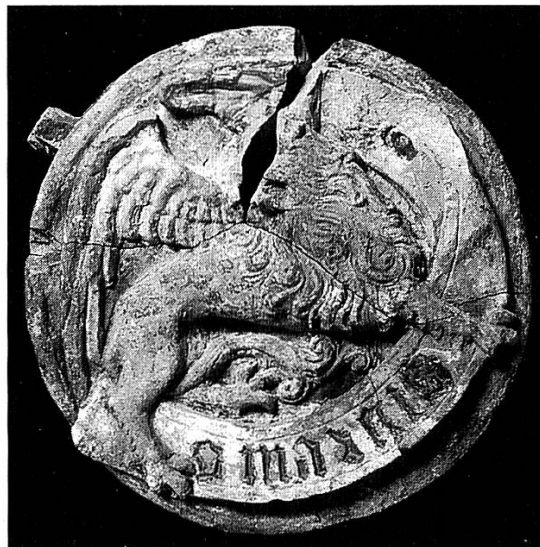
Abb. 1

Schlussstein mit Löwendarstellung, Symbol des Evangelisten Markus, Ende 15. Jh. D: 35, H: 12 cm.

Tönernes Rippengewölbe überspannte das Innere der Lettnerkapellen. Davon sind zahlreiche – gebogene und gerade – Rippenelemente aufgefunden worden (Abb. 11, 13). Im Gewölbescheitel befand sich jeweils ein Schlussstein. Hier nahmen die Rippen ihren Anfang und endeten in den Ecken oder an den Seitenwänden der kleinen Lettnerkapellen. Zwei Schlusssteine sind erhalten. Ihre unteren Sichtseiten sind mit Darstellungen geschmückt; auf der Rückseite kann man erkennen, dass von hier ursprünglich acht Rippenzüge abgingen (Abb. 12, 13). Auf vier von ursprünglich fünf Schlusssteinen waren offenbar die Symbole der vier Evangelisten dargestellt, also Adler, Löwe (Abb. 14), Mensch und Stier. Auf dem fünften Schlussstein (Abb. 15) sind eine

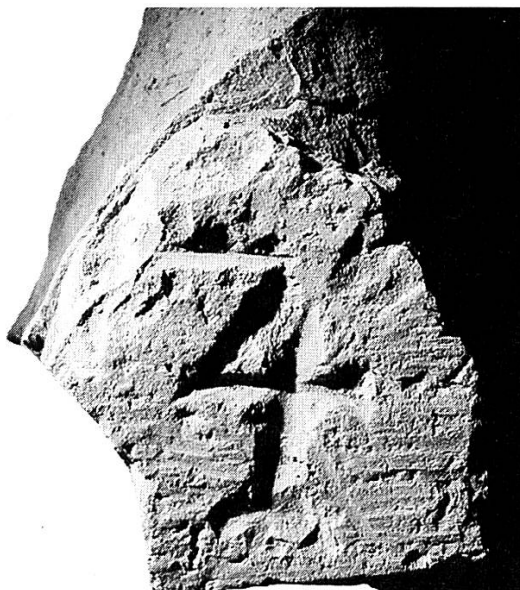
Abb. 6  
Werkstück  
mit ein-  
geritztem  
Versetz-  
zeichen;  
L: 27, B: 23,  
H: 25 cm.

Die Marke hat die Form eines X. Auf der einen Seite ist der von rechts oben nach links unten verlaufende Balken des X an seinen beiden Enden in einem Winkel von  $90^\circ$  von der Zeichenmitte weg abgelenkt (Abb. 4). Beim Zeichen, das sich auf der anderen Seite des Quaders befindet und leicht beschädigt ist, zeigt der von links oben nach rechts unten verlaufende Balken die Abknickungen an seinen Enden (Abb. 5). Es ist anzunehmen, dass dieser Unterschied kein Zufall ist. Ein Bogenwerkstück zeigt im Bereich des unteren, harten Lagers eine Versetzmarke in Form der arabischen Zahl 4, deren Enden allerdings oben nicht vollständig zusammenlaufen. Das untere Ende sitzt auf einem kleinen Bogen und der linke Balken der nach oben hin offenen Zahl wird durch eine waagrechte Linie nach links ergänzt (Abb. 6). Über die genaue Bedeutung dieser Versetzzeichen kann allerdings zumindest heute noch keine Aussage gemacht werden.

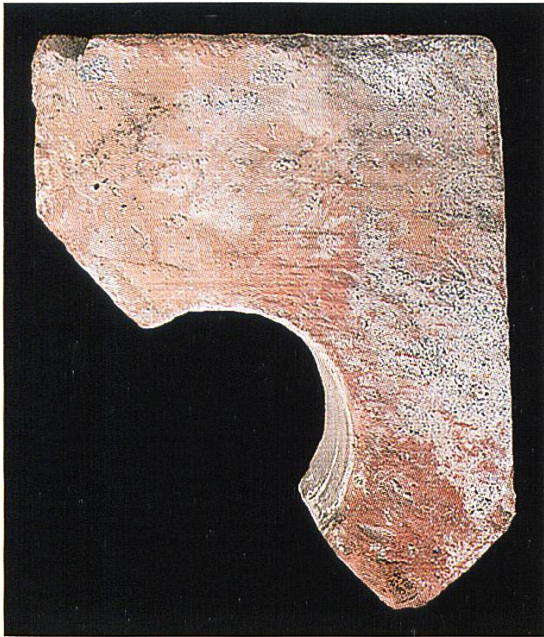
Abb. 10  
Werkstück einer Arkade des zweiten  
Lettners. Ansicht von oben, Ende 15.Jh.  
L: 47, B: 30, H: 24 cm.

Der Eingang zu den oben erwähnten Lettnerkapellen wurde vom Laienschiff her durch je einen auf Sockeln sitzenden Spitzbogen gebildet. Die Grabung hat entsprechende Bruchstücke zutage gefördert (Abb. 9, 10).

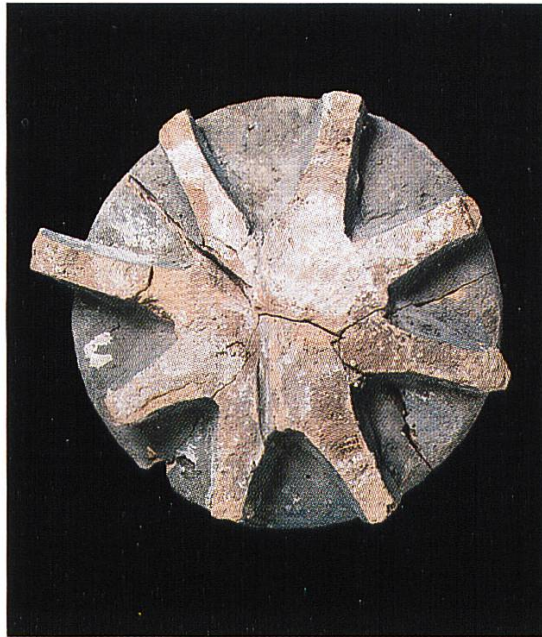
Abb. 12  
Rückseite  
des einen  
Schlusssteins  
mit acht  
Rippen-  
abgängen,  
Ende 15.Jh.  
D: 35,  
H: 12 cm.

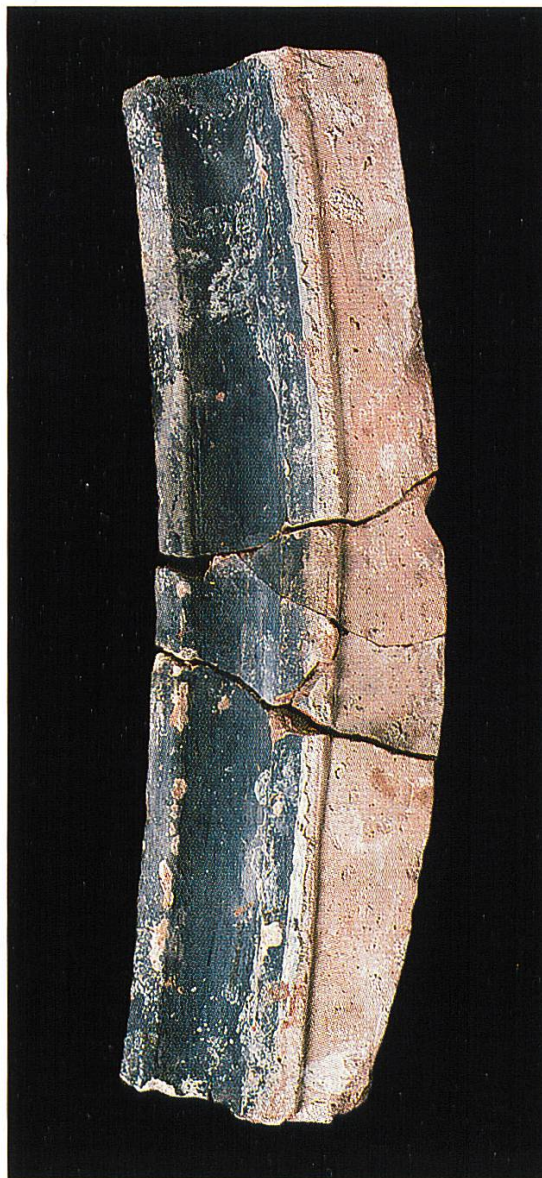
Abb. 13  
Aus drei  
Bruchstücken  
zusammen-  
gesetzte  
Gewölbe-  
rippe, die  
sich in der  
Nähe des  
Schluss-  
steines  
befand, Ende  
15.Jh.  
L: 71, B: 7,  
H: 12 cm.

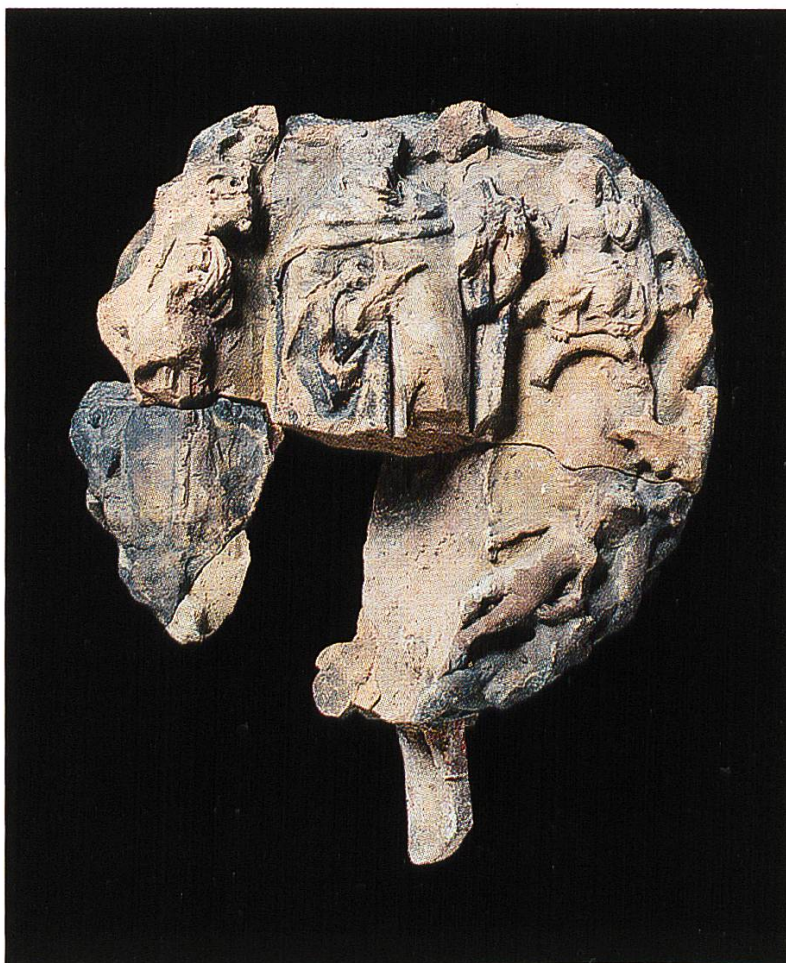
Abb. 15  
Schlussstein  
mit Dar-  
stellung eines  
Dominika-  
ners und des  
Weltgerichts,  
Ende 15. Jh.  
D: 30/32,  
H: 24 cm.

Der von Ranken umgebene Schlussstein zeigt einen stehenden Dominikanermonch in schwarzer Kutte mit der Bibel in der linken Hand (Abb. 15). Rechts oben thront Christus als Weltenrichter. Zwei Regenbogen, der eine als Thron, der andere als Fussstütze, deuten wie bei den meisten Weltgerichtsdarstellungen auf den neuen Bund mit einem neuen Himmel und einer neuen Erde hin. Der Dominikaner leistet Fürbitte zur Befreiung der leidenden Seelen im Fegefeuer. Bei der zu Füssen des Richters liegenden nackten menschlichen Gestalt handelt es sich um einen Auferweckten, welcher der Fürbitte bedarf. Der betende Dominikaner spielt hier die entscheidende Rolle und ist daher im Zentrum und grösser als Christus dargestellt.

Bischofsstab und Mitra am linken Rand des Schlusssteins deuten auf den heiligen Nikolaus von Myra, den Patron des Klosters St. Nicolai, hin.

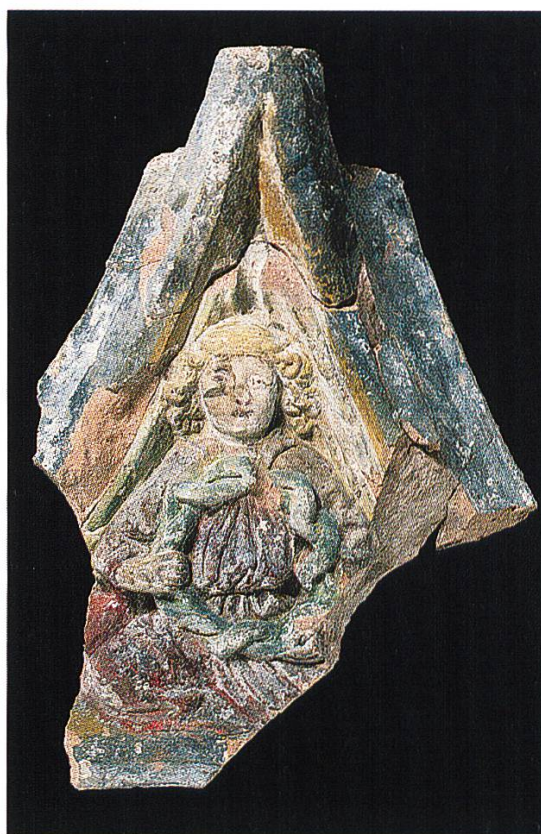
Abb. 21  
Zwickel mit  
Darstellung  
eines Engels  
mit der  
Dornen-  
krone,  
Leidenswerk-  
zeug Christi,  
Ende 15. Jh.  
L: 24, B: 34,  
H: 11 cm.

Engel künden mit Posaunen das Weltgericht an (Abb. 16), zwei weitere tragen je ein Leidenswerkzeug der Passion Christi, das Kreuz und die Dornenkrone (Abb. 21). Beide weisen auf den Weltenrichter hin, der mit seinen Wundmalen dargestellt ist.<sup>18</sup>
