Zeitschrift: Ziegelei-Museum

Artikel: Frühgotische Bodenfliesen in der Mainzer Johanniskirche : Entstehung und Formen

Autor: Burrows, Jonathan / Faccani, Guido / Gogräfe, Rüdiger / Kornitzky, Matthias

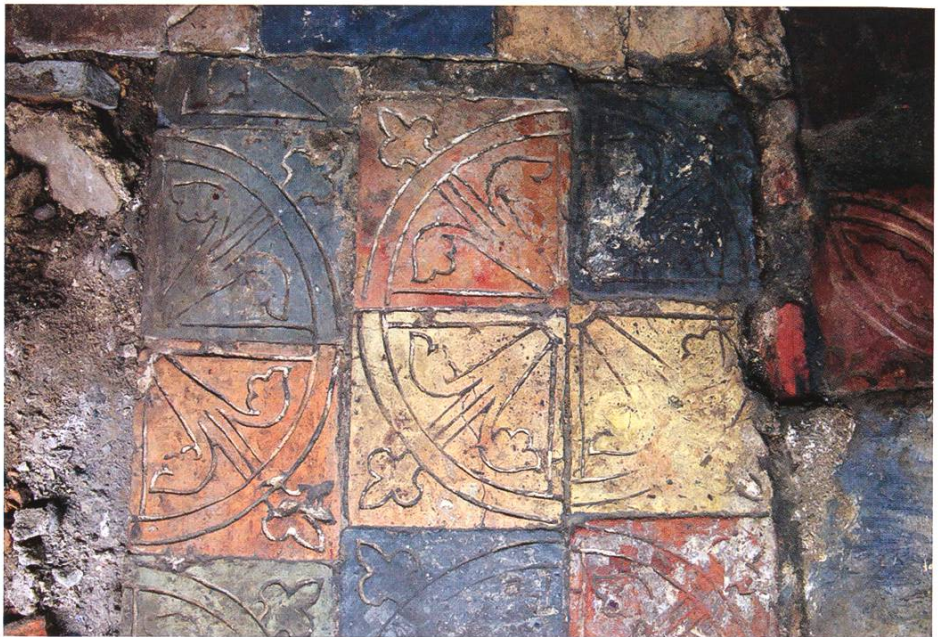
Abb. 2
Mainz, St. Johannes.
Südseitenschiff, Rapport 2d.
Unten Nordwesten.

Der begangene Belag besteht vorwiegend aus diagonal verlegten Platten der Farben anthrazit, gelbocker und rosarot (Abb. 2, 7–12). Nur an einigen Randbereichen ist eine gebäudeparallele Verlege- richtung festzustellen: ein trennender Streifen (Pos. 2631.30) zwischen Vierung und Mittelschiff, bei einer in Nord-Süd-Richtung verlaufenden Schranke in der östlichen Hälfte des Mittelschiffs (Abb. 10), ein Bereich (Pos. 2631.25) vor dem nördlichen Seitenaltar

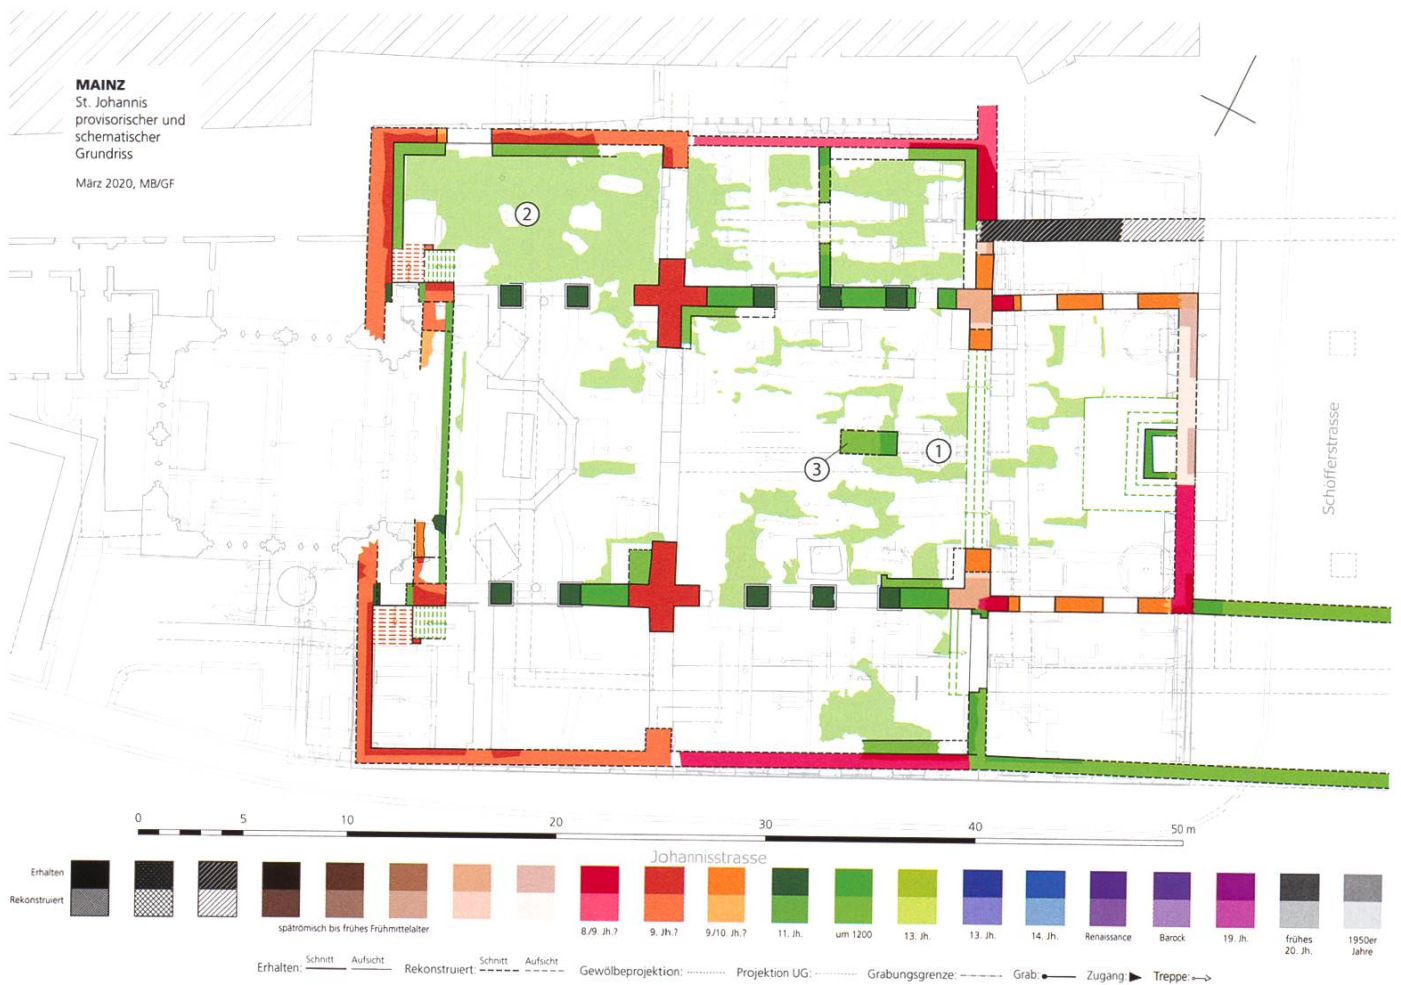
Abb. 3

Mainz, St. Johannis.
Schematischer und proviso-
rischer Phasengrundriss um
1200. Hellgrüne Flächen:
Verlegemörtel respektive
Keramikplatten.
1 Mittelschiff; Zahl an der im
Text besprochenen Stelle
platziert.
2 Nordquerarm.
3 Tumba über Sarkophag von
Erzbischof Erkanbald (gest.
1021). Mst. 1:500.

Die Johanniskirche ist einer der ältesten Sakralbauten in Mainz (Abb. 1, 3).¹ Ihre architektonischen Wurzeln reichen in die römische Kaiserzeit zurück. St. Johannes war während des ersten Jahrtausends Kathedrale von Mainz und wurde 1036 durch den heutigen Dom abgelöst. Damals änderte auch das Patrozinium von Martin – das ging an die heutige Kathedrale über – auf Johannes den Täufer. Die „neue“ Johanniskirche war bis zur Säkularisierung 1793 Stiftskirche und dient nach einem profanen Intermezzo als Militärdepot seit ihrer Neuweihe 1830 als evangelische Gemeindekirche.

Mitten im zivilen römischen *Mogontiacum* ersetzte zwischen dem 2. und 4. Jahrhundert ein grosser römischer profaner Gebäudekomplex Bauten, von denen bislang nur geringe Reste unter St. Johannes freigelegt werden konnten. Frühestens im 4. Jahrhundert (CI4-Datierung) entstand durch Zusammenlegen mehrerer Räume und das Errichten von Pfeilern eine dreischiffige Architektur (22 auf mindestens 28 m), vielleicht die erste Bischofskirche von Mainz. Durch mehrfache Transformation resultierte im Verlauf des 10. und frühen 11. Jahrhunderts jener Sakralbau (Abb. 3), dessen Grund- und Aufriss in Grundzügen der heutigen Kirche entspricht.

Der Fliesenboden im Mittelschiff (Abb. 3.1) setzt sich, wie in allen Bereichen der Kirche, in der Regel aus drei Schichten zusammen: Zuunterst eine Zentimeter starke Ausgleichsschicht (Pos. 2633) aus graubrauner Erde mit wenig kleinteiligem Bauschutt und wenigen kleinsten Keramikscherben, darauf eine Mörtelbettung (Pos. 2632) für die Keramikplatten (Pos. 2631).

Im Sektor „Nordquerarm“ war der Fliesenboden respektive sein Unterlagsmörtel fast vollflächig, d.h. auf einer Fläche von 13 x 7 m erhalten (Abb. 3.2, 13, 15). Er zieht unter einer modernen Trenn-mauer (Pos. 612) in das Nordschiff hinein. Im Norden und Westen stösst der Boden an eine gemauerte Bank (Pos. 585). Im Süden schliesst sein Mörtelbett im Bereich des östlichen Bogens einer Arkade zwischen Nordquerarm und Vierung an einen ca. 45 cm breiten Streifen Unterlagsmörtel von gebäudeparallel verlegten roten Sandsteinplatten (Pos. 1238). Vermutlich war die Breite der Pfeiler in der Linie der dreiachsigen Arkade gesamthaft so gekennzeichnet.

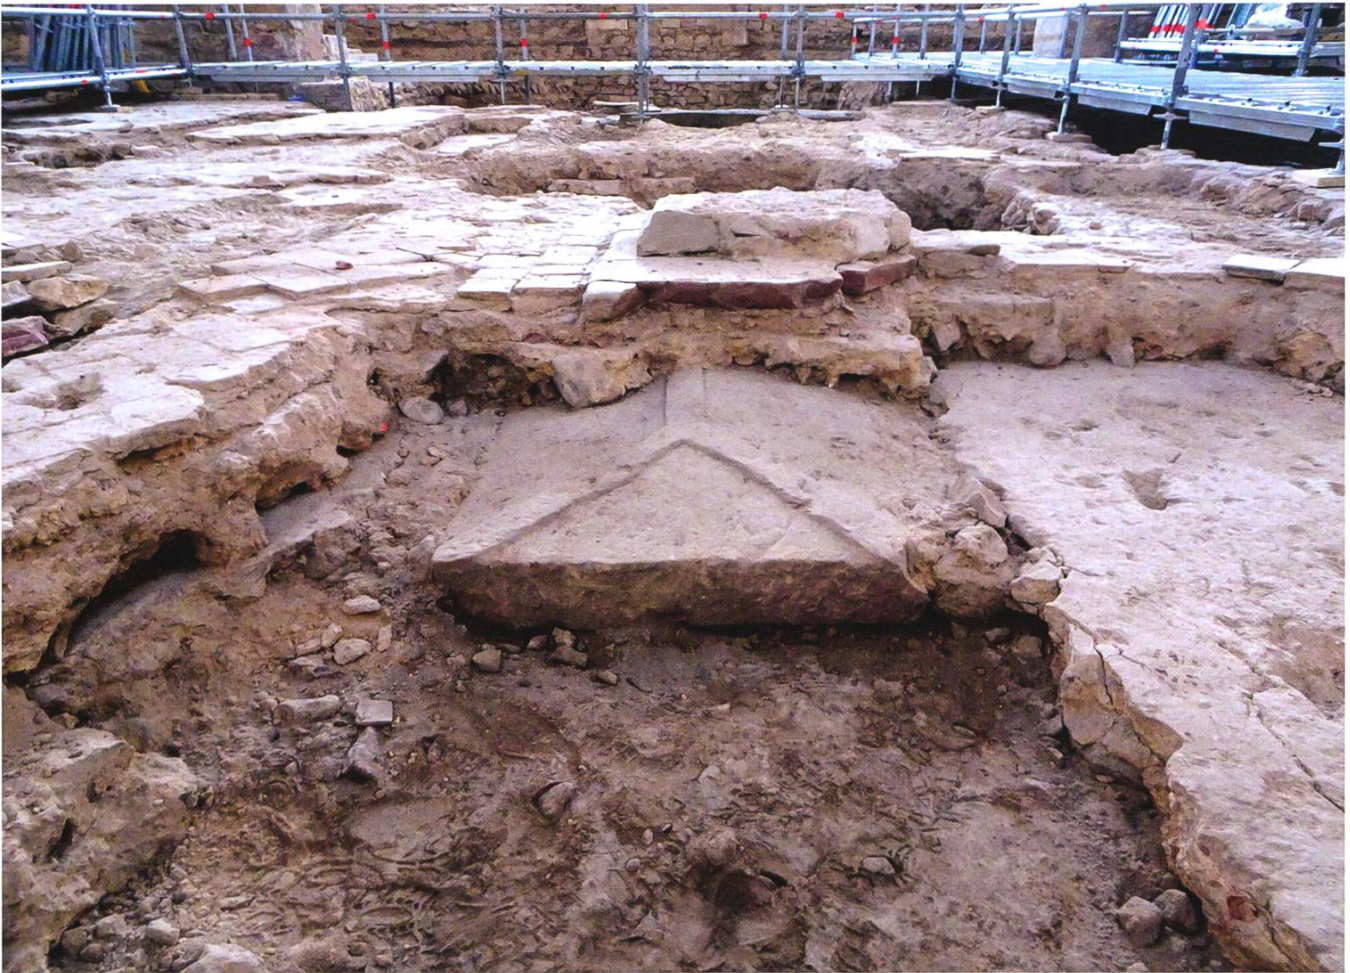
Abb. 4

Mainz, St. Johannis. Der Deckel des Sarkophags von Bischof Erkanbald (gest. 1021) mit den ihn überlagernden mittelalterlichen Böden. Gegen Westen. Direkt auf dem Deckel: Reparatur des Stumpfgrauen Bodens, darüber Ausgleichsschicht 2633, Mörtelbett 2632 sowie Plattenbelag 2631 respektive Tumbadenkmal.

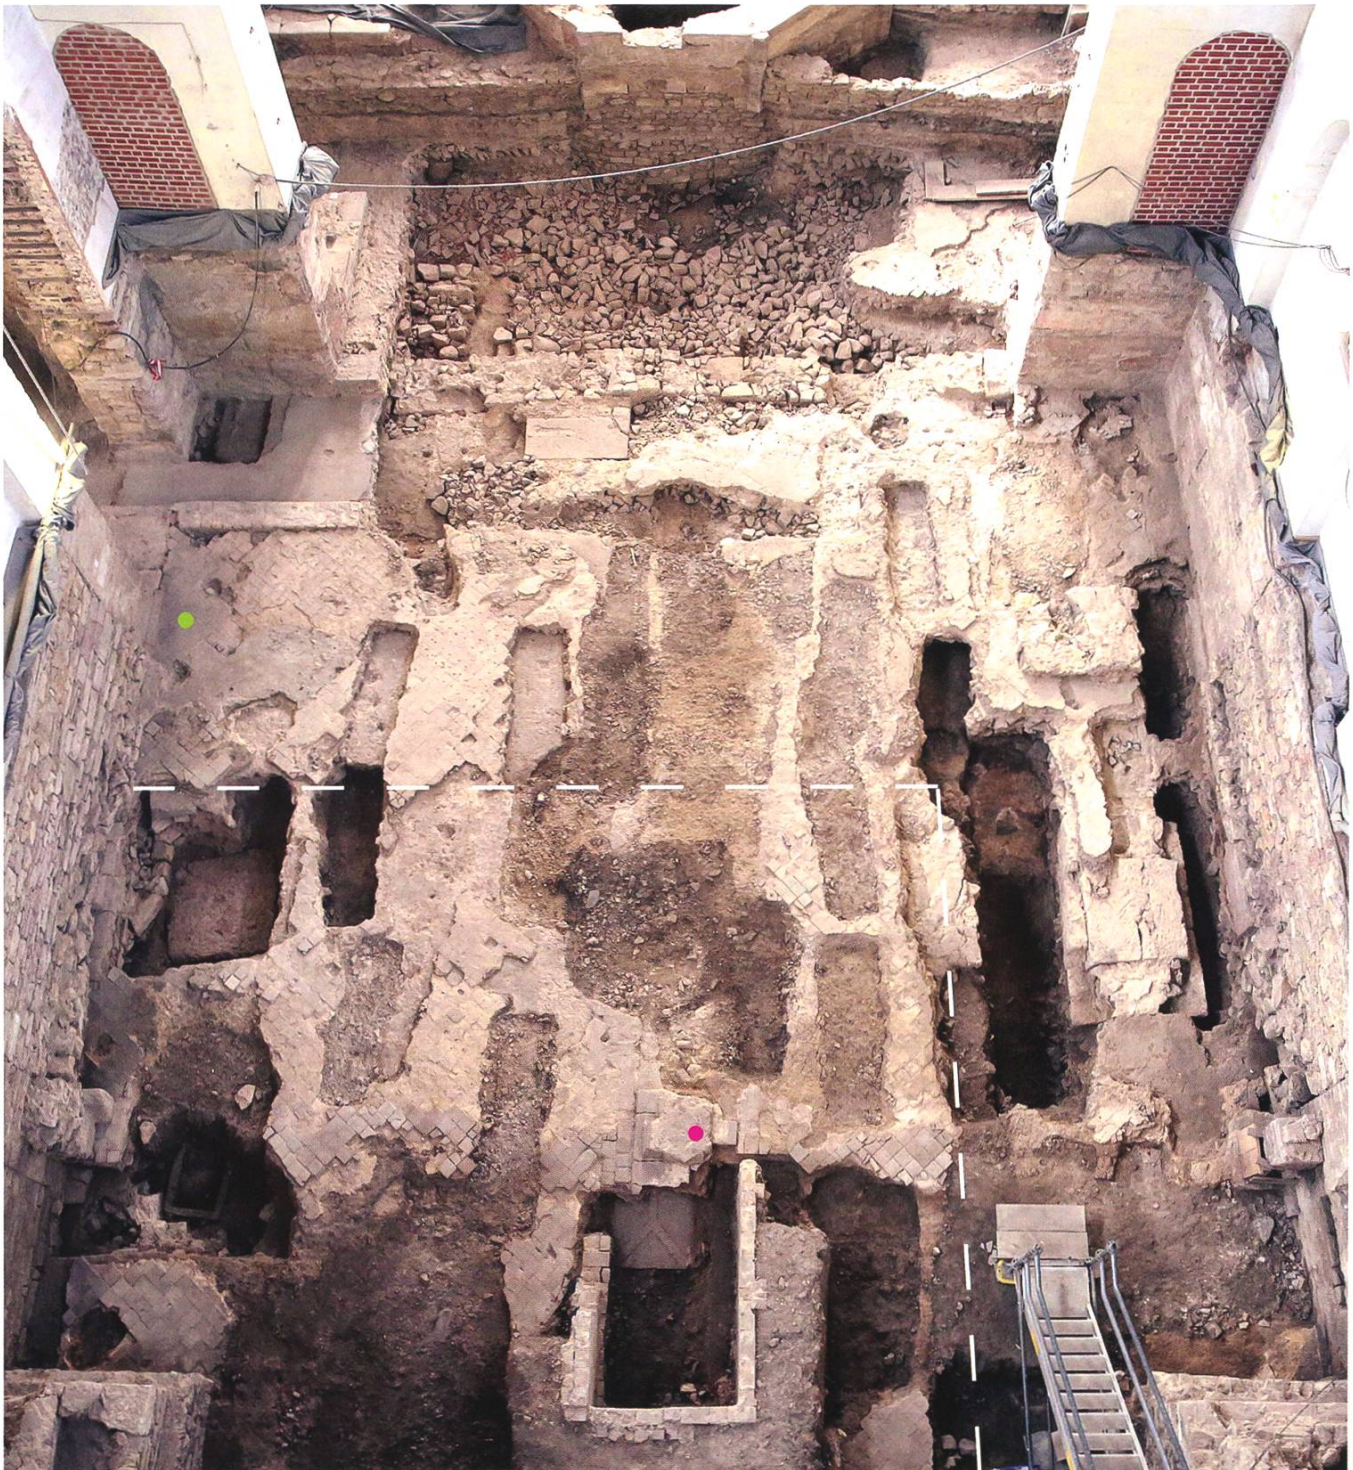
Abb. 6

Mainz, St. Johannis. Mittelschiff und Vierung mit dem gotischen Fliesenboden, Zustand 2017. Ausschnitt von Plan Abb. 5 ist gestrichelt, der rote Orientierungspunkt ist auf dem Tumbasockel, der grüne an der Stelle von Abb. 9. Gegen Westen.

Im hier betrachteten Bereich (Abb. 5, 6) des Mittelschiffs schliesst eine Mörtelbettung (Pos. 2632.66 und 2632.93) an den Treppenaufgang (Pos. 890) zum Ostchor an und reicht bis zu 2,8 m weit nach Westen, ohne den Bereich des Tumba-Fundaments zu erreichen. Auf der Mörtelbettung liegen neben glatten Keramikplatten auch solche mit dem Reliefmuster Motiv 1 (Pos. 2631.16 und 2631.32; Abb. 8), das Spitzovale darstellt, welche in Vierzahl angeordnet einen Rapport sich überschneidender Kreise ergeben.

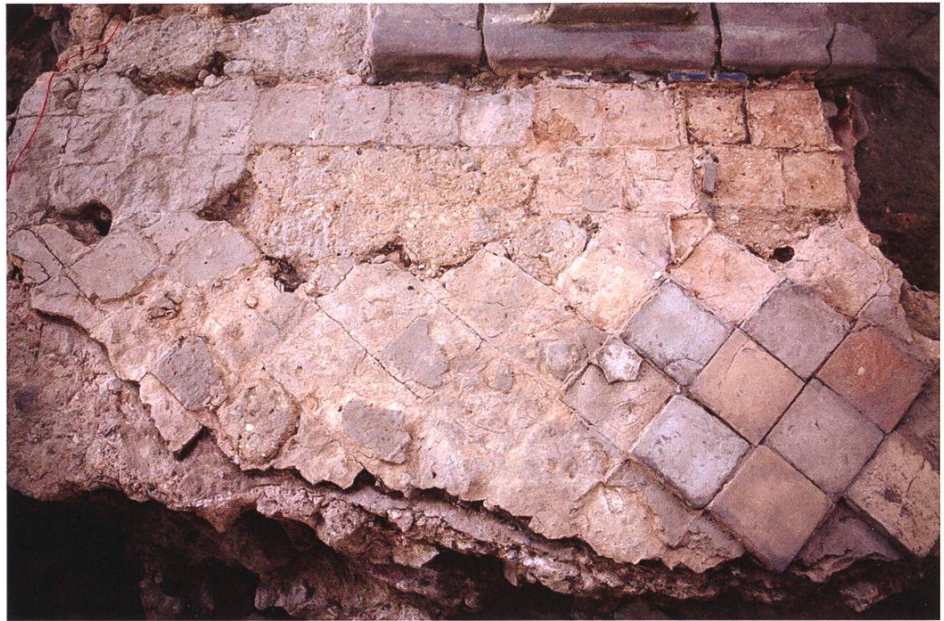
Abb. 7

Mörtelbettung 2632 und
Keramikplatten 2631 am
südlichen Rand des
Tumba-Fundaments (oben).
Gegen Norden.

und schliesslich alle Seiten des Tumbasockels (Abb. 7, 11). Dass Letzterer an seiner Südseite von 2 und an seiner Nordseite von 3 1/2 Plattenreihen gerahmt war, ist nur ein Beispiel, das zeigt, dass strenge Symmetrie nicht eingehalten wurde. Ohne parallel ausgerichtete Rahmenstreifen blieben entgegen der Erwartung die Stufen zum Ostchor (Abb. 8), die Pfeilerbasen im Mittelschiff (Abb. 9) sowie – anders als der nördliche – der Rand des südöstlichen Seitenaltars (Abb. 12). Ein weiteres dekoratives Element war ein Tondo westlich der Erkanbald-Tumba auf der Mittelachse des Mittelschiffs, das sich lediglich in Funden aus unterschiedlichen Verfüllschichten zeigt.

Kantenlänge. Lediglich ein als Ausgleich hochkant verbautes Fragment zeigt den schon genannten Kreisdekor, hier in prägefri-schem Zustand (Pos. 2631.31e, Abb. 5, 7). Schliesslich dehnt sich zwischen der Tumba-Rahmung und der Bodenfläche 2632.66 an den Ostchorstufen 890 eine Bettungsfläche (Pos. 2632.70) mit durchgehend diagonal verlegten Platten aus. Diese Bettungsfläche 2632.70 schliesst sowohl an die Bodenfläche 2632.66 als auch an Teile der Tumba-Rahmung (Abb. 5) an.

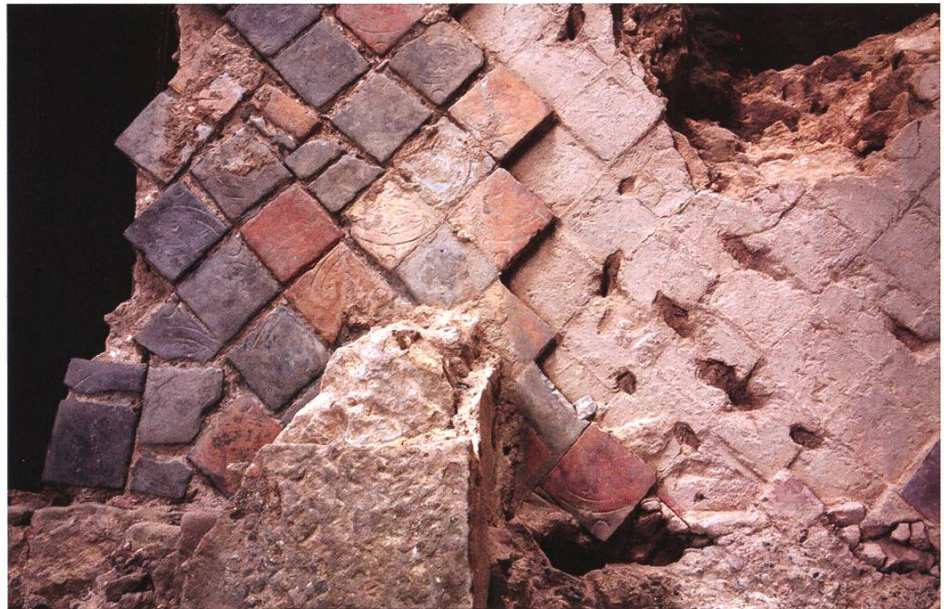
Abb. 8

Keramikplatten 2631.16 und
2631.32 am Rand des
Stufenaufgangs 890 zum
Ostchor (unten) und unter
dem Maueransatz 2257.
Gegen Westen.

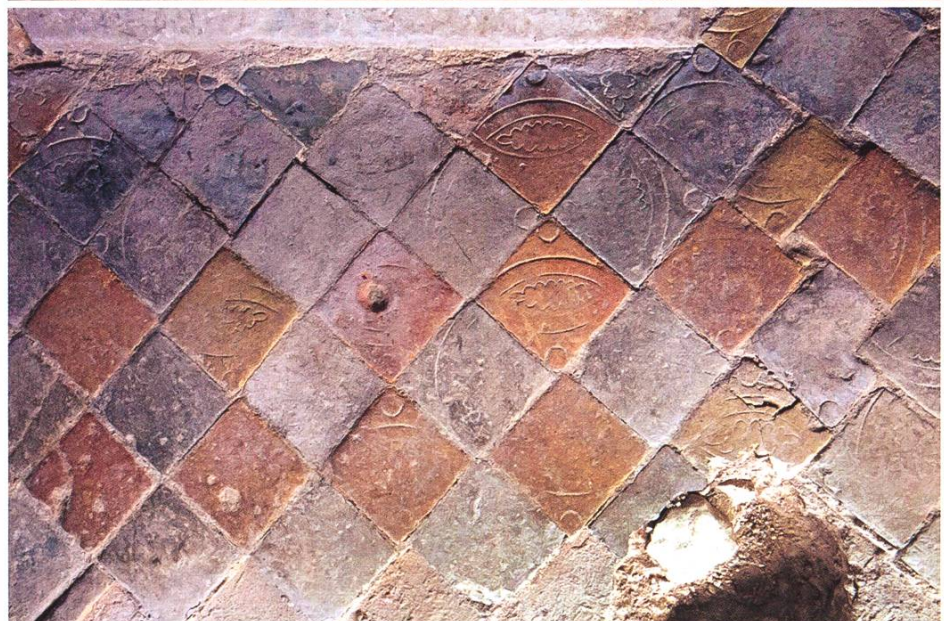
Abb. 9

Bodenfliesen 2631.9 im
Rapport sich überschneiden-
der Kreise am Nordrand der
westlichen Pfeilerbasis im
Süden des Mittelschiffs,
gegen Süden. Man beachte
die sowohl dreieckig
geformten als auch zuge-
schlagenen Platten am Rand
der Pfeilerbasis.

An anderer Stelle im Mittelschiff hat man die Platten zu einem vollständigen Kreisrapport verlegt (Pos. 2631.9; Abb. 9). Westlich der an die Stufe anschliessenden Bodenfläche 2632.66 befindet sich das Tumba-Denkmal über dem Sarkophag von Erzbischof Erkanbald. Zwischen den beiden Elementen besteht keine direkte Verbindung (Abb. 5). Die aus Sandsteinwerkstücken bestehende Tumba wurde aber in mehreren Schritten mit dem Fliesenboden umgeben. Essentiell ist für die Arbeitsabfolge, dass sich an diesen Stellen keine Hinweise auf ältere Teile des Fliesenbodens finden. Somit wird man den an die Tumba-Basis unmittelbar anschliessenden Fliesenboden als den ursprünglichen ansprechen. Man setzte von der Tumba ausgehend mehrere kleinteilige Kompartimente mit vor allem gebäudeparallel, aber auch diagonal verlegten glatten Platten (Abb. 7). Letztere markieren den Übergang von der gebäudeparallelen Tumba-Rahmung zur diagonalen Anordnung im Raum. Die unreliefierten Bodenfliesen gehören sowohl zur kleinen als auch grossen Variante mit 13 bzw. 15,5 cm

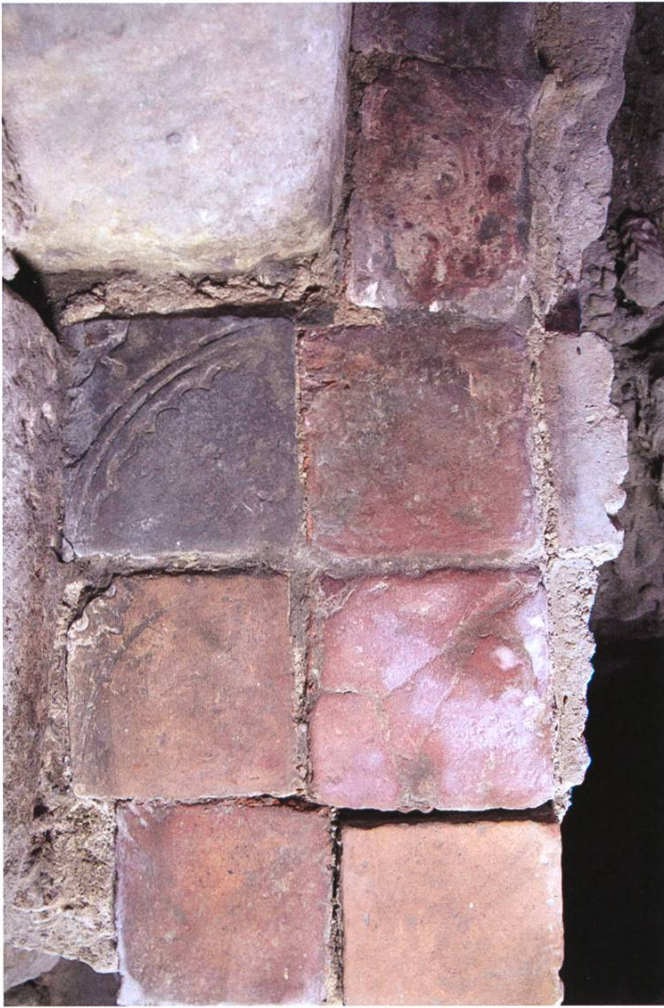
Abb. 10

Gebäudeparallel ausgerichtete Bodenfliesen 2631.30 an der Schranke vor dem südlichen Seitenaltar. Gegen Westen.

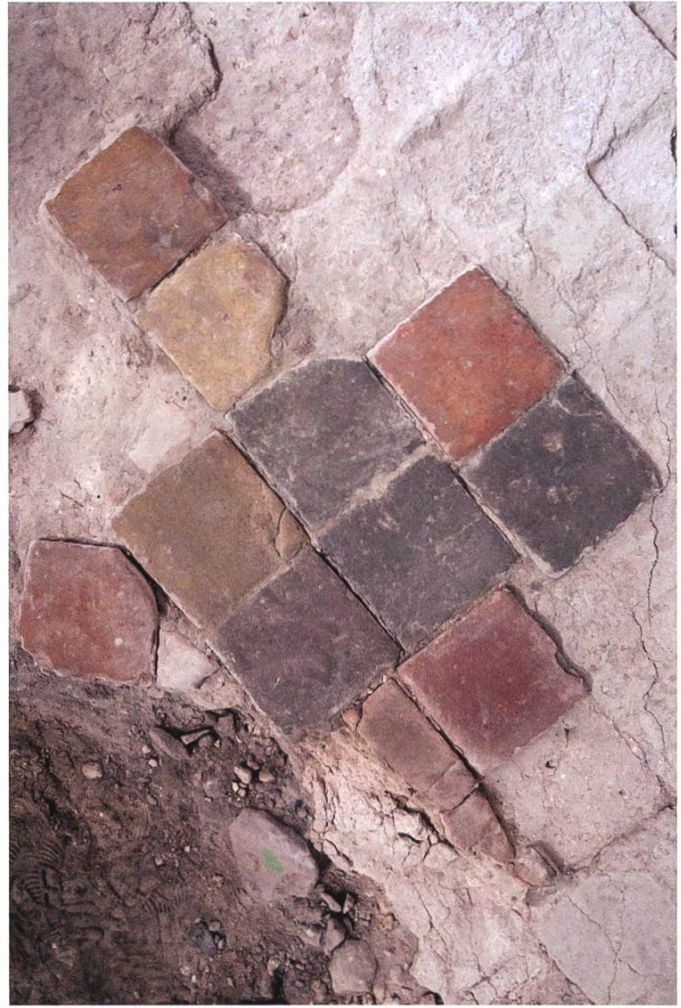
Abb. 11

Bodenfliesen 2631.24 mit dem Übergang von einer rektangulär verlegten Platte zu den diagonal verlegten Platten an der Nordwestecke der Tumba. Gegen Norden.

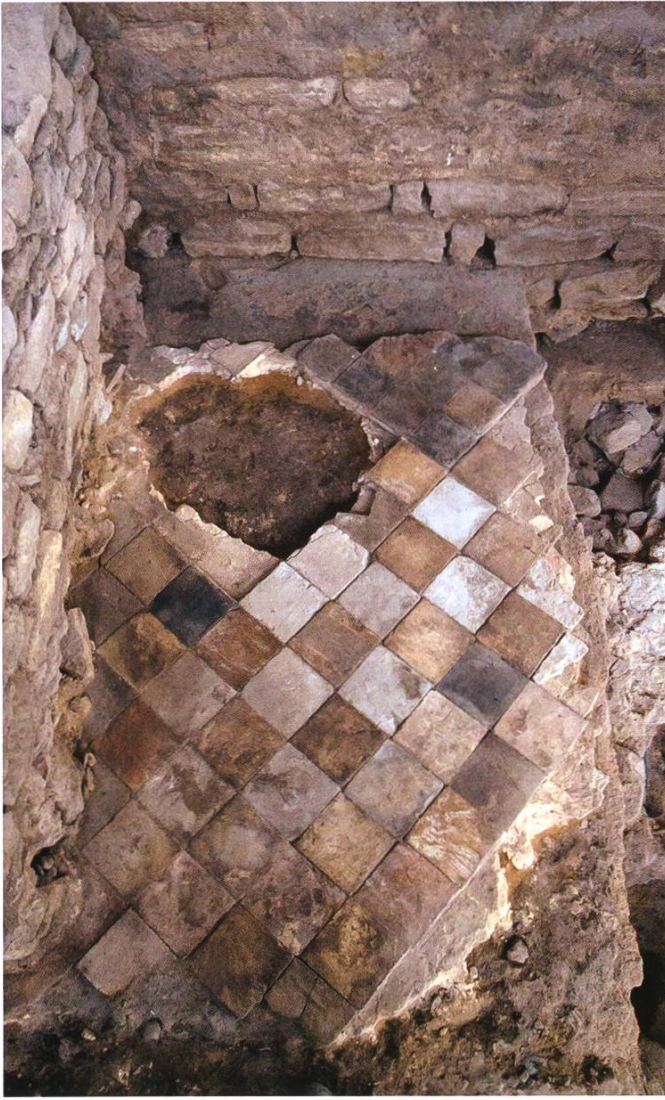
Abb. 12
Keramikplatten 2631.13 und 2631.87, links das Fundament des Südostaltars. Gegen Süden.

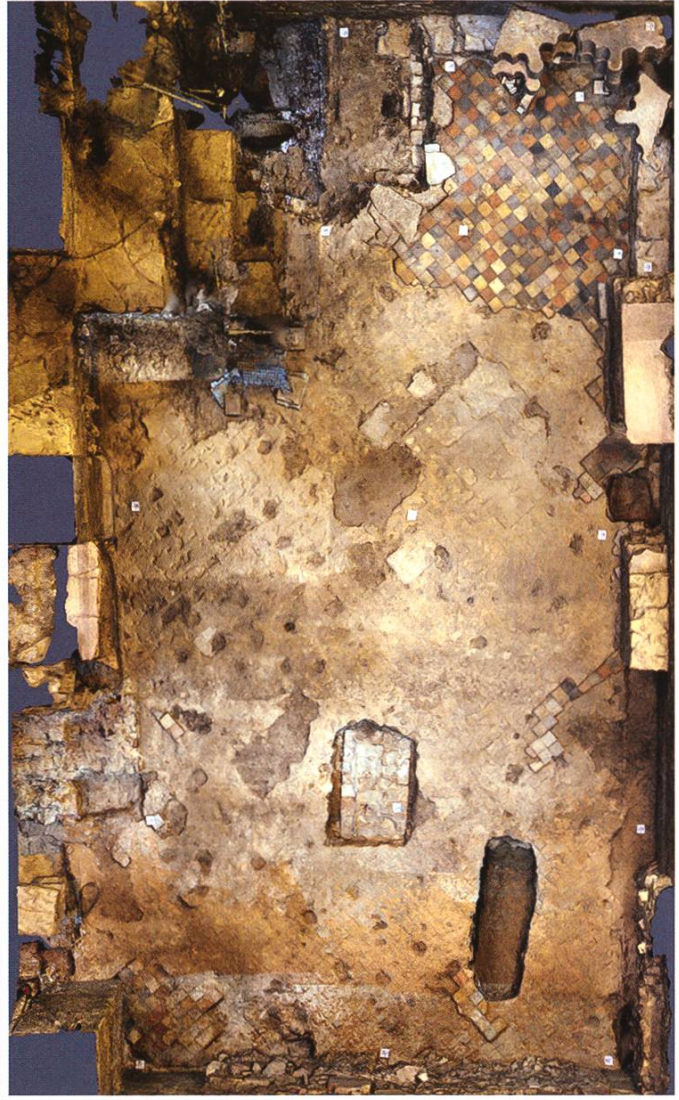
Abb. 13
Nordquerarm. Keramikplattenboden (Pos. 2631–2632). Rechts Norden. Orthofoto im SFM-Verfahren.

Das durchschnittlich 2–3 cm starke Mörtelbett (Pos. 2632.11) aus mittelkompaktem, hellgrau-gelbem, sandigem Kalkmörtel zeigt Abdrücke eines Fliesenbelags aus diagonal verlegten, quadratischen Platten von durchschnittlich 15,2–15,5 cm Kantenlänge. Auf einem Sechstel der Mörtelfläche sind aber noch glatte, unglasierte Kera-mikplatten *in situ* erhalten (Pos. 2631.04.52.56.60–62.78). Diese sind auf den Kanten wenig verschliffen. Die Verlegung in dem oben genannten Mörtelbett erfolgte in zwei Arbeitsschritten: 1.) Ausgiessen und Glätten des flächigen Mörtelbetts mit einem sandigen, mittelkompakten Mörtel in der Stärke von 2–3 cm. 2.) Setzen der Platten in einer feinen, kompakten Ausgleichsmasse, Stärke: rund 0,5 cm.

Die Platten bestehen aus einem sehr feinen Lehm in den drei Farben Rot, Hellgelb und Grau. Der graue Lehm ist in einer helleren und einer dunkleren Variante vorhanden, aber auch fleckiggrau oder mit abwechselnd hellgrauen und dunkelgrauen Streifen. Die Farbunterschiede sind auf den Brennprozess zurückzuführen.

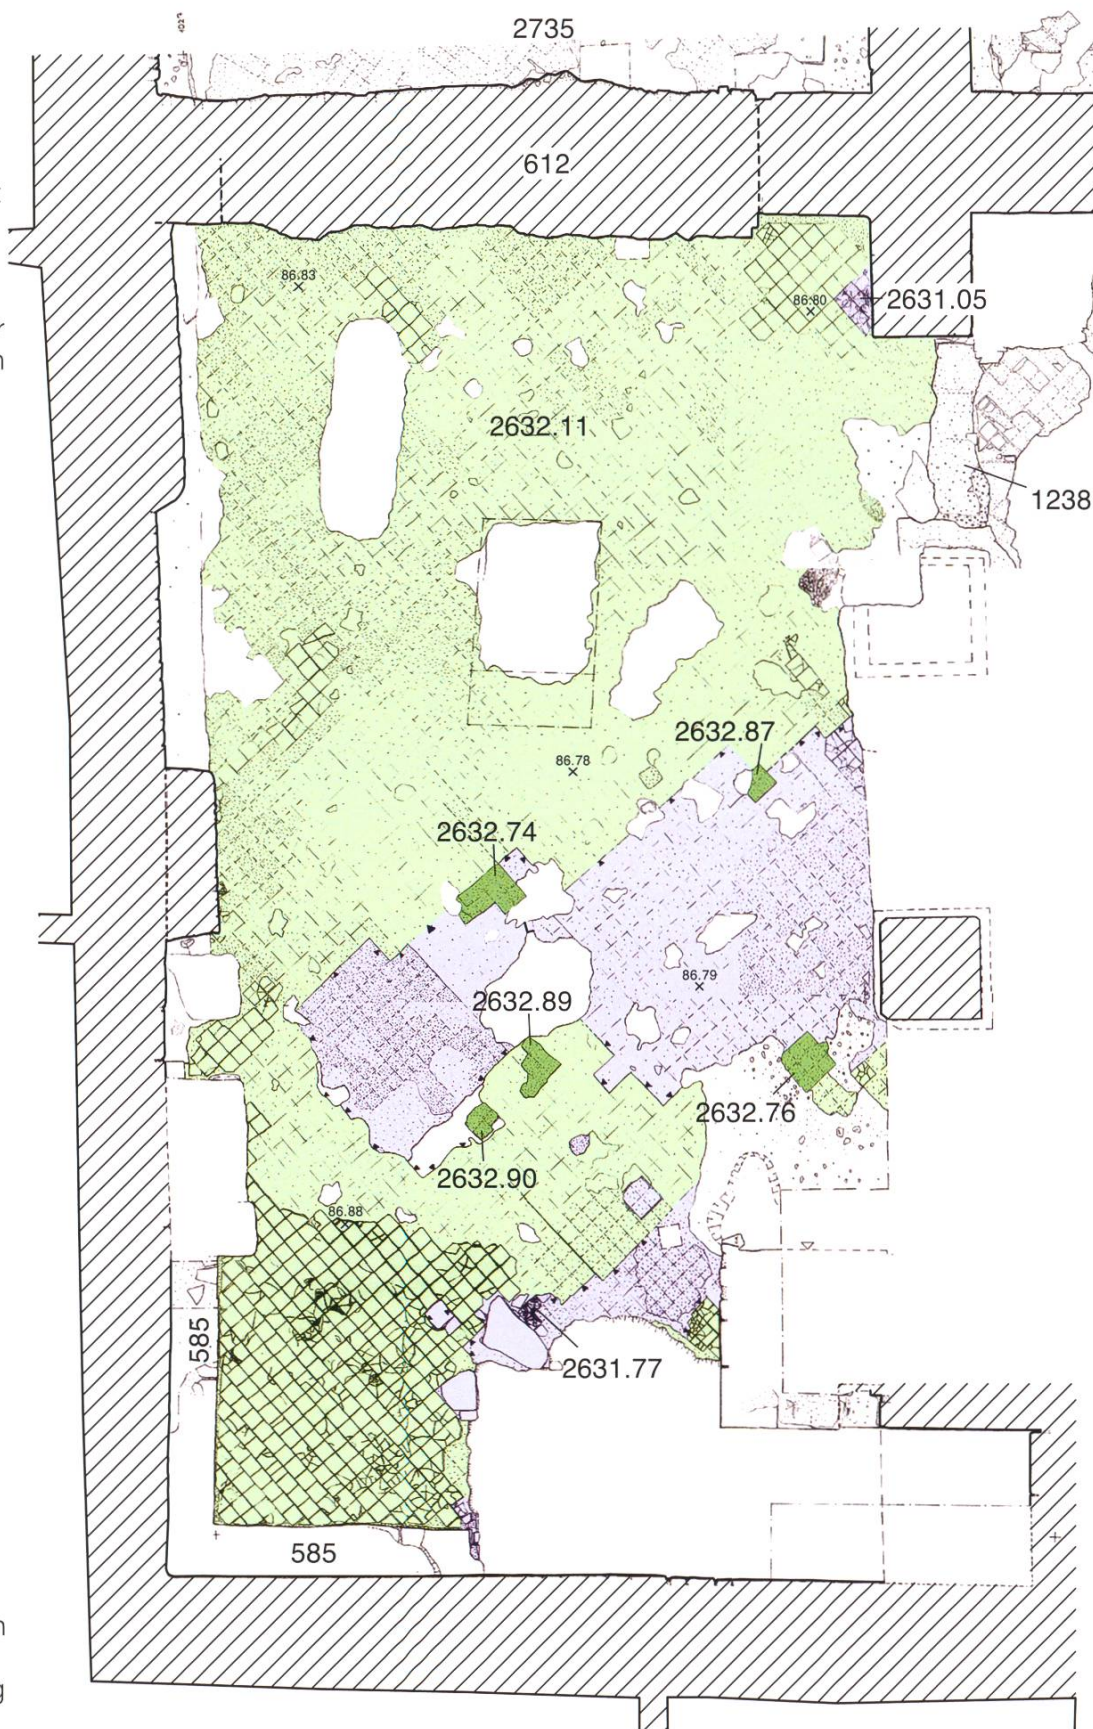
Abb. 14

Mainz, St. Johannis.
Nordquerarm.
Keramikplattenboden
(Pos. 2631-2632)
mit farbiger Kartierung
der Phasen 1-3.
Überarbeitung des
handgezeichneten
Plans Nr. 142.
Mst. 1:100.

Die Analyse des Mörtelbetts ergab, dass nicht nur grössere Flächen von 3,5–7,5 qm nachträglich ausgetauscht (Pos. 2631.57/2632.99 und Pos. 2632.75 u.a.), sondern kleinere, quadratische oder rechteckige Flächen von ehemals vier bis neun Platten beim Einbau des polychromen Keramikplattenbodens als älterer Bestand mitverwendet wurden (Pos. 2632.74.76.87.89.90; Abb. 14, 16). Die Ausflickungen, vor allem an der Kante zum Kryptenabgang, bestehen aus unterschiedlichen Plattenformaten von 11,5 cm bis 20 cm Kantenlänge, meist rot gebrannter Lehm mit glatter Oberfläche oder geprägtem Ornament, die ornamentierten Platten sind gelegentlich in einem Rapport von vier oder drei Platten verlegt (Pos. 2631.05, Motiv 2a; Pos. 2631.77, Motiv 2b). An zwei Stellen sind zur Kantenbefestigung des Kryptenabgangs auch grob behauene Sandsteinplatten eingebaut worden (Pos. 2631.64.65; Abb. 15). Im Falle der älteren Restflächen können Plattenbeläge nur anhand der Negative im Mörtel rekonstruiert werden. So lassen sich Platten von 12–14 cm, 13–14 cm oder 12,5–13,3 cm in diesem Bereich nachweisen, die, genauso wie die umgebende Plattenlage, diagonal zu den Gebäudeachsen verlegt waren. In vier von fünf Fällen waren diese in einem auffallend kompakten Mörtel verlegt, in einem Fall ist das Mörtelbett, wie bei dem umgebenden polychromen Keramikplattenboden, in zwei Schichten aufgetragen worden.

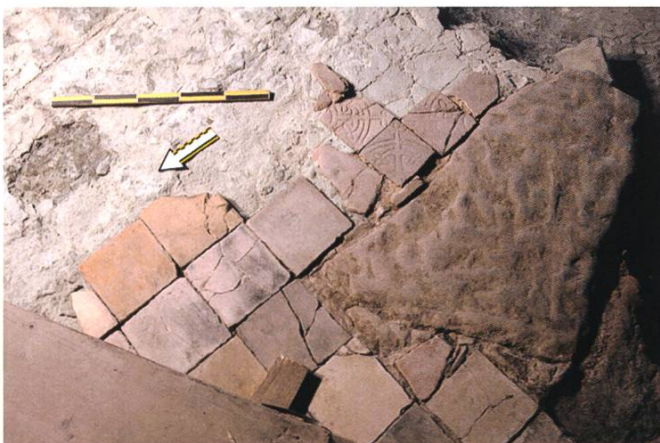
Abb. 15

Mainz, St. Johannis. Nordquerarm. Ausflickung des polychromen Fliesenbodens (Pos. 2631.62) mit ornamentierten Keramikplatten (Pos. 2631.77/Motiv 2b) und einer grob behauenen Sandsteinplatte (Pos. 2631.65).

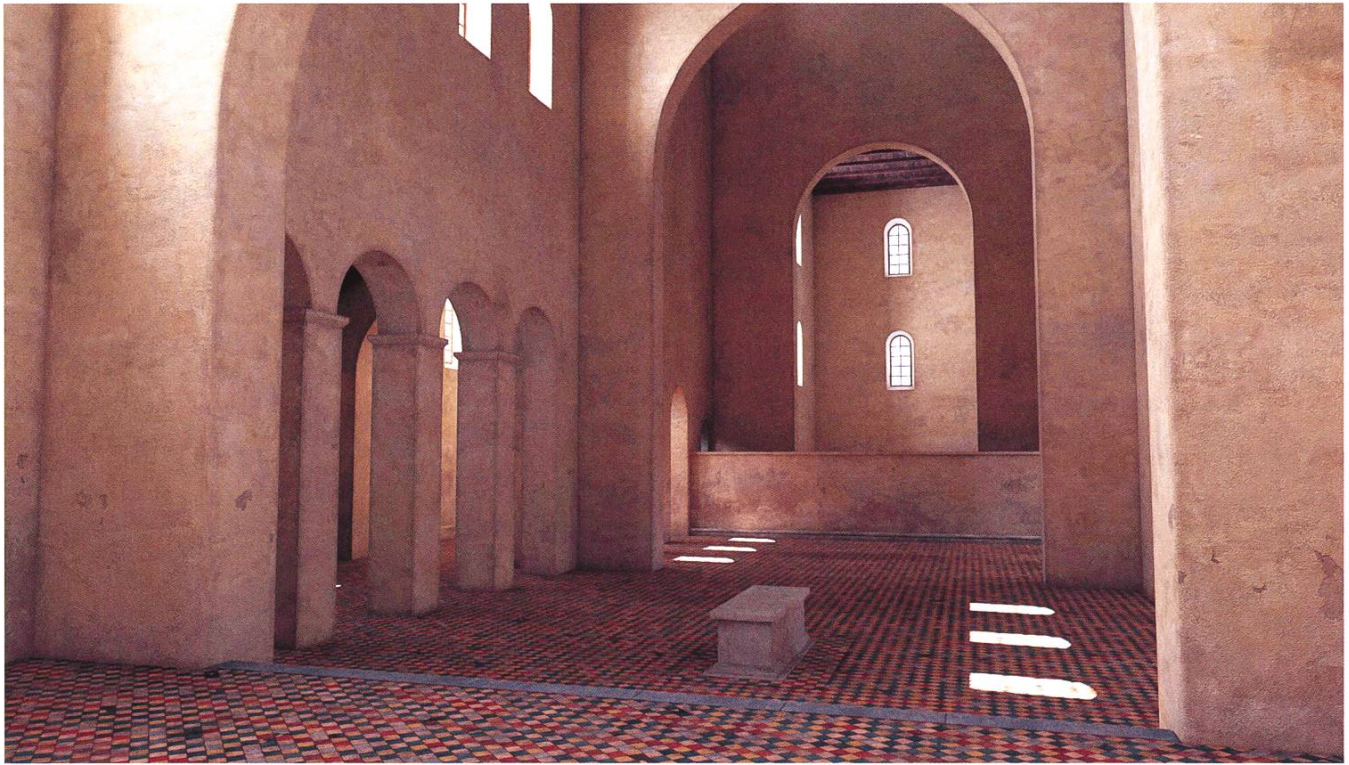
Abb. 17

Mainz, St. Johannes.
Rekonstruktion des Innenraums im 13. Jahrhundert. Gegen Westen. Es fehlen noch die Schranke zwischen Ostchor und Schiff, der Tondo westlich der Tumba und die Stuckornamentik der Westschranke.

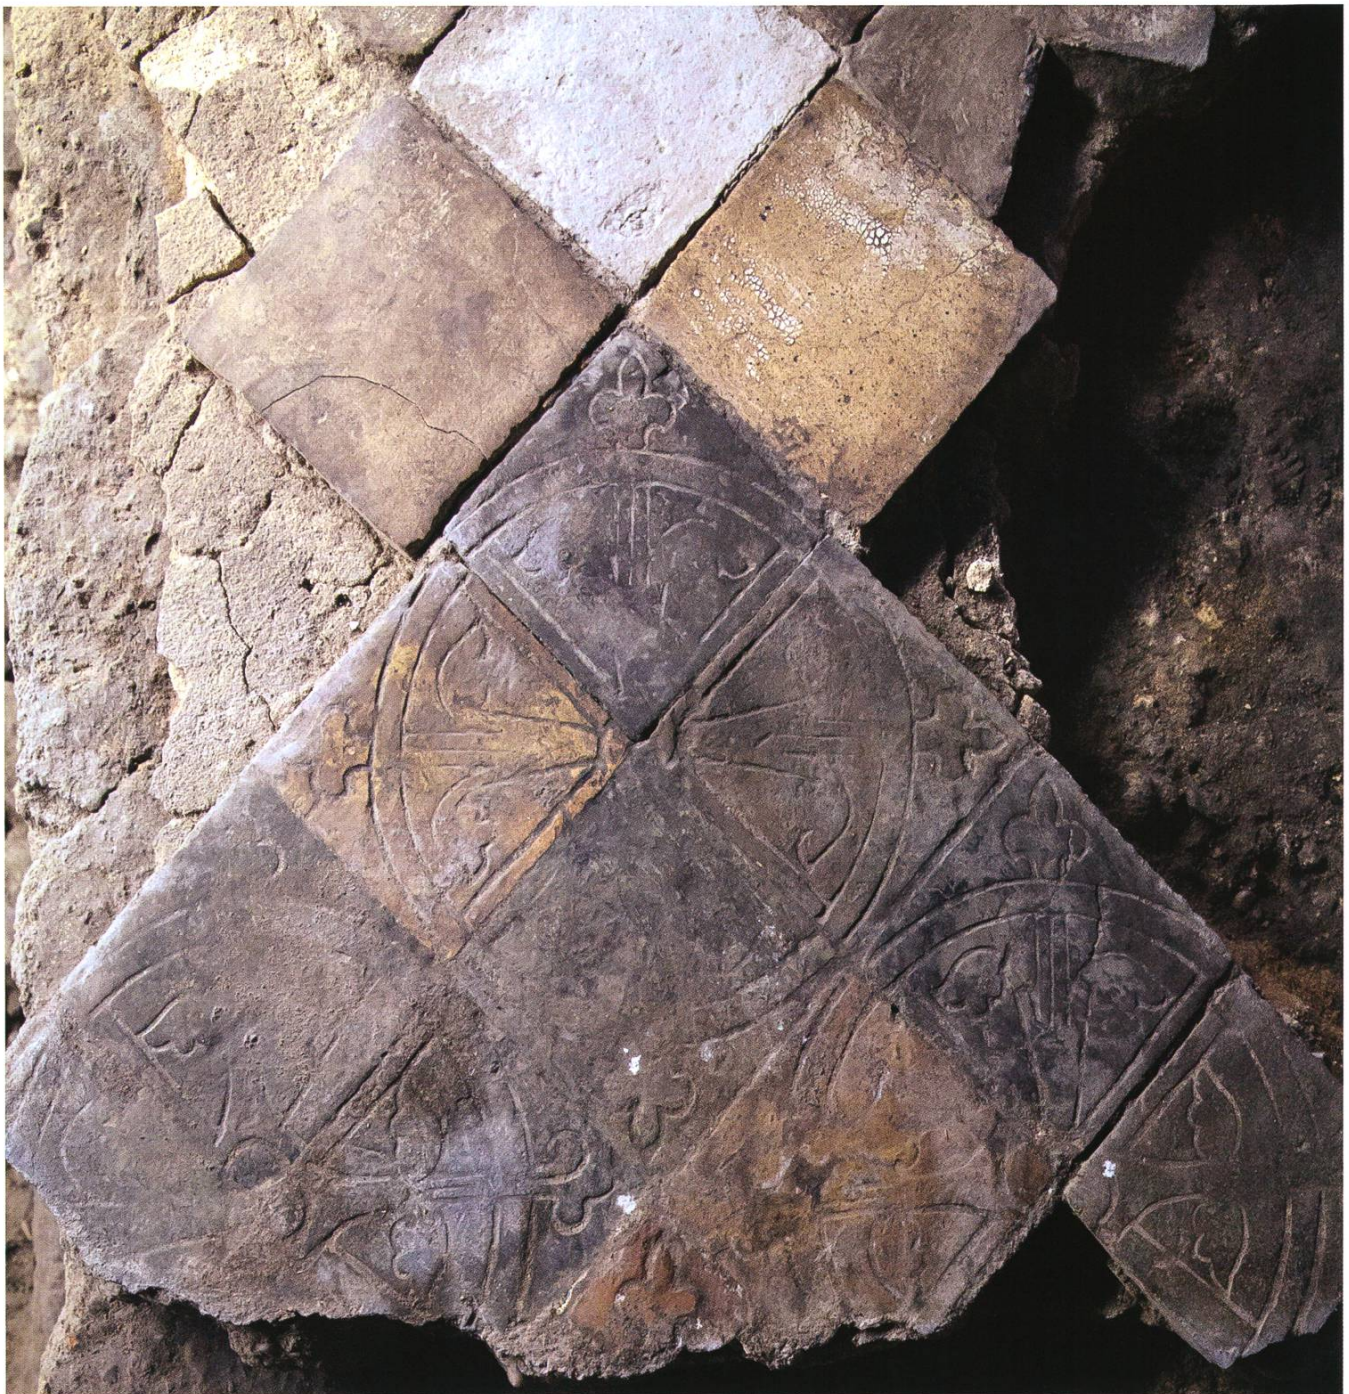
Abb. 18

Reliefierte Keramikplatten
2631.87 mit einem Rapport
sich tangierender Kreise.
Gegen Norden.

Die bisherigen Beobachtungen legen nahe anzunehmen, dass der Fliesenbelag keine Einheit darstellt. Das zeigen auch die Diskussionen der Ausgräber, die eine Vielzahl an unterschiedlichen Einzelheiten zusammengetragen haben. Es ist derzeit aber auch nicht auszuschliessen, dass die Kirche z.B. nach dem Errichten der Schranke auf der Westseite um 1200 mit einem neuen Bodenbelag ausgestattet wurde, für den Alt- und Neuware gemischt verwendet wurden, wie es der Belag um die Erkanbald-Tumba zu belegen scheint (Abb. 17). Oder die Beobachtung aus dem Mittelschiff, dass von zwei offenbar im gleichen Mörtelbett befindlichen Plattenformaten (13 cm und 15–16 cm Kantenlänge) die kleineren Platten an ihren Kanten oftmals stärker abgerundet sind – wohl ein Zeichen dafür, dass die kleineren Stücke länger benutzt respektive aus einem älteren Zusammenhang entnommen wiederverwendet wurden. Zuletzt sei darauf hingewiesen, dass Motive aus kleinen reliefierten Platten durchaus auch im Sinne von Emblemen in den hauptsächlich mit glatten, grossen Platten gefügten Boden eingelassen waren, wie dies z.B. in der Südost-Ecke des Mittelschiffs die Platten (Pos. 2631.87) mit Motiv 2b sich tangierender Kreise (Abb. 5, 18, 19) anzunehmen nahe legen.
