**Artikel:** 30 000m3 Teilabstürze am Kilchenstock  
**Autor:** [s.n.]  
**DOI:** <https://doi.org/10.5169/seals-756617>

# 30 000 m<sup>3</sup> Teilabstürze am Kilchenstock

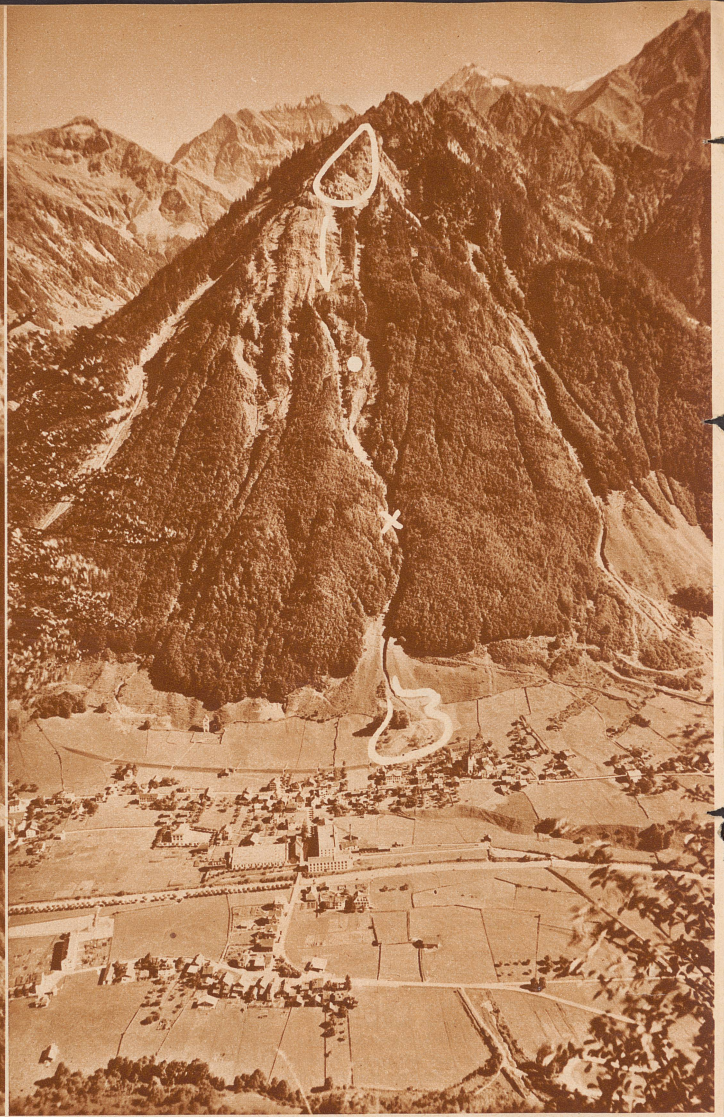
Linthal und der Kilchenstock, gesehen vom Nußbühl bei Braunwald. Das Rutschgebiet ist weiß umrandet. Die Abbröckelungen und Teilabstürze gehen vom untern Rand aus. Die Hauptmassen der abstürzenden Gesteinsbrocken fahren in die mit X bezeichnete Runse hinein. Dort zersplittert und zerschellt das ziemlich weiche Gesteinsmaterial und bleibt in der Runse liegen. Die nächsten Regengüsse schwemmen dann als Murgang alles zu Tal: Gestein, Schlamm, Holz, Erde. Wir sehen am untern Ende der Runse die fächerartig ausgebreiteten Schuttmassen weiß umrandet. Die lange Schutzmauer, die vor ungefähr einem Jahr erbaut wurde, ist bereits bis zum Rand aufgefüllt. Die nächsten Murgänge drohen über die Mauer hinwegzugreifen. Der weiße Punkt: Standpunkt für die Aufnahme des untenstehenden Bildes

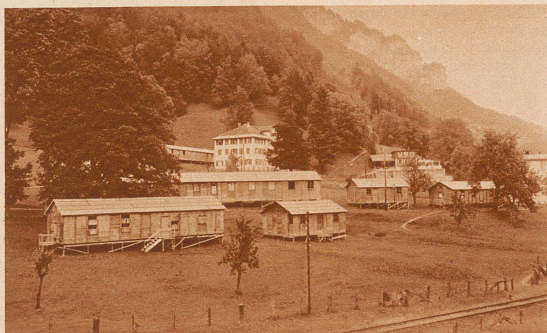
In dem bedrohten Gebiet von Linthal werden die Häuser zur Nachtzeit nicht bewohnt. An ungefährdeter Stelle, beim Bad Stachelberg, sind Notbaracken errichtet worden, wohin sich die Bewohner nachts zurückziehen

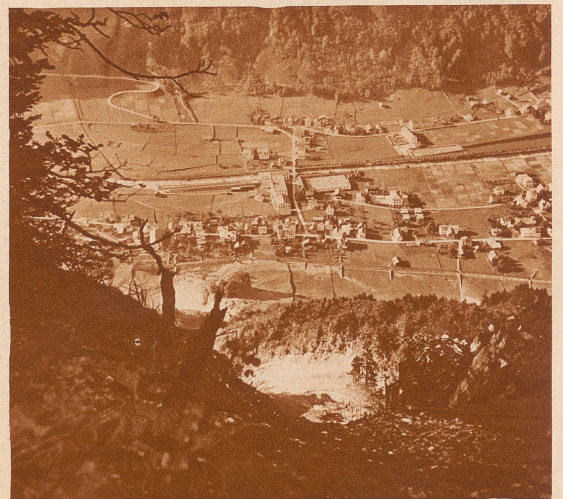
Linthal vom Kilchenstock her gesehen. Wir befinden uns etwa an der Stelle des weißen Punkte: im Bilde des Gesamtüberblicks oben. Also am obern Eingang der Runse, in welcher sich das herabstürzende Gestein zunächst sammelt. Die helle Stelle zeigt eine schwache Biegung der Runsenrichtung. Dort schlagen die herabstürzenden Brocken gegen den Rand der Runse und reißen den Boden auf

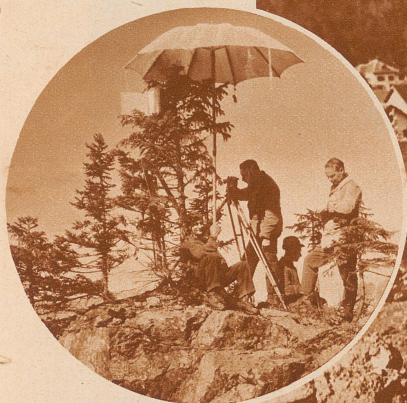
Etwa 200 Meter vom Rutschgebiet entfernt, aber auf gleicher Höhe, steht der ständige Beobachtungsposten. Telephon verbindet ihn mit dem Tal. Im Rutschgebiet liegt an gut sichtbarer Stelle eine Latte mit Markierungen. Die Latte wird vom festen Punkt aus durch ein Meßinstrument verfolgt. Ihre Bewegung zeigt die Bewegung des Geländes und kann auf den Millimeter genau angegeben werden

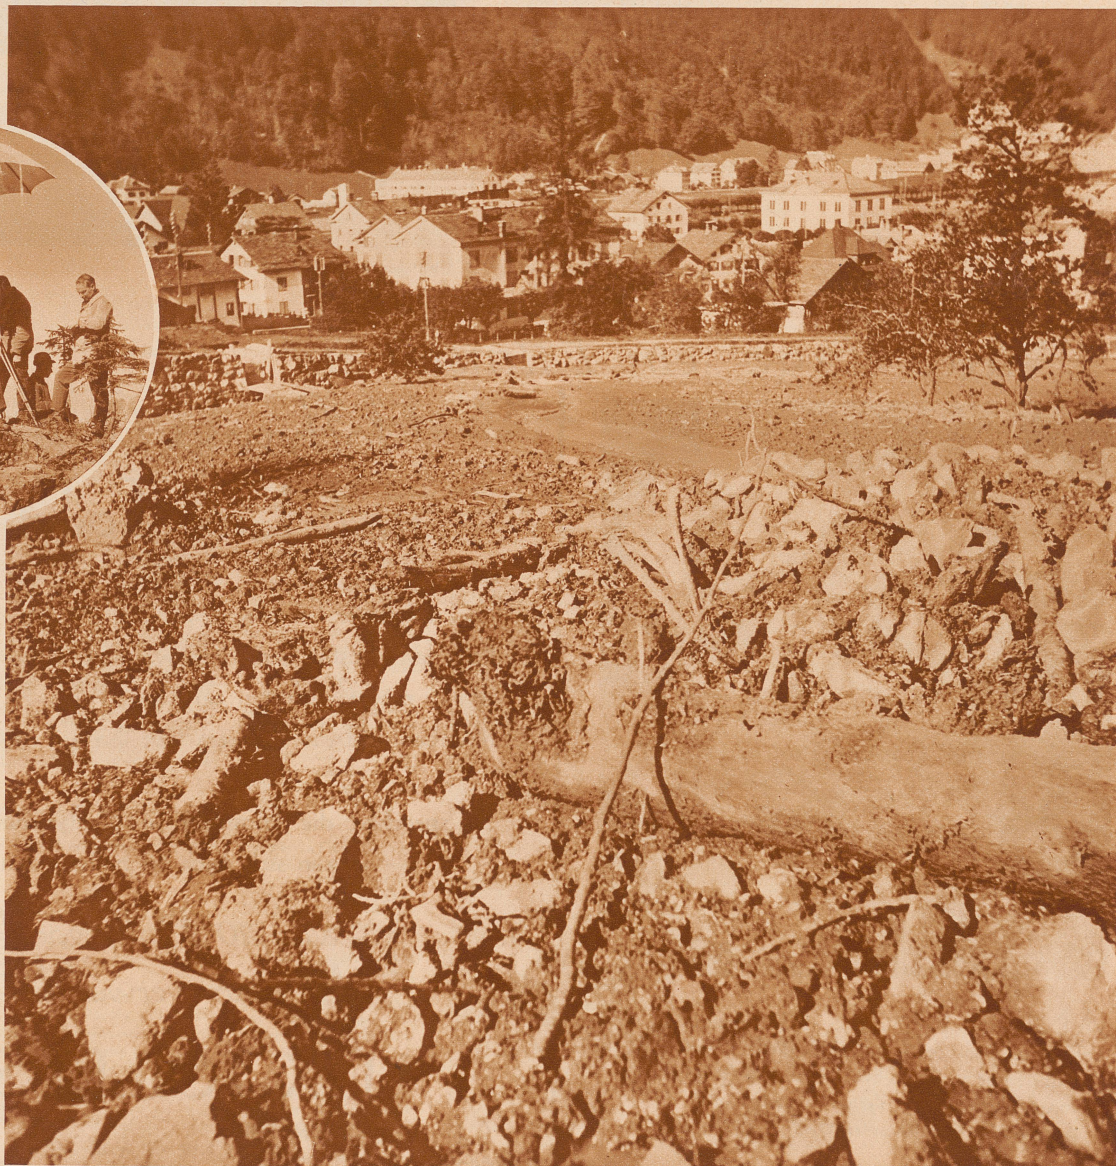
Linthal mit dem Schutzwall. Vor dem Schutzwall der Schuttstrom, den die Regengüsse aus der Runse heruntbringen. Dieser Schuttstrom, der mächtige Gesteinsbrocken und ganze Stämme mitführt, ist ein fürchterlicher Zerstörer von fast unaufhaltsamer Gewalt
