Artikel: Verdurstet : katastrophale Folgen eines technischen Eingriffs
Autor: Burckhardt, Peter
DOI: <https://doi.org/10.5169/seals-751853>

VERDURSTET

Katastrophale Folgen eines technischen Eingriffs

5. Bilderbericht von Peter Burckhardt

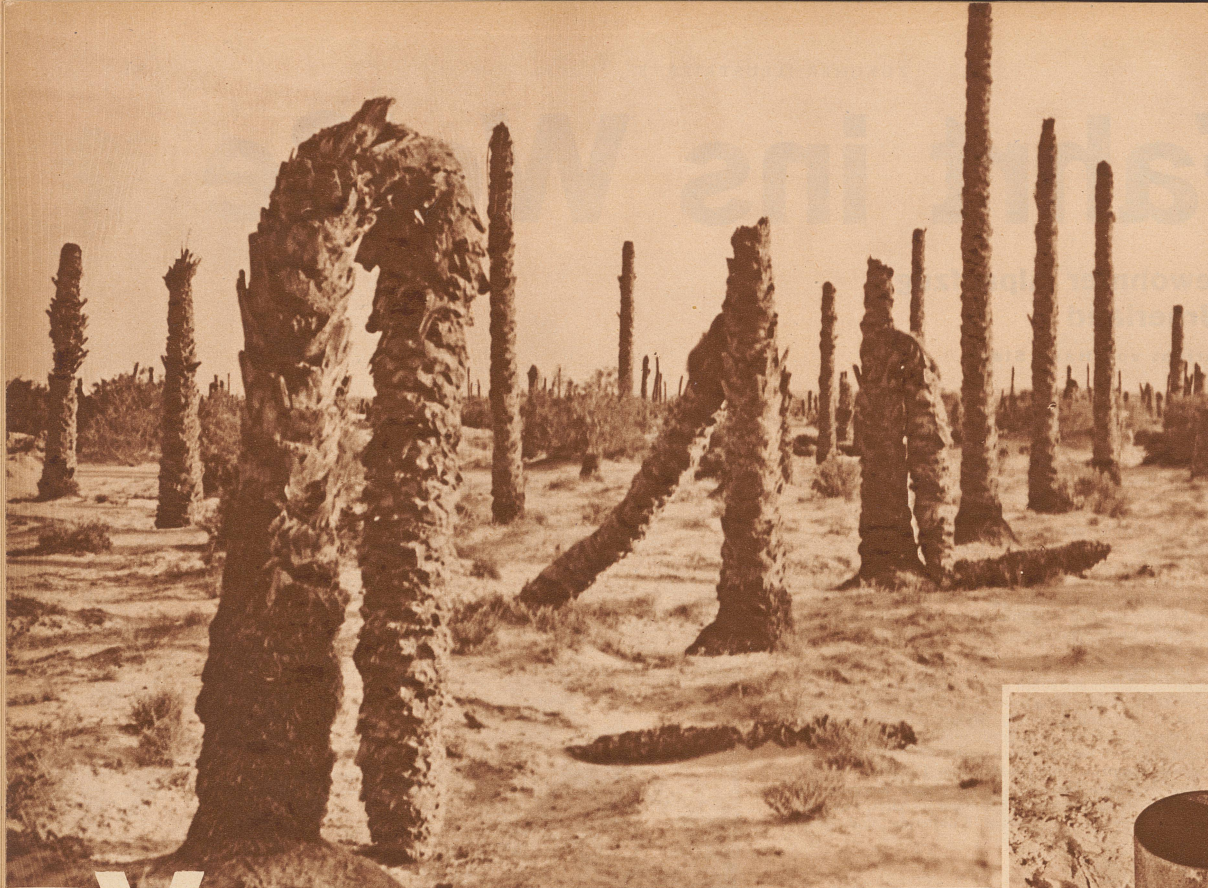
Verdurstet! Blick auf die Ueberreste der einstigen reichen Palmengärten von Sidi Rasched, einer Siedlung ungefähr 20 km nördlich Touggourt. Vor 20 Jahren noch gediehen hier viele tausend Palmen und ernährten ein ganzes Dorf. Dann versiegte der artesisische Brunnen, der einzig all die Fruchtbarkeit erzeugte. Die Palmen starben ab, die Siedlung wurde verlassen und zerfiel nun immer mehr. Der Palmenwald sieht aus wie ein Wald an der Westfront nach einem dreitägigen Trommelfeuer im letzten großen Krieg.

Le puits est tari. La palmeraie de Sidi Rasched, à 20 kilomètres de Touggourt, est perdue. Les milliers de palmiers, le village que l'on pouvait admirer ici, il y a une vingtaine d'années, ont aujourd'hui l'aspect d'une forêt ravagée par un bombardement de trois jours consécutifs.

der Meeresspiegel gelegenen 200 km langen Wüstenbecken soll nach Aussagen der Eingeborenen früher einmal in nord-südlicher Richtung ein Fluß geflossen sein. Auf dieser Ueberlieferung fußend, bohrten die Franzosen 1856 dort den ersten artesischen Brunnen. In der Tat, man fand Wasser in großen Mengen, so daß in dieser Gegend über 800 solcher Anlagen entstanden. Der Palmenbestand der Oasen konnte vergrößert werden und dementsprechend vermehrte sich auch die Bevölkerung. Nun zeigte sich aber folgendes: durch das Erstellen immer neuer Brunnen, besonders in den tieferen Lagen dieses Wüstenbeckens, versiegten die älteren, höhergelegenen Brunnen; denn diese unterirdischen natürlichen Reservoirs waren untereinander verbunden und der Druck reichte nicht mehr aus, um das kostbare Naß in die höhergelegenen Oasen zu treiben. Jetzt hat die Regierung das Bohren neuer Löcher verboten, nachdem schon eine Anzahl einst blühender Oasen buchstäblich verdurstet sind.

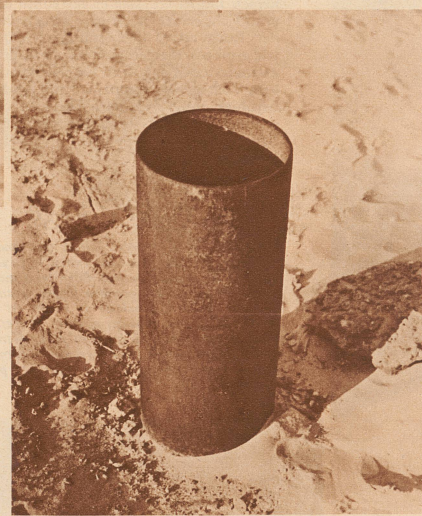
Das Rohr des heute völlig versiegten artesischen Brunnens von Sidi Rasched. Einsam steht es heute im gelben heißen Wüstensand, und in kurzer Zeit wird es unter einer Wanderdüne verschwunden sein.

Le tuyau du puits artésien de Sidi Rasched ne sera plus même visible d'ici quelque temps, une dune de sable l'aura recouvert.
