# Konservierungslabor

## Konservierungslabor

## Das Team mit Durchblick – massenhaft und im Speziellen

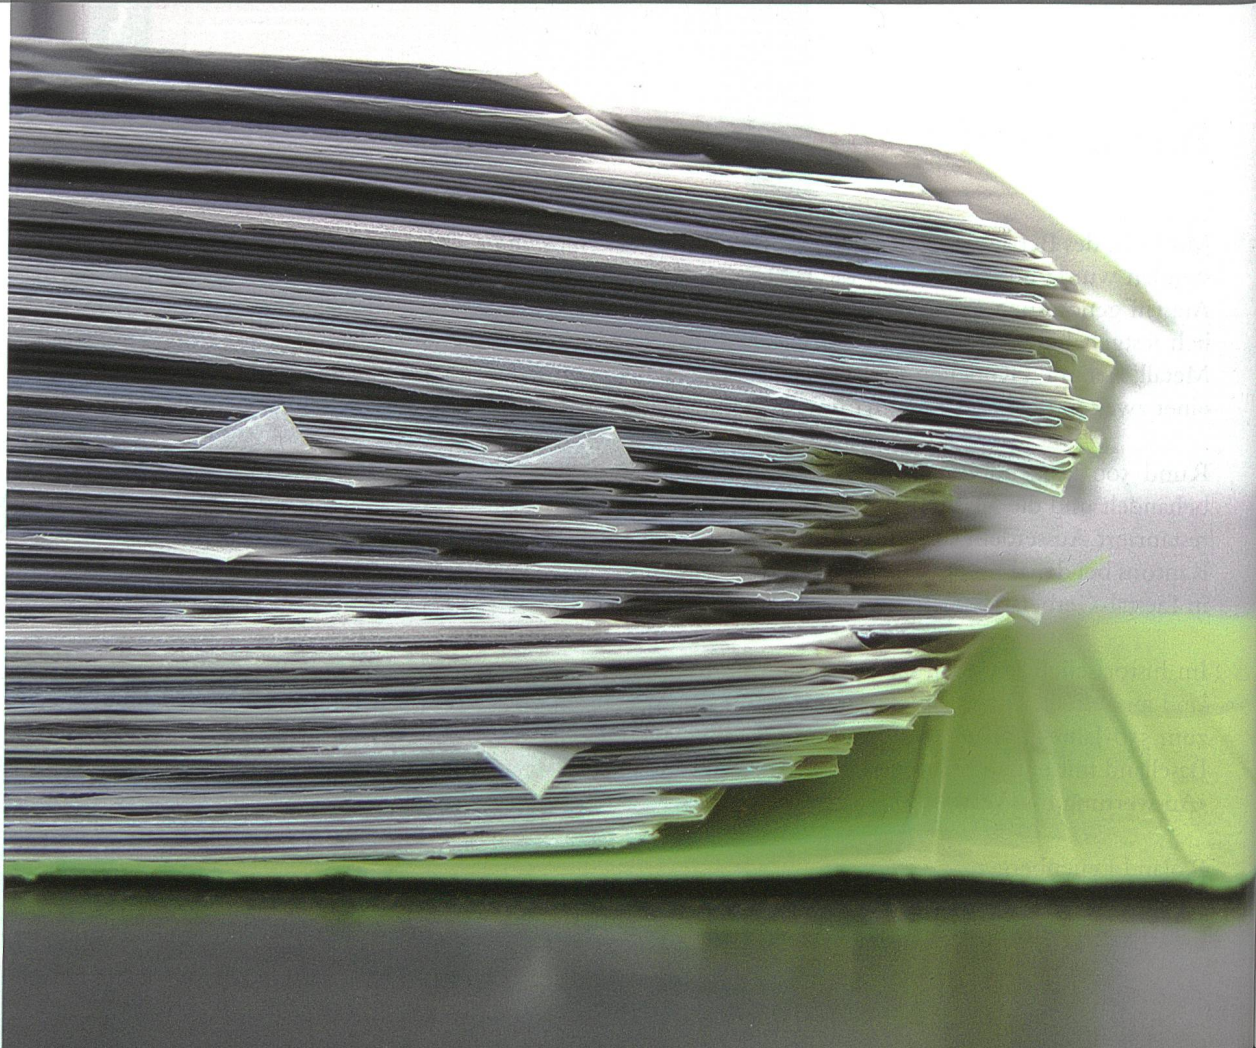
Massenhaft geröntgt:  
Das Dossier der  
letztjährigen  
Grossgrabung im  
römischen Gutshof von  
Pratteln, Kästeli.

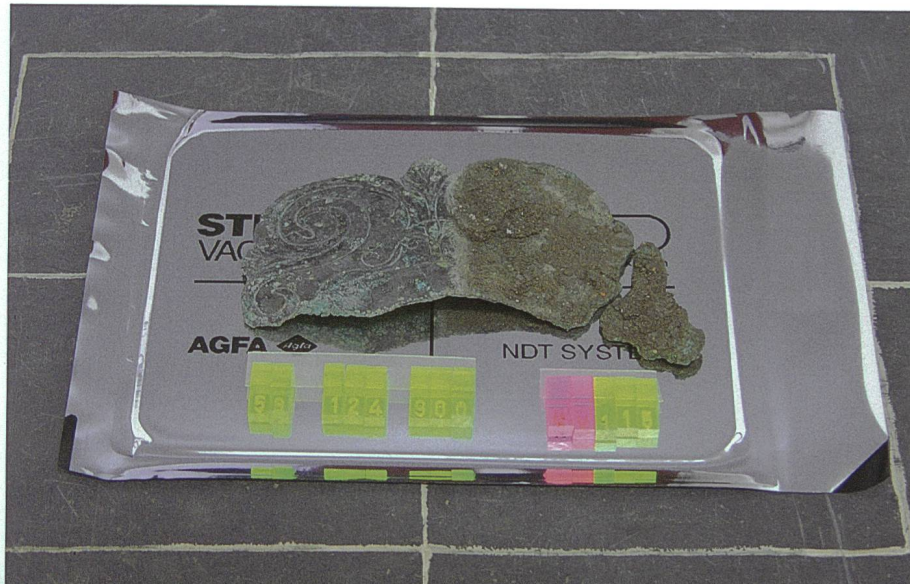
Griff einer römischen Platte, teilweise freigelegt, auf dem Röntgenfilm liegend, bereit zum Röntgen.

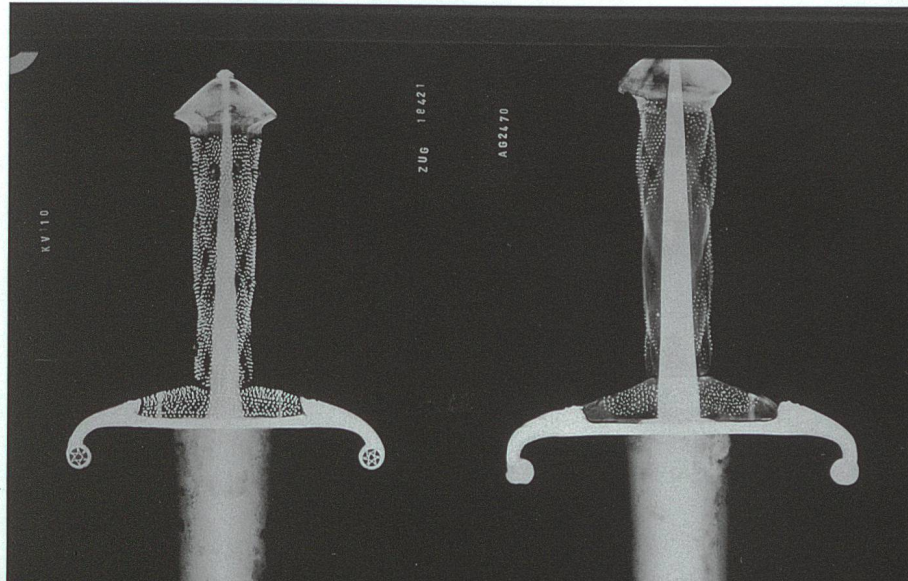
**Externer Auftrag:**  
Vergleich zweier mit  
feinen Ziernägeln  
gespickter, neuzeit-  
licher Schwertgriffe.
