# Grabungen und Bauuntersuchungen

Autor(en): **Marti, Reto**

Zeitschrift: **Jahresbericht : Dokumentationen und Funde / Archäologie  
Baselland**

## Grabungen und Bauuntersuchungen

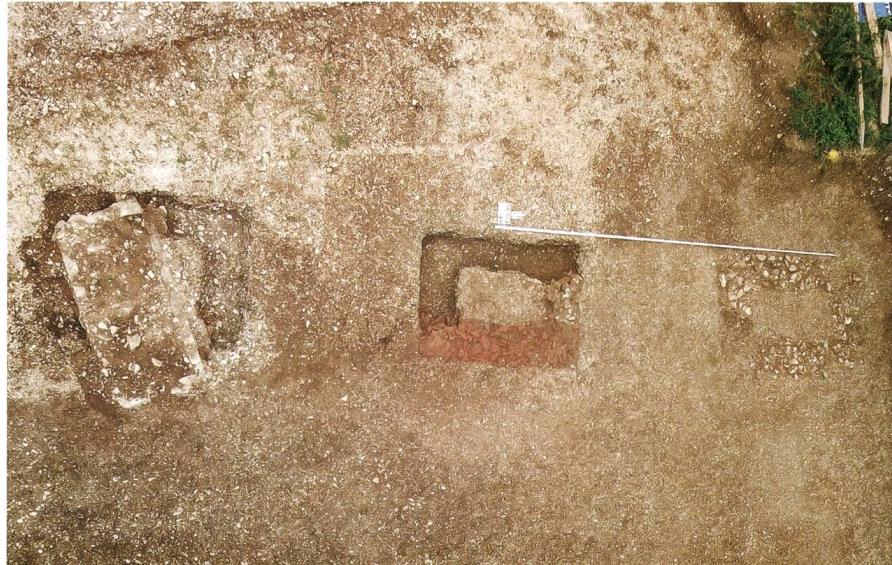
Die drei rechteckigen Fundamente waren gleich ausgerichtet wie die Umfassungsmauer. Das südlichste wird von einem modernen Betonsteg durchschlagen.
