Ein neues Lagerhaus öffnet seine Tore

Zeitschrift: **Das Schweizerische Rote Kreuz**

Band (Jahr): **74 (1965)**

EIN NEUES LAGERHAUS ÖFFNET SEINE TORE

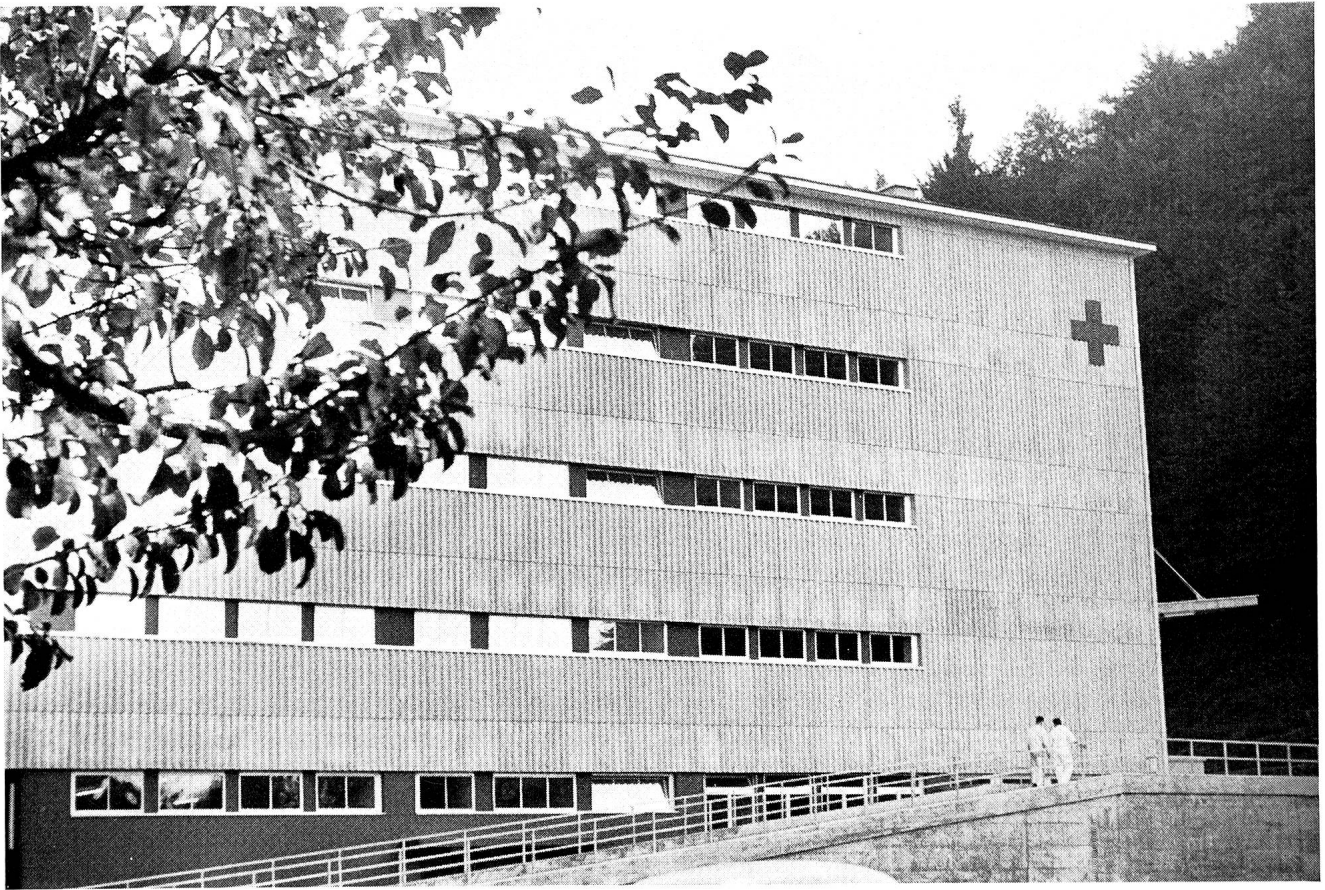
Unser neues Lagerhaus an der Werkstrasse 18 in Wabern bei Bern. (Aufnahme: ehh.)

4. Im Rahmen der Bauordnung erfolgte eine möglichst vollständige Ausnutzung des Bauvolumens mit sieben Vollgeschossen und einem Attikaaufbau.

5. Die Obergeschosse an der Ost- und Südfassade wurden mit grossen Fenstern versehen, um als Büro- und Arbeitsräume zu dienen.

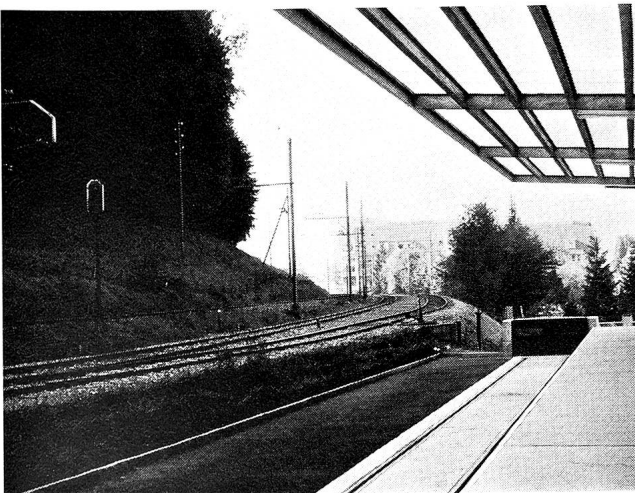
Die neue Bahnrampe erlaubt einen Warenumschlag in fast beliebigen Mengen. (Aufnahme: ehh.)

2. Eine durchgehende Bahnrampe bietet direkte Umlademöglichkeit Bahn-Strasse.

3. Die gutausgebaute Autorampe ist mit motorisierten Anpassrampen für Lastwagen und einer Hebebühne für Camionetten ausgerüstet. Der Niveauunterschied zwischen der Werkstrasse und dem Industriegeleise führte dazu, dass die Autorampen im Parterre, die Bahnrampe im ersten Stock vorgesehen wurde.

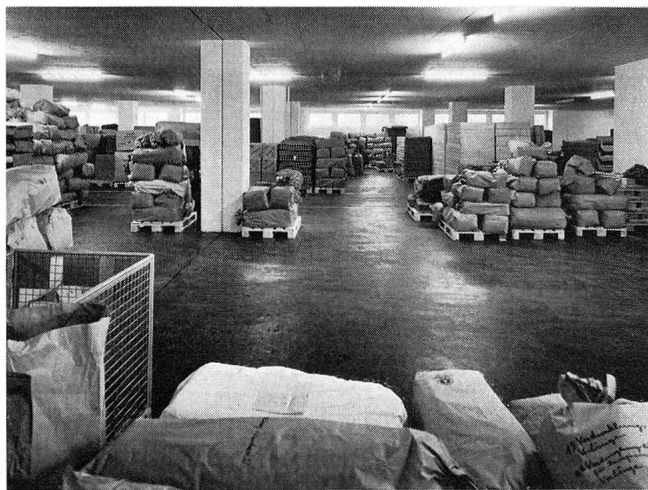
Sauber auf Paletten aufgeschichtet können die Waren nun von einer einzigen Kraft in kürzester Frist verladen werden. (Aufnahme: Hans Tschirren)

1. Der gesamte Warenverkehr wurde auf dem Palettensystem aufgebaut. Das führte zur grossen, durchgehenden Lagerfläche mit Nutzlast von 1000 bis 1500 Kilogramm pro
