**Artikel:** Chur 1997 : die mittelalterliche Stadtbefestigung am Postplatz

**Autor:** Liver, Alfred

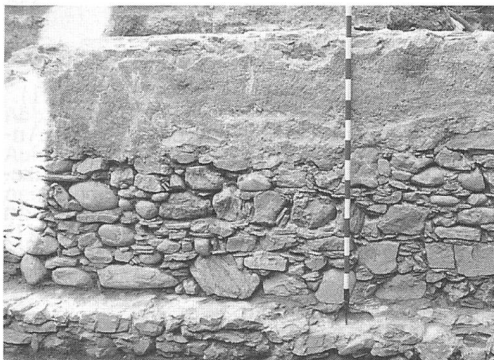
Abb. 20: Chur 1997, Postplatz; Stadtmauer 16. Jh.  
 Ansicht von Süden.

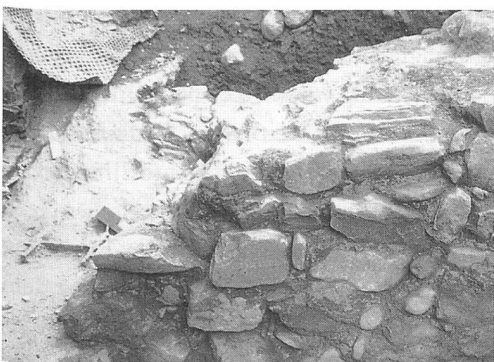
Abb. 22: Chur 1997, Postplatz; Stadtmauer 13. Jh.  
 Ansicht von Norden.

In einer zweiten Etappe wurde ca. 6 m südlich eine weitere Grube von 3 m x 2 m x 2 m ausgehoben. Hier wurde ebenfalls eine Ost-West orientierte Mauer angeschnitten (Abb. 19 A). Diese Mauer ist aus Bollensteinen gefertigt. Im Fundamentbereich besitzt sie eine Breite von 2 m, das aufgehende Mauerwerk eine solche von 1.4 m. Über dem Vorfundament sind leider nur 2-3 Steinlagen erhalten, so dass das Mauerbild keine grosse Aussagekraft besitzt (Abb. 22 und Abb. 23). Das verwendete Steinmaterial sowie der Mauermörtel und die grosse Mauerstärke lassen aber kaum Zweifel,

dass es sich dabei um die Stadtmauer des 13. Jh. handelt.
