# Die Ausgrabungen in Silvaplana/Surlej

Autor(en): **Liver, Alfred**

Zeitschrift: **Jahresberichte des Archäologischen Dienstes Graubünden und der Denkmalpflege Graubünden**

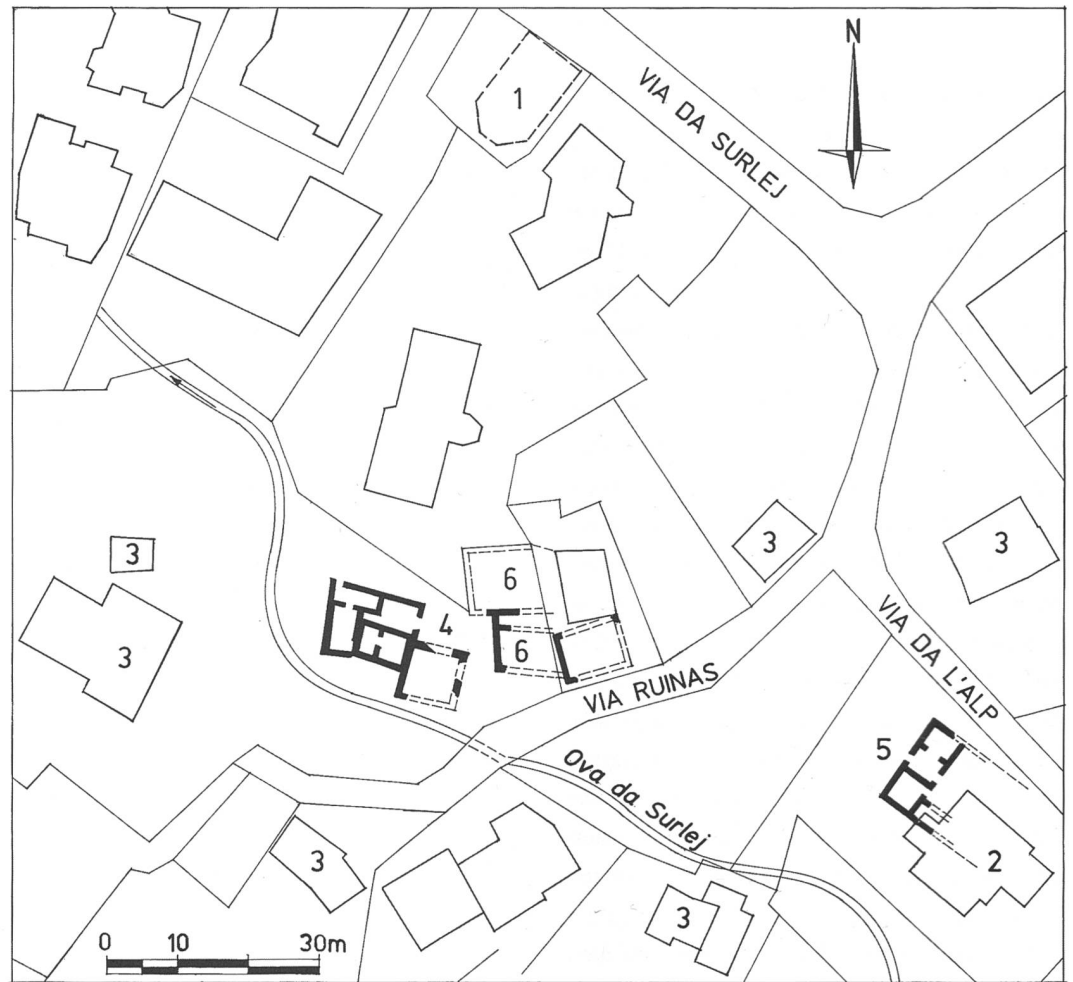
Abb. 42: Silvaplana/Surlej,  
Quartierplan «Seglias»;

- 1 Standort der abgegangenen Kirche
- 2 Hotel Bellavista
- 3 Bauten, die vor 1793 entstanden
- 4 Ausgrabung «Via Ruinas»
- 5 Ausgrabung «Bellavista».

Von den ehemals ca. 20 Häusern sind bis heute gerade noch fünf erhalten geblieben (siehe Abb. 42). Die meisten der stark beschädigten Gebäude wurden im Laufe der Zeit bis auf die Grundmauern abgebro-

Auf der Parzelle an der Via Ruinas, unmittelbar nördlich der Ova da Surlej, wurden in der ersten Kampagne im Herbst 1996 die Grundmauern eines Bauernhauses mit angebautem Stall und teilweise ein Stall des Nachbarhofes freigelegt (siehe Abb. 42). Die beiden Ställe waren durch die Rufe total zerstört worden. Ein gemauerter Eckpfeiler war *en bloc* umgedrückt und ein Pfosten mit einem Querschnitt von 20 / 20cm wie ein Zündholz gebrochen worden. Das Bodenniveau des ehemaligen Viehstalls lag unter einer ca. 2.5 m hohen, kompakten Schicht aus Lehm, Kies, Schotter und Findlingen von zum Teil über 1 m Durchmesser. Die Aussenmauern des Hauses auf der Süd- und Ostseite wurden stark beschädigt, haben jedoch dem enormen Druck der Erdmassen widerstanden. Das Innere war mit Bauschutt aufgefüllt, bis auf eine 10-20 cm dicke Lehmschicht über dem Bodenniveau, die zeigt, dass diese Räume überflutet worden waren. Verschiedene Reparaturen und Fensterzumauerungen an der südlichen Aussenmauer zeigen, dass man immer wieder Probleme mit dem Wildbach hatte.

Im Frühsommer 1997 wurde der westliche Teil der Parzelle des Hotels Bellavista archäologisch untersucht (siehe Abb. 42). Es konnte ein Teil eines Bauernhauses freigelegt werden. Der restliche Teil liegt noch unter dem bestehenden Hotel. Das Bodenniveau im Innern lag ca. 3.5 m unter der Grasnarbe. Die Mauern waren bis zu 3.2 m, also mehr als Geschosshöhe, erhalten. Der exponierte östliche Teil des Gebäudes war von der Rüfe eingedrückt und mit Schutt gefüllt worden. Im westlichen Teil waren die südliche und westliche Aussenwand durch den Erddruck von Aussen in der Raummitte richtiggehend durchgebogen worden. Direkt über dem Bodenniveau lag eine bis zu 1 m dicke, eingeschwemmte Lehmschicht. Darüber war mit Bauschutt aufgefüllt worden.
