## Die Gesamtrestaurierung der katholischen Filialkirche St. Martin, Tersnaus

Hans Rutishauser

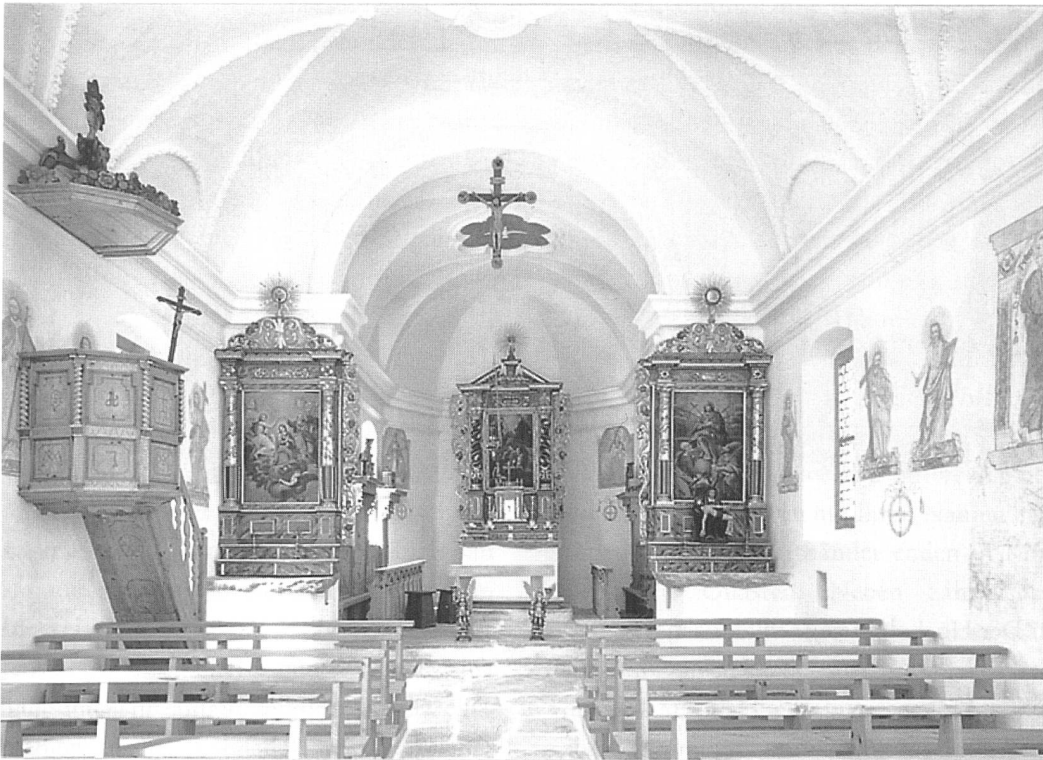
Abb. 7: Kirche St. Martin.  
Blick gegen den Chor.

Die Ausstattung der Kirche ist von beeindruckender Geschlossenheit. Sie umfasst drei Altäre, eine intarsierte Kanzel und ein reich profiliertes Chorgestühl sowie verschiedene Reliquare. Die drei Altäre zeigen eher schwerblütige Formen eines ländlichen Barock, die Fassungen (Bemalungen und Vergoldungen) konnten unter wenigen jüngeren Übermalungen im originalen Zustand freigelegt werden.

Der Hochaltar ist 1698 datiert, das qualitätvolle Altarblatt, wohl eines italienischen Malers, zeigt die Heiligen Martin, Antonius von Padua und Ignatius. Beide Seitenaltäre an den Chorschultern sind 1704 datiert und besitzen ebenfalls noch die originalen Altarbilder. Erwin Poeschel vermutet als Urheber der Ölmalereien den Disentiser Klosterbruder Fridolin Eggert. Beides sind Marienaltäre. Auf dem Südalтар ist ihre Krönung, auf dem Nordaltar sind ihre Schmerzen dargestellt.

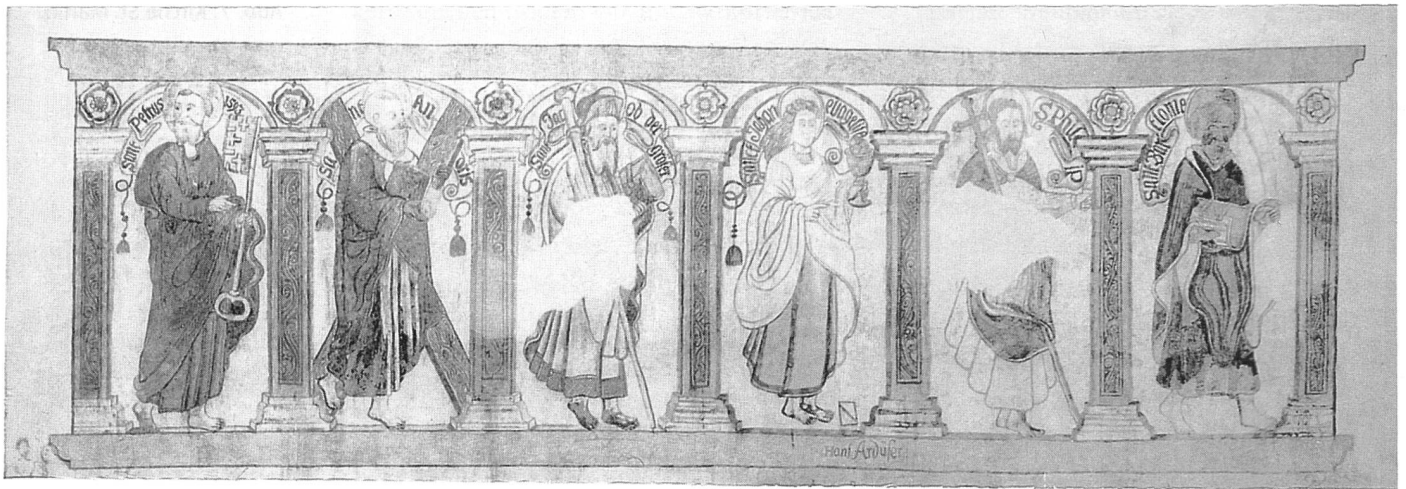
Abb. 8: Das Apostelfries von  
Hans Ardüser, 1593.

An einem Konsekrationskreuz wurde von den Restauratoren geprüft, ob eine Ablösung ohne Substanzverlust möglich sei. Die nicht ganz einfache Operation gelang, und so entschloss man sich, die Mal- und Putzschicht der spätbarocken vier Apostel von der Malerei Ardüser zu trennen. Die ehemalige Nordseite des gotischen Kapelenschiffes ist auf seiner gesamten Länge von fünf Metern von Hans Ardüser bemalt

worden, nämlich mit den sechs Aposteln Petrus, Andreas, Jakobus dem Älteren, Johannes Evangelist, Philippus und Bartholomäus. Die Wandmalerei ist zudem mit dem vollen Namen «Hans Ardüser» signiert und 1593 datiert. Die Apostel stehen unter Arkaden auf einem gelben Balkenband, ein ebensolches schliesst die Bildfläche gegen oben als Gesimse ab. Die Arkaden ruhen auf gelben Kantpfeilern, die mit Maserholzfüllungen bemalt sind. Die Arkadenzwickel zieren vierblättrige Rosen. Die Köpfe der Apostel sind mit verschlungenen Schriftbändern mit ihren Namen hinterlegt. Diese Schriftbänder enden in Kordeln mit Quasten. Neben zahlreichen Pickelhieben, welche zur Haftung des spätbarocken Verputzes eingeflickt wurden, sind die Figuren von Jakobus und Philippus durch grössere Fehlstellen verletzt, dort, wo im 19. Jahrhundert eine Emporenbrüstung in die Nordwand versetzt war und später einmal nach vorne erweitert wurde. Unter dem Apostelfries sind Rötelnritzeleien des 17. und 18. Jahrhunderts als Pilgerzeichen zu erkennen. Ein Stossgebet zum heiligen Martin und den Aposteln hat wohl manchen Reisenden Mut schöpfen lassen, bevor er die enge Schlucht des Valserrheins durchquerte, oder der Wanderer dankte im Gebet für himmlisches Geleit nach überstandener Gefahr.

Die vier abgelösten Apostelbilder des Spätbarock sind heute, auf einem neuen Träger befestigt, an der Eingangswand zu Seiten des Portals aufgehängt. Natürlich bedeutet jede Wandbild-Ablösung einen nicht unbedenklichen Eingriff. Der Gewinn der erfreulich gut erhaltenen Apostelbilder von Hans Ardüser mag aber diese Operation und den Unterbruch des Apostelzyklus aus dem 18. Jahrhundert rechtfertigen.
