# Eine Innenrestaurierung – eine Küche – ein Badezimmer

## Zu Restaurierung und Umbau der Chesa Perini, vormals Albertini

### in La Punt

Thomas F. Meyer

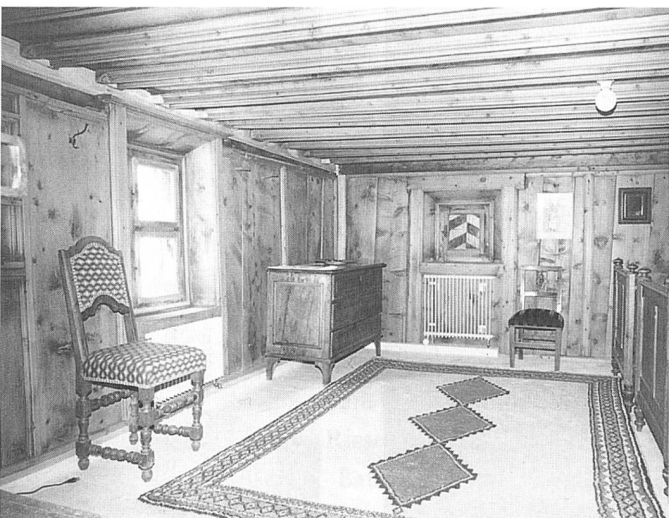
Abb. 16: Die alte Küche. Nur  
geflickt, keine Installationen.

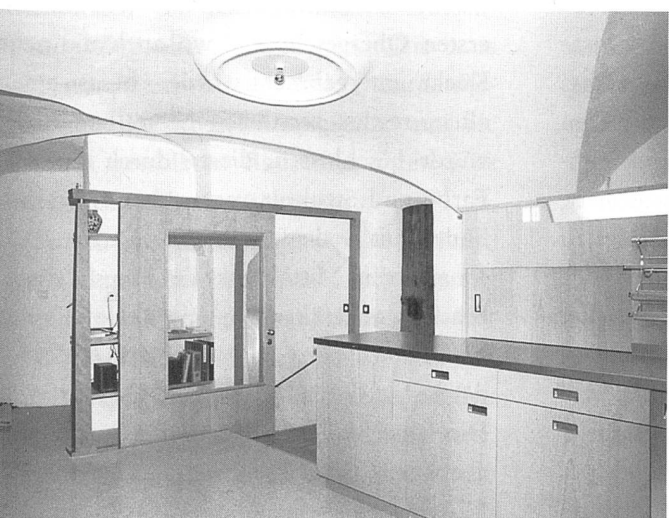
Abb. 18: Neue Treppe zum  
Unterstell wo der Technik-  
raum (Heizung, Tank, Elek-  
trik) untergebracht wurde.  
Die Kraft und die Massivität  
der bestehenden Konstruk-  
tionen werden durch die  
bewusste Leichtigkeit der  
Treppe hervorgehoben.

Abb. 19+20: Die neu gestal-  
tete Küche im 1. Oberge-  
schoss mit dem neuen  
Schiebetürabschluss zum  
Treppenhaus. Die freie Auf-  
stellung der Küchenelemen-  
te in der ursprünglichen  
Gangnische unterstreicht die  
Grosszügigkeit des Grund-  
risses. Drei Materialien  
kamen zum Einsatz: Grauer  
Terrazzo, Buchenholz und  
geschliffener Chromstahl.

ersten Obergeschoss – wo auch die neue Küche untergebracht wurde – besass einen alten, restlos zerstörten Mörtelboden. Es wurde beschlossen, diesen durch einen in Farbe und Struktur verwandten Terrazzoboden mit Bodenheizung zu ersetzen. Dieser exakt im Mittelpunkt des Hauses eingebrachte, ungefähr 50m<sup>2</sup> messende «liegende Ofen» beheizt im Normalfall praktisch das ganze Gebäude ausser der Durchfahrt. Die Durchfahrt selbst wird im Winter durch ein unter der Treppe angebrachtes Elektrogebläse temperiert.

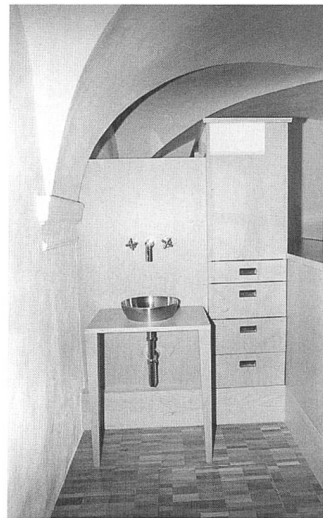
Abb. 21+22: Der erste Blick in die Küche nach Passieren der Schiebetüre. Da Bad und WC ein Stockwerk höher liegen, wurde hier eine Handwaschgelegenheit eingeplant. Als Konsole an die Wand gestellt am Ort einer früheren Feuerstelle der neue Kochherd. Der Backofen wurde in das alte Feuerloch eingeschoben.

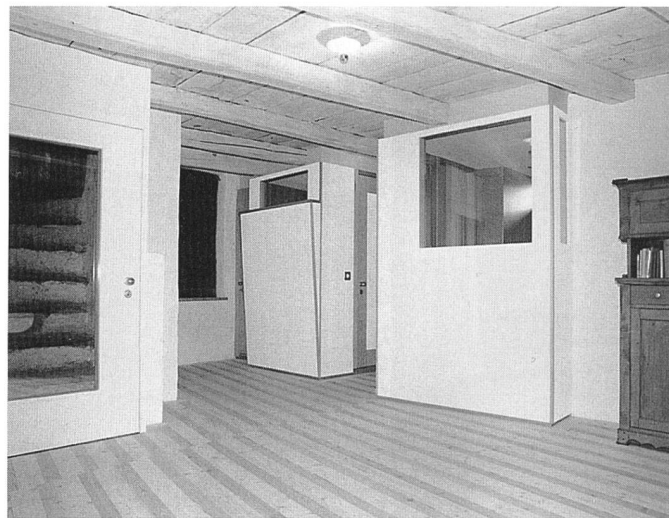
Abb. 23+24: Im 2. Obergeschoss (oberhalb der neuen Küche) wurde der Raumkomplex Bad, WC, Dusche, Hauswirtschaft, schrankartig in die Gangnische hineingestellt. Der alte Gangboden war zerstört. Der neue wurde aus Tannen- und Lärchenriemen abwechselungsweise schiffsdeckartig erstellt. Die alte Holzdecke wurde geflickt und mit Kalkfarbe lasierend getönt. Links im Bild jeweils die alte Treppe zum Estrich mit neuem Abschluss.
